# Besiktningsprotokoll

Anticimex Försäkringsbesiktning i samarbete med Fastighetsbyrån

| Fastighetsadress:<br>Broåsvägen 9 | |

| Besiktningsdatum:<br>2024-03-13 | Protokollnummer:<br>68149821 |

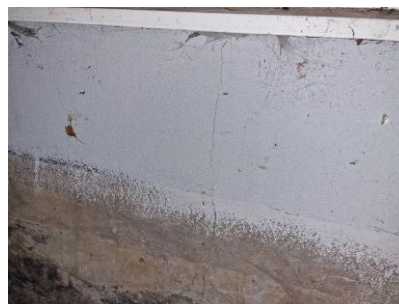
Enstaka ytliga sprickor finns i sockeln.

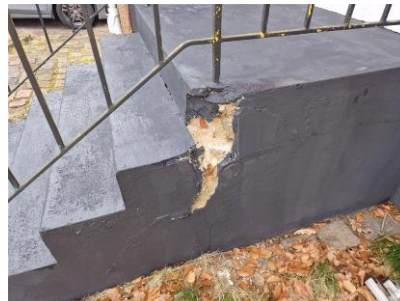
Putssläpp finns i entrétrappan.

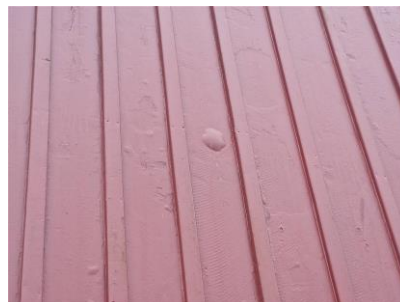
Blåsor och flagad färg förekommer på flera ställen.

Endast grundmålad fasad finns på ett parti åt söder.

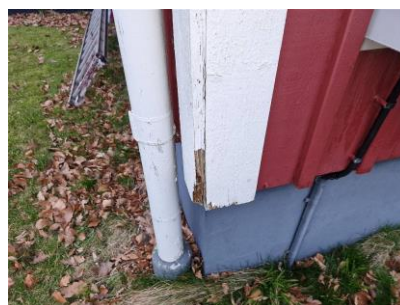
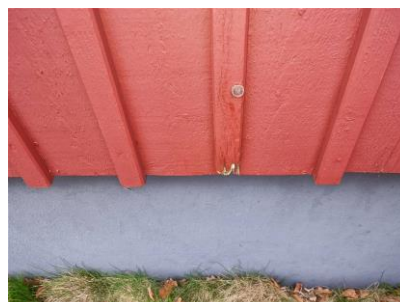
Rötskador förekommer i den ej utbytta fasaden åt söder.

Rötskador i fasaden är ett tecken på bristande fuktskydd/hög fuktpåverkan, som även kan leda till fuktrelaterade skador i bakomliggande konstruktioner.

Vi rekommenderar en fördjupad undersökning för att bedöma orsak och omfattning.

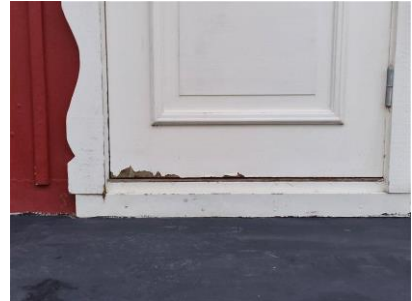
Beklädnaden i entrédörrens nedre del är skadad.

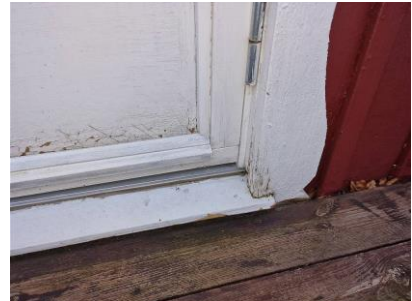
Rötskador finns i altandörrens foderbrädor.

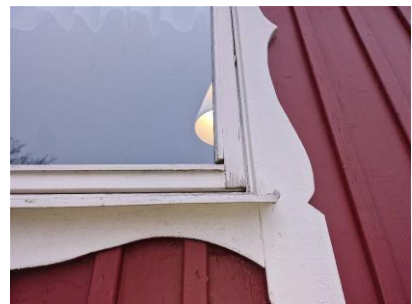
Färgsläpp finns i nederkant på flera fönster och på enstaka fönster har karmen en rötskada i nederkant.

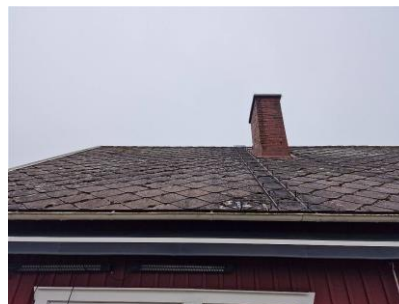
Yttertaket är sedan byggnationen.

Ett ventilationsrör rör är rostigt och hättan saknas.

Då brister noteras i den utvändiga taktäckningen och att fuktrelaterade skador noterats i underliggande konstruktioner rekommenderas att kontakt tas med en behörig fackman för kontroll av orsak och omfattning samt för bedömning av lämpliga åtgärder.

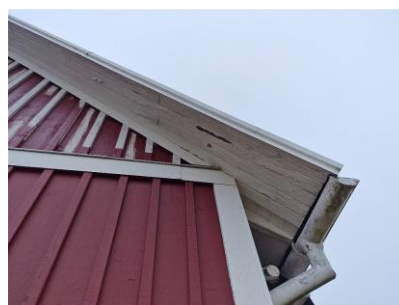
Färgsläpp finns i takutsprången.

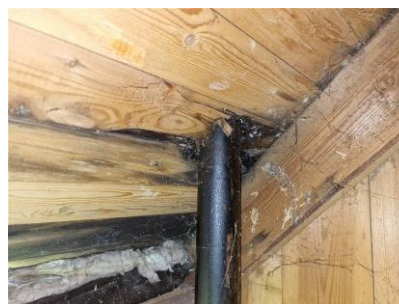
Missfärgning finns i underlagstaket runt avloppsluften åt nordväst.

Förhöjda fuktindikationer påvisades på missfärgningen.

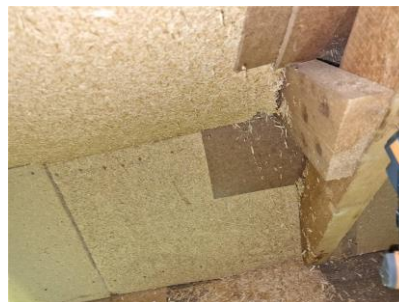
I en del av vinden har spånskiva satts upp mot råsponten.

Lokalt är skivan porös och har ramlat ned.

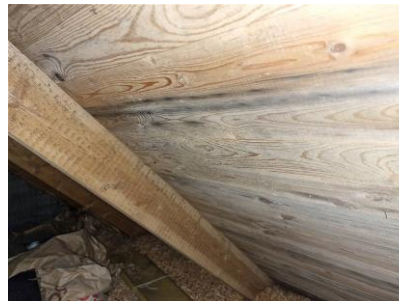
Missfärgningar och mikrobiell påväxt finns på underlagstaket.

Fuktkvoten uppmättes stickprovsvis till mellan 20-24 %.

Det finns risk för mikrobiell tillväxt om den relativa fuktigheten i luften är över 75 %, vilket i gran- och furuvirke motsvarar en fuktkvot på cirka 17 %.

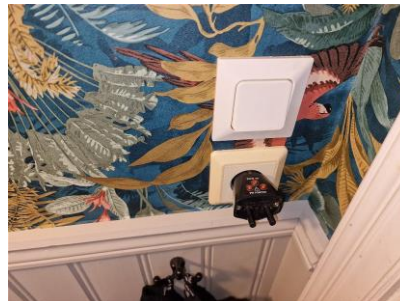
Vid stickprovskontroll av jordat eluttag noterades felkoppling.

Kontakta en elektriker för kontroll och åtgärd.

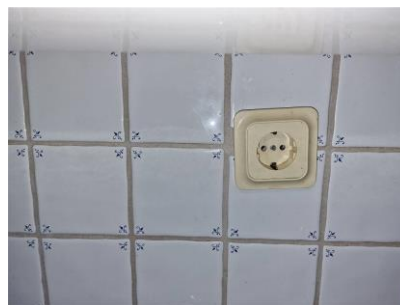
Eluttaget ovanför diskbänken sitter löst.

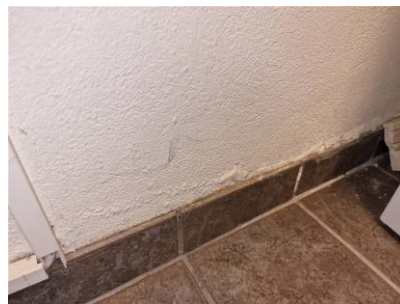
Utvändigt fuktskydd är äldre.

Enstaka puts- och färgsläpp samt missfärgningar finns på källarväggarna.

Eftersom källarens utvändiga fuktskydd (dagvattenssystem, dräneringssystem samt källarytterväggarnas utvändiga fuktskydd) är äldre, så kan systemet ha nedsatt funktion. Detta ökar risken för invändiga fuktskador i källaren.

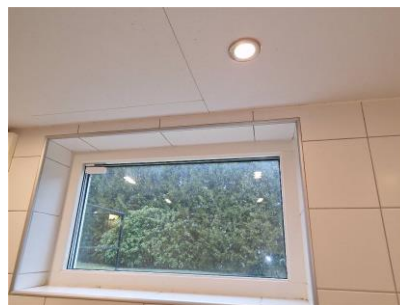
Fönster är olämpligt placerat.

Fönstrets placering i våtutrymmet utgör en risk för fuktskador i fönster- och väggkonstruktionen.

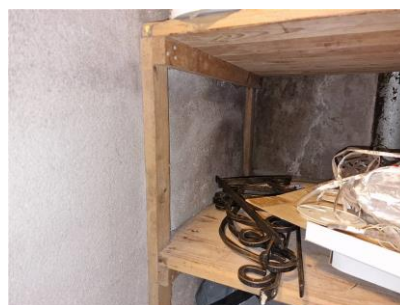
Hyllor av trä är monterade mot betonggolvet och ytterväggar.

En mikrobiell lukt känns i utrymmet och mikrobiell påväxt finns på hyllorna samt på väggen.

Fuktkvoten uppmättes till 20 % i hyllorna.

Det finns risk för mikrobiell tillväxt om den relativa fuktigheten i luften är över 75 %, vilket i gran- och furuvirke motsvarar en fuktkvot på cirka 17 %.

Det rekommenderas att träkonstruktioner rivs ut.

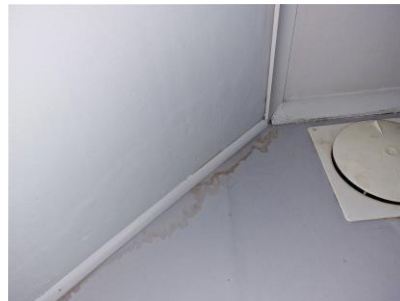
Missfärgningar finns vid taket/murstocken.

Vid fuktindikering på missfärgningarna kunde förhöjda indikationer påvisas.

Missfärgningar kan bero på olika saker och kan vara ett tecken på en tidigare eller en pågående fuktskada.

Vi rekommenderar en fördjupad undersökning för att bedöma orsak och omfattning.

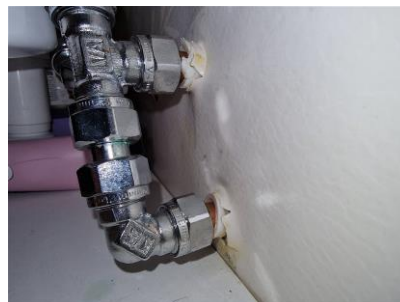
Otäta rör genomföringar finns vid handfatet.

De otäta rör genomföringarna i väggbeklädnaden medför att vatten kan tränga ner i bakomliggande konstruktioner med fuktskador som följd. Detta kan i sin tur leda till mikrobiella skador (angrepp av mikroorganismer).

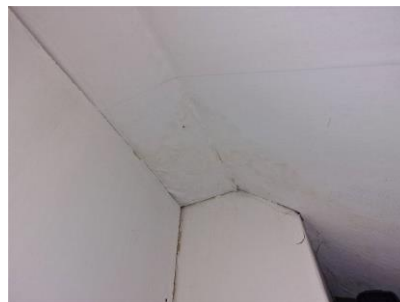
Missfärgningar finns i taket nära murstocken.

Vid fuktindikering på missfärgningarna kunde inga förhöjda indikationer påvisas.

Missfärgningar kan bero på olika saker och kan vara ett tecken på en tidigare eller en pågående fuktskada.

Vi rekommenderar en fördjupad undersökning för att bedöma orsak och omfattning.
