**Fastighetsuppgifter**

Uddared 1:293

Lingonvägen 52

| Uppdragsnummer | O24154 |

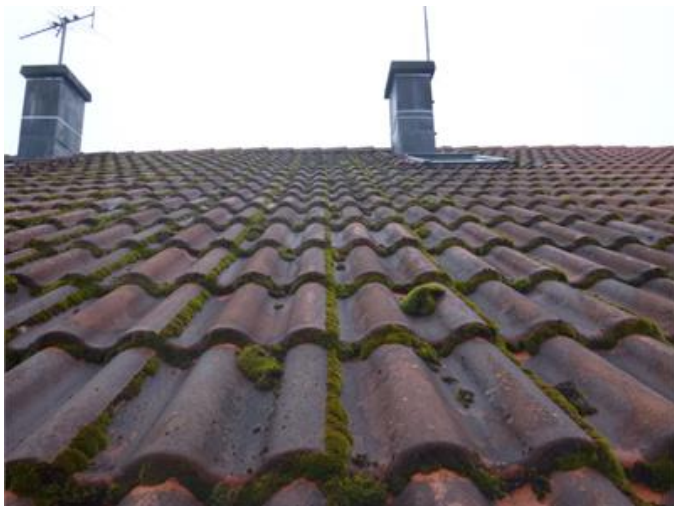
| Besiktningsresultat | | | | | |
|---|---|---|---|---|---|
| Tak | | X | | | Mossa förekommer på taktäckningen. Vissa plåtdetaljer är i behov av målning/underhåll. Nocktätning finns inte. Se kommentar/risikanalys. Bild 1 (Taket är besiktigt ifrån stege vid takfoten på husets framsida p.g.a. husets höga höjd). |

Om det förekommer mossor på taket en längre tid kan det inte uteslutas att det kommer uppstå skador på taket, vilket i sin tur påverkar byggnaden negativt.

Bilden visar vy av tak.

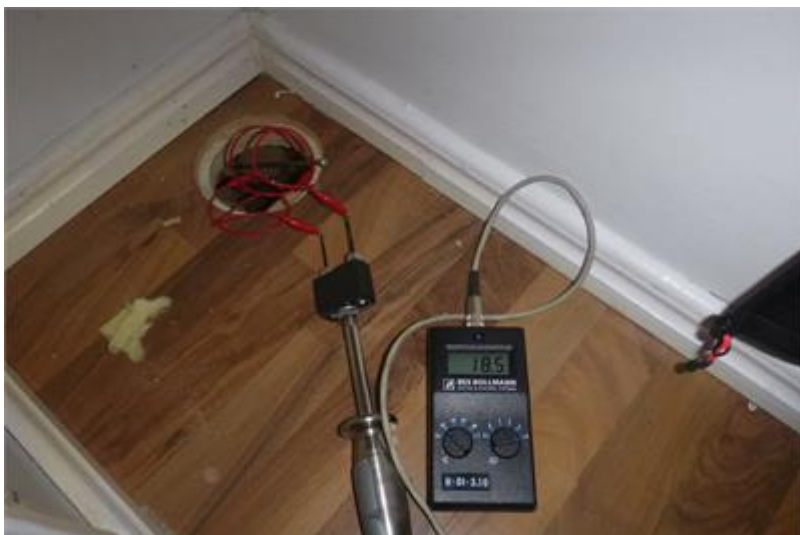
Det kritiska gränsvärdet för mikrobiell tillväxt är ca 17% fuktkvot i trä.

Vid kontroll av konstruktion mättes fuktkvoter stickprovsvis i bjälklaget genom ett provhål i golvet i entrén till ca 18,5% fuktkvot.

Utifrån erfarenhet betraktas krypgrunder som riskkonstruktioner. På grund av förhöjd fuktstatus- dels orsakad av fuktvandring från marken och dels orsakad av uteluft som släpps in i grunden främst under den varma tiden av året – kan följdskador med negativ inverkan på såväl byggnaden som inomhusmiljön uppstå i utrymmet och angränsande konstruktioner (t.ex. överliggande bjälklag och uppreglad golvkonstruktion).

Det rekommenderas att denna besiktning kompletteras med en fördjupad undersökning för att utreda orsaken till samt omfattningen av de fuktrelaterade skadorna/bristerna.
