Besiktningssprotokoll

Anticimex Försäkringsbesiktning i samarbete med Fastighetsbyrån

Fastighetsbeteckning: Unna 6:4	
Fastighetsadress: Viksängsvägen 4	
Postnummer: 591 98	Ort: Motala

Besiktningdatum: 2024-03-20	Protokollnummer: 68159533
Temperatur: 0 °C	Väderlek: Mulet
Tekniker: Fredrik Mård	
E-post: fredrik.mard@anticimex.se	
Kontor: Linköping	
Närvarande: Fastighetsägare

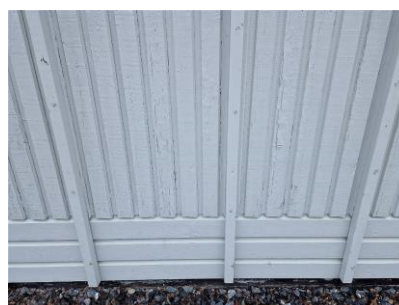
Fasadpanelen och övriga utvändiga trädetaljer är i behov av målning/underhåll.

Vissa panelbrädor har mindre rötskador, främst vid garage.

Fasadbeklädnad och träkonstruktioner där målningsbehov finns riskerar att få fukt- och rötskador på grund av sämre vattenavvisande förmåga. För att öka livslängden på fasadbeklädnaden rekommenderas målning och underhåll. I samband med ommålning rekommenderas att de rötskadade panelbrädorna byts ut.

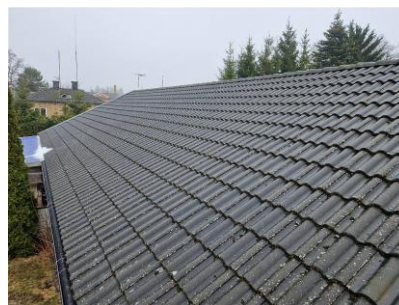
Yttertaket är äldre.
Mosspåväxt finns generellt.

Takpannor, plåtdetaljer och underlagstak har enligt vår bedömning en begränsad livslängd. Eftersom husets taktäckning är äldre har det ett minskat motstånd mot vatteninträngning. Detta i sin tur kan leda till fuktskador på träläkt och vidare ner i underliggande konstruktioner.

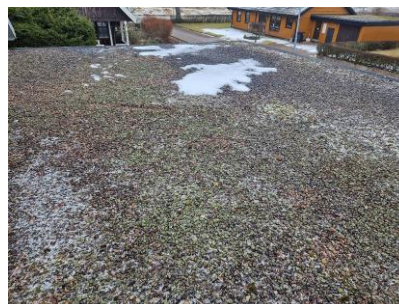
Låglutande tak bedöms äldre.
Tätskikt under grus är ej inspekterbart.
Vatten avleds via takbrunn.

Tätskiktet på ett platt/låglutande tak har enligt vår bedömning en begränsad livslängd. Eftersom taket är äldre har det ett minskat motstånd mot vattengenomträngning.
Vatten som avleds via takbrunnar innebär en ökad risk för fuktskador.

Detta i sin tur kan leda till att takkonstruktionen drabbas av fuktskador.

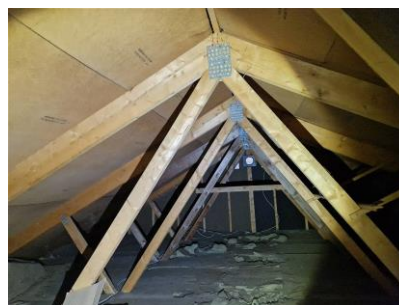
Underlagstaket består av träfiberskivor.
Missfärgningar i normal omfattning förekommer.

Eftersom underlagstaket består av träfiberskivor utan yttre täckning av papp under takbeklädningen, finns risk vid ogynnsam väderlek att regnvatten/snö tränger in i skivskarvar med läckage på vindsutrymmet som följd. Med tiden kan även träfiberskivorna drabbas av fuktskador.

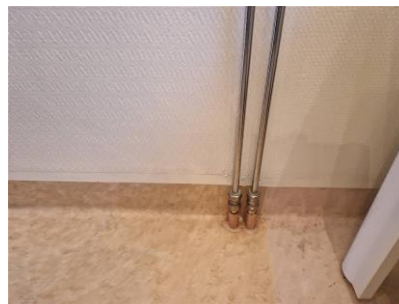
Rörgenomföring finns i golv.

Rörgenomföringar i golvet medför en ökad risk för att vatten tränger ner i omkringliggande konstruktioner och orsakar fuktskador.

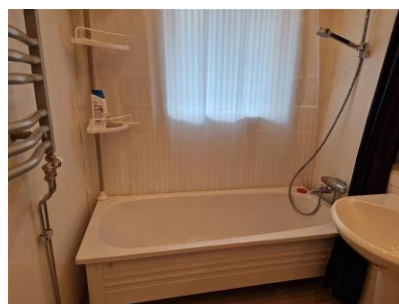
Fönster finns vid duschplats.
Fönster skyddas av draperi.

Duschens placering i våtutrymmet utgör en risk för fuktskador i fönster- och väggkonstruktionen.

För att minska risken för fuktskador på fönster och väggkonstruktion rekommenderas att man fortsättningsvis skyddar fönstret mot vattenbegjutning.

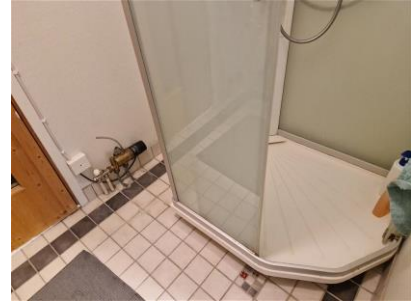
Rör genomföring finns i golv i duschzon.
Sämre golvfall i utrymmet.

Rör genomföringar i golvet och sämre golvfall medför en ökad risk för att vatten tränger ner i omkringliggande konstruktioner och orsakar fuktskador.

Jag rekommenderar fortsättningsvis nyttjande av duschkabin.
