Besiktningssprotokoll

Anticimex Försäkringsbesiktning i samarbete med Fastighetsbyrån

Fastighetsbeteckning: Sadeln 2	
Fastighetsadress: Hovslagaregatan 51	
Postnummer: 46162	Ort: Trollhättan

Besiktningdatum: 2024-03-21	Protokollnummer: 68185584
Temperatur: 2 °C	Väderlek: Mulet
Tekniker: Mikael Hoffner	
E-post: mikael.hoffner@anticimex.se	
Kontor: Uddevalla	
Närvarande: Fastighetsägare

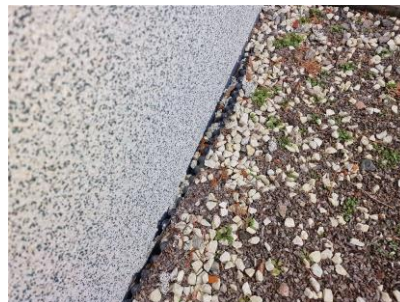
Utvändigt / Sockel

Utvändigt fuktskydd ligger oskyddat ovan mark och kantlisten saknas. Kondensvatten från luftvärmepumpens utedel samlas inte upp eller leds bort från husgrunden.

Detta medför ökad fuktbelastning mot grunden samt att mattan slits i förtid.

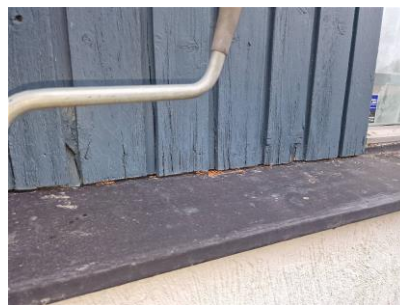
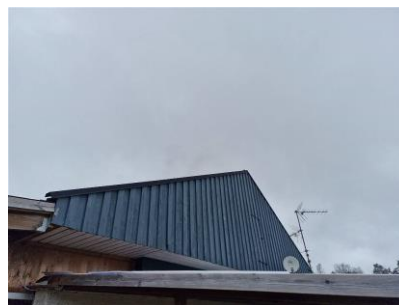
Utvändigt / Fasad

Rötskador/torrspäckor förekommer i fasadpanelen. Putssläpp/spräckor förekommer på fasaden.

Rekommenderas att dåliga brädor byts ut och att underhåll utförs på resterande delar.

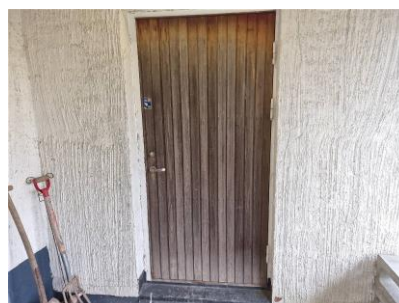
Utvändigt / Dörrar

Dörr till garaget är i behov av målning/underhåll.

Dörrar där målningsbehov finns riskerar att få fukt- och rötskador på grund av sämre vattenavvisande förmåga.

För att öka livslängden på dörr rekommenderas målning och underhåll.

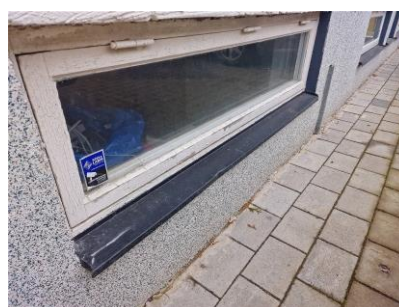
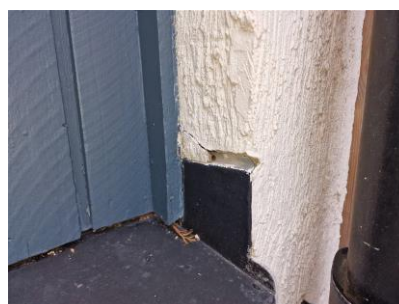
Utvändigt / Fönster

Fönster är i behov av målning/underhåll. Trasiga fönsterglas förekommer. Putssläpp förekommer vid infästning av plåtdetaljer. Otätheterna innebär risk för fuktskador i bakomliggande konstruktioner. Äldre isolerglas förekommer. Isolerrutor kan med tiden bli otäta mellan glaset vilket då medför att de blir missfärgade.

Fönsterbågar och fönsterkarmar där målningsbehov finns riskerar att få fukt- och rötskador på grund av sämre vattenavvisande förmåga.

För att öka livslängden på fönster rekommenderas målning och underhåll.

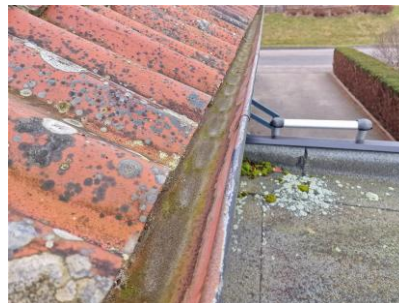
Utvändigt / Hängrännor / Stuprör

Hängrännor och stuprör är ålderstigna.
Lövsilar saknas.

När byggnadsdelar som är avsedda att skydda mot och leda bort nederbörd åldras ökar risken för fuktrelaterade skador i huset.

Inbyggda hängrännor och stuprör på garagetaket.
Eftersom vatten från garagetaket avleds med inbyggda hängrännor/invändiga stuprör finns en ökad risk för fuktskador i omkringliggande konstruktioner. Vanliga orsaker till fuktskador är läckage i skarvar på hängrännor och stuprör eller igensatta takbrunnar.

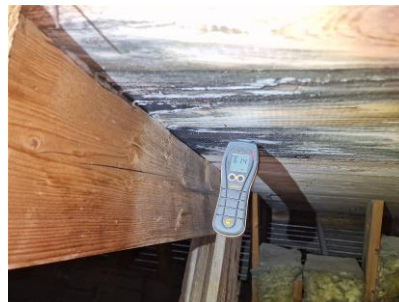
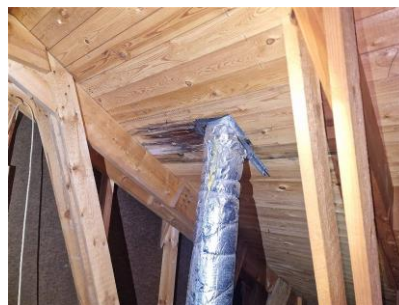
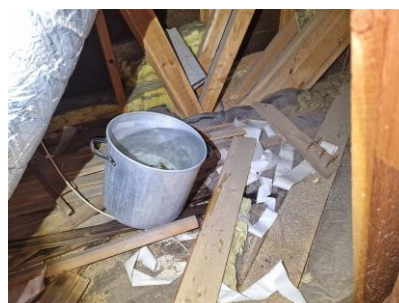
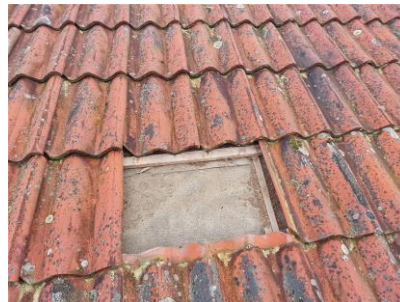
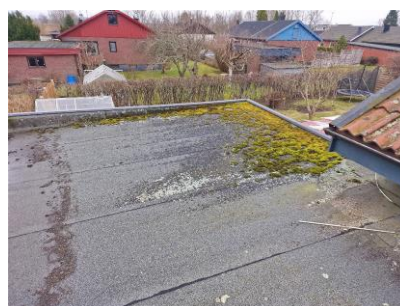
Utvändigt / Tak/vind

Vid kontroll av vinden noterades det inläckage på flertalet ställen.
Fuktkvoten överstiger 28%. Risk för mikrobiell tillväxt föreligger vid 17%.

Yttertaket är äldre och har pappen har en sliten struktur.
Pappen på garagetaket är äldre och mosspåväxt förekommer.
Vatten är stående på garagetaket.
Väderskydd saknas på murstocken.

Det rekommenderas att anlita takläggare för att lägga om husets yttertak.
Viktigt att även kontrollera och åtgärda eventuella följdskador.

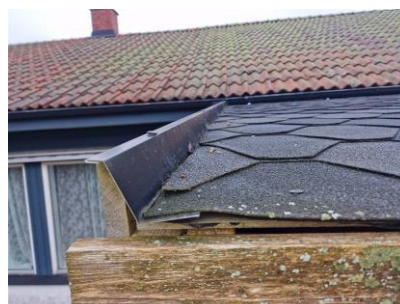
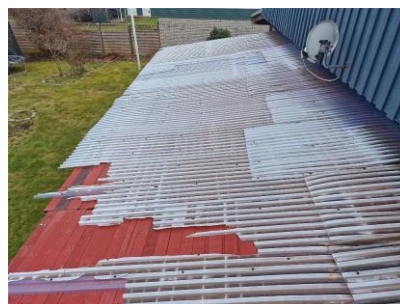
Utvändigt / Uterum

Missfärgningar förekommer på insidan vägg.
Bristfälliga plåtar och fotplåt saknas.
Skärmtaket av plast är i sämre skick och behöver bytas ut.

Anlita snickare för kontroll och åtgärd.

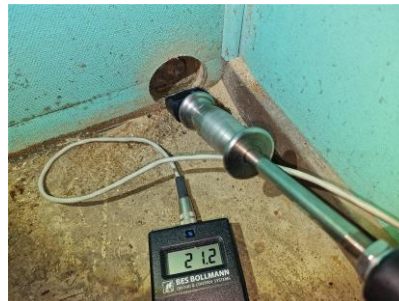
Garage / Allmänt

Vid kontroll av väggssyllar uppmättes fuktvärden över kritisk fuktnivå för mikrobiell tillväxt. Fuktkvoten uppmättes till 21%. Risk för mikrobiell tillväxt föreligger vid 17%. Ytterväggssyllen ser ut att vara rörskyddsbehandlad och motgjutet.

Vi rekommenderar en fördjupad undersökning för att bedöma orsak och omfattning.

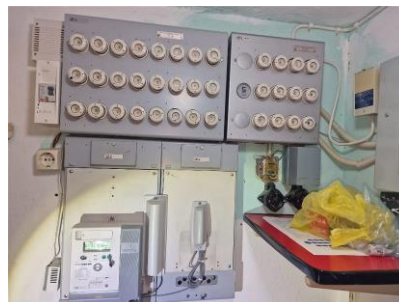
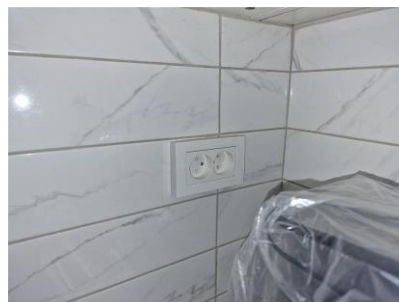
Hela huset / Allmänt

Äldre el förekommer i huset.
Jordade och ojordade eluttag finns i samma rum i huset.
Ojordat eluttag finns vid köksbänken.
Beröringsskydd saknas på eluttag.
Gruppförteckning saknas över elcentralen.

Anlita elektriker för kontroll och åtgärd.

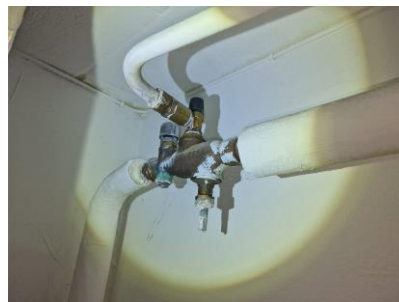
Äldre ärgade vattenledningar förekommer i huset. Varmvattenberedaren är av äldre standard.

Äldre vatten och avloppssystem kan medföra risk för vattenskador och bör på sikt ersättas.

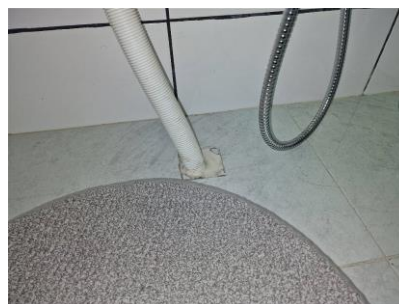
Entréplan / Toalett

Avloppsstos finns ej i golv utan avloppsrör från handfat går genom golvytan.

Detta medför risk för fuktskador i bakomliggande konstruktioner.

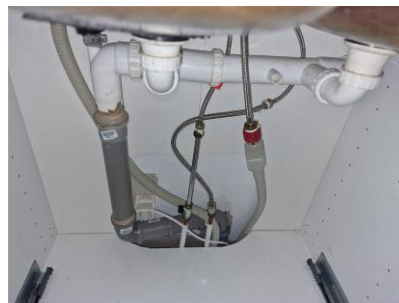
Entréplan / Kök

Fuktskydd saknas i diskbänksskåp och under diskmaskin. Avloppsslangen från diskmaskinen är inte fastsatt förankrad i diskbänksskåpet. Den bör fästas upp i skåpstommen.

Utän fuktskydd är det svårt att upptäcka läckage från rörledningar. Vatten kan då tränga in i omkringliggande konstruktioner och orsaka fuktskador.

För att upptäcka eventuella läckage, installera ett fuktskydd.

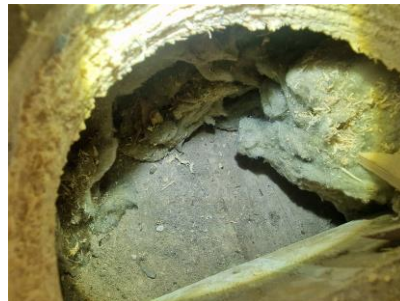
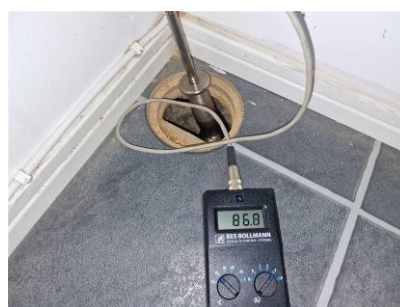
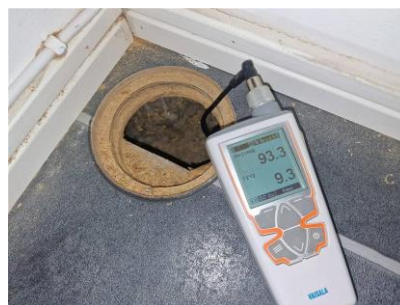
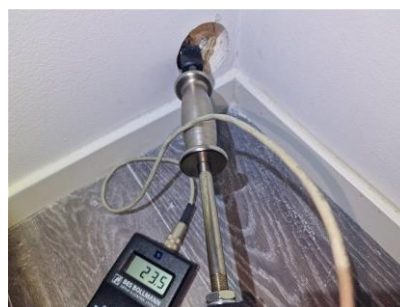
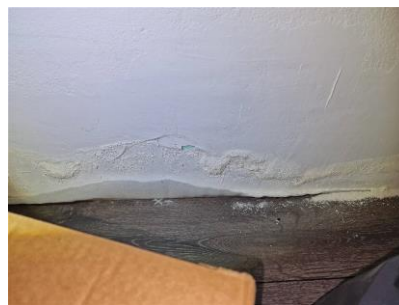
Källarplan / Allmänt

Vid kontroll av konstruktionerna uppmättes fuktvärden över kritisk nivå för mikrobiell tillväxt och mikrobiell lukt upplevdes i provhål.

Färg-/putssläpp förekommer på insidan grundmur vilket tyder på att utvändigt fuktskydd/dränering inte fungerar tillfredställande. Limmad plastmatta finns på golv i tvättstugan under klinkerplattor.

Provhål 1 utfördes genom provhåltagning i golv i gillestugan. Fuktkvoten överstiger 28% i nedgjutna regel och den relativa fuktigheten uppmättes till 93%.

Provhål 2 utfördes genom provhåltagning i vägg i sovrum. Fuktkvoten uppmättes till 23%.

Dessa konstruktioner får ofta skador på grund av naturlig fuktvandring.

En fördjupad undersökning rekommenderas för att kontrollera orsak och omfattning. Obs att denna rekommendation om fördjupad undersökning gäller hela källaren.

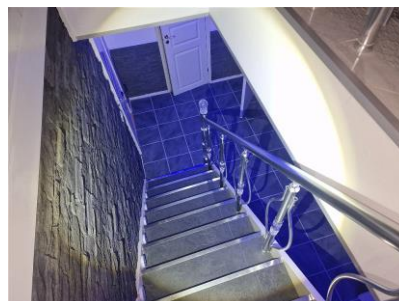
Källarplan / Trappa

Skyddsräcket är något ostadigt och springorna är för breda då barn kan ta sig igenom.

Risk för personskada.

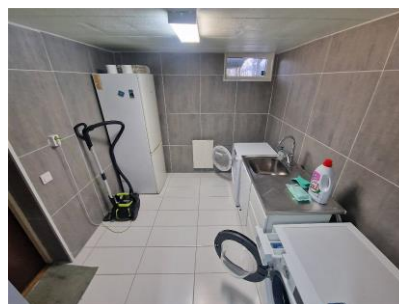
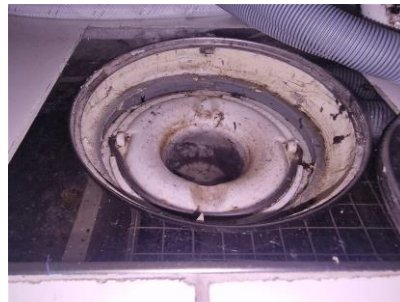
Källarplan / Tvättstuga

Mjukfog har använts i golvbrunnen, vilket skall undvikas. Skador finns i klinkerplattor. Klinkerplattor är lagda på befintlig plastmatta som troligen är äldre. Hålrums ljud noterades i klinkerplattor. Hålrums ljud beror ofta på att luft och håligheter förekommer mellan platta och underlag. Risk att plattorna spricker.

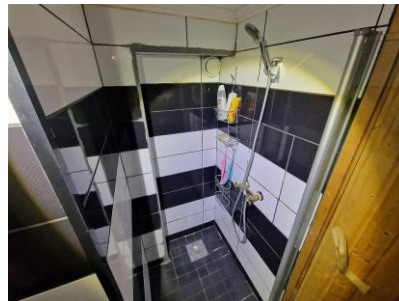
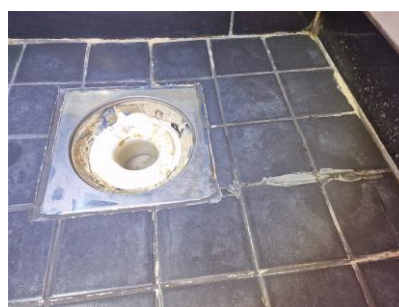
Källarplan / Dusch/Bastu

Klämring saknas i golvbrunnen.
Sprickor och bomljud förekommer i klinkerplattor.
Otätheter förekommer i genomföringen i vägg ovan dusch.
Tätningssmassa har applicerats i vägghörn i dusch.
Tröskel saknas.
Blandade material på rör, kopplingar och anslutningar.

En renovering av utrymmet rekommenderas via fackman. Viktigt att även kontrollera och åtgärda eventuella bakomliggande skador.
