# Besiktningssprotokoll

Anticimex Försäkringsbesiktning i samarbete med Fastighetsbyrån

Fastighetsbeteckning: Knr5091644	
Fastighetsadress: Uppgift saknas	
Postnummer: 352 45	Ort: Växjö

Besiktningdatum: 2024-03-11	Protokollnummer: 68156270
Temperatur: 3 °C	Väderlek: Halvklart
Tekniker: Ludwig Helge	
E-post: ludwig.helge@Anticimex.se	
Kontor: Växjö	
Närvarande: Ludwig, Anticimex

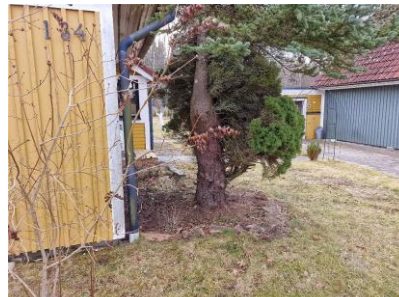
Växter finns i anslutning till byggnaden.

När det finns rabatter och växter nära byggnaden finns risk att fukt stannar kvar i väggarna. Detta kan i sin tur orsaka invändiga fuktskador. Växternas rötter kan också skada grundmuren och sätta dräneringsledningen ur funktion.

Området närmast huset rekommenderas att vara fritt från växtlighet.

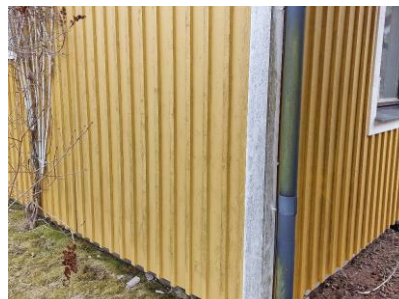
Fasadpanelen och knutbrädor är i behov av målning/underhåll.

Fasadbeklädnad och träkonstruktioner där målningsbehov finns riskerar att få fukt- och rötskador på grund av sämre vattenavvisande förmåga. För att öka livslängden på fasadbeklädnaden rekommenderas målning och underhåll.

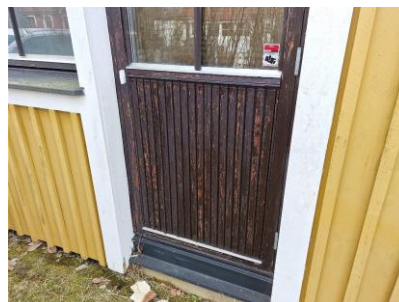
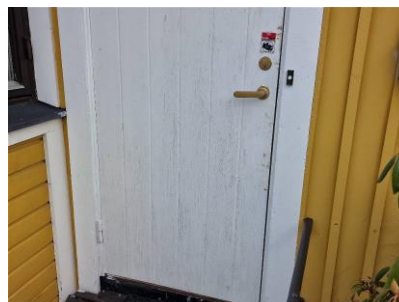
Dörrar är i behov av målning/underhåll.

Dörrar där målningsbehov finns riskerar att få fukt- och rötskador på grund av sämre vattenavvisande förmåga.

För att öka livslängden på dörrar rekommenderas målning och underhåll.

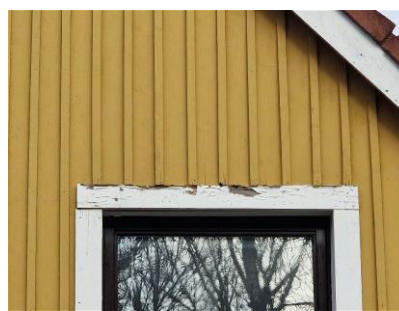
Fönster är i behov av målning/underhåll.  
Enstaka fönsterfoder runt om fönster har rötskador.

Fönsterbågar och fönsterkarmar där målningsbehov finns riskerar att få fukt- och rötskador på grund av sämre vattenavvisande förmåga.

För att öka livslängden på fönster rekommenderas målning och underhåll. I samband rekommenderas byte av rötskadat material runt fönster.

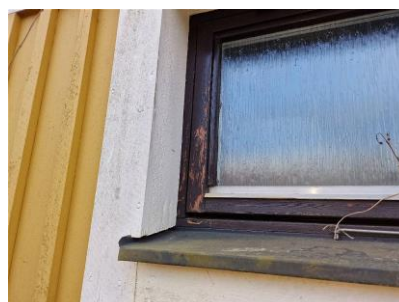
Ett isolerglas på övre plan är punkterat. (missfärgade/imma mellan rutor).  
Isolerglasfönster är äldre.

Isolerglas som är punkterat tyder på att tätningen mellan rutan är bristfällig.

Befintliga fönster är äldre vilket betyder att tätningen mellan fönsterrutorna kan vara sämre. Detta kan leda till att ytterligare missfärgning/imma kan uppstå mellan glasrutorna.

För eventuell åtgärd av punkterat fönster rekommenderas kontakt med entreprenör för byte av fönster.

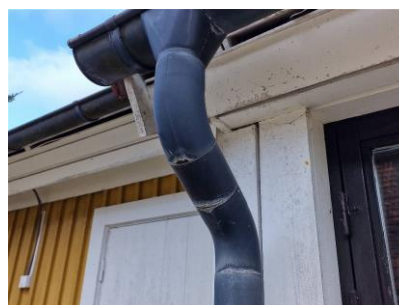
Hängrännor/stuprör läcker igenom vid vissa skarvar.

Detta i sin tur innebär risk för fuktskador på fasad, sockel och i bakomliggande konstruktioner.

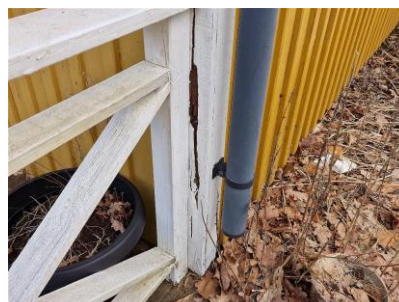
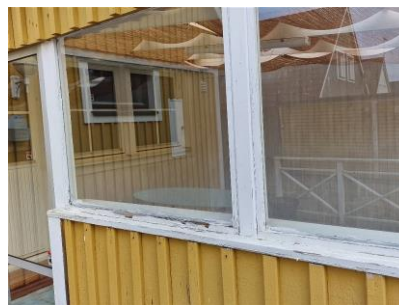
Altanräcke och träkonstruktioner är i behov av målning/underhåll.  
Vissa rötskador noterades på altan.

Altanräcke och träkonstruktioner där målningsbehov finns riskerar att få fukt- och rötskador på grund av sämre vattenavvisande förmåga.

Vi rekommenderar att du utför målning/underhåll av altan samt byte av rötskadat material.

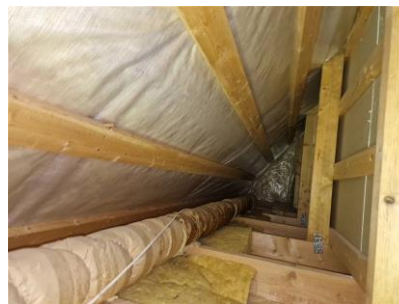
- ✓ Vid kontroll av vinden uppmättes fuktvärden under kritisk fuktnivå för mikrobiell tillväxt och en normal lukt upplevdes. Fuktkvoten i underlagstak/takbjälkar uppmättes till 9 %.

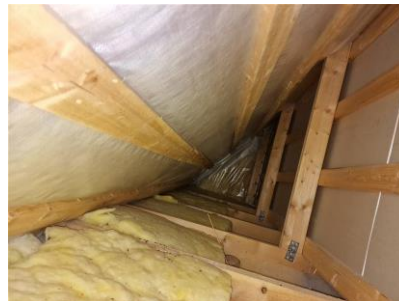
Vid kontroll av vinden uppmättes fuktvärden under kritisk fuktnivå för mikrobiell tillväxt och en normal lukt upplevdes. Fuktkvoten i underlagstak/takbjälkar uppmättes till 9 %.

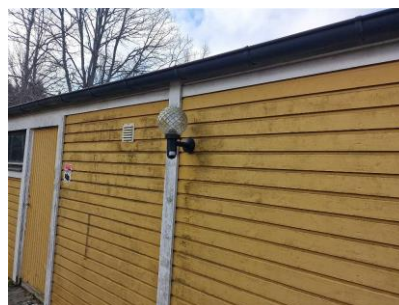
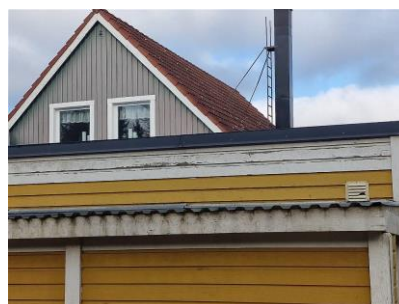
Fasadpanelen är i behov av målning/underhåll.

Fasadbeklädnad och träkonstruktioner där målningsbehov finns riskerar att få fukt- och rötskador på grund av sämre vattenavvisande förmåga. För att öka livslängden på fasadbeklädnaden rekommenderas målning och underhåll.

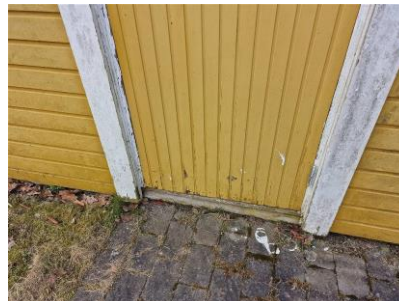
Dörr är i behov av målning/underhåll.

Dörrar där målningsbehov finns riskerar att få fukt- och rötskador på grund av sämre vattenavvisande förmåga.

För att öka livslängden på dörr rekommenderas målning och underhåll.

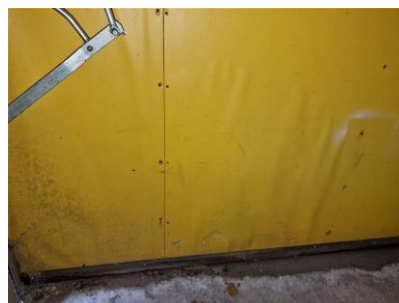
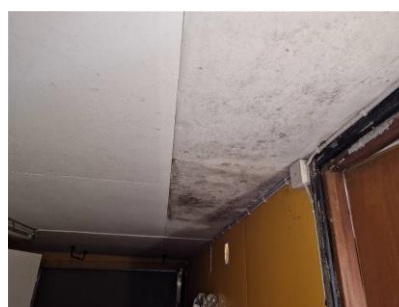
Renovering av garage rekommenderas.

Förhöjda fuktvärden noterades i tryckimpregnerad ytterväggsyll och i gipsskivor.  
Kemisk lukt upplevdes i garage och bedöms komma från ytterväggsyllen som är tryckimpregnerad.  
Fuktinträning noterades i innertak. Yttertak i behov av byte.

Kontakt rekommenderas att tas med byggtreprenör för bedömning av omfattning och åtgärder av garage.
