**Fastighetsuppgifter**

Hastigheten 24

Mikrogatan 43

| Uppdragsnummer | B3761 |

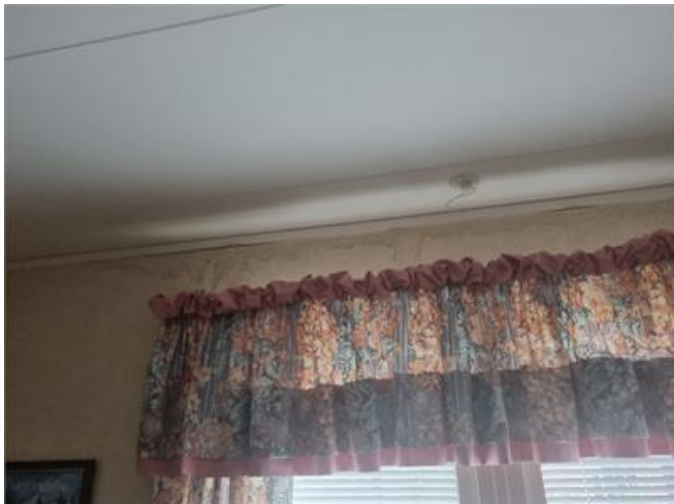
| Besiktningsresultat | | | | | |
|---|---|---|---|---|---|
| | | X | | | Fuktfläckar förekommer på väggar i ett par rum, främst mot husets baksida. Enligt nuvarande ägare uppstod dessa för många år sedan och i samband med detta åtgärdades brister i fasadpanelen. Fläckarna var vid besöket torra vid indikering och skall enligt nuvarande ägare ha varit oförändrade sedan åtgärder vidtogs. För att fastställa exakt orsak & omfattning behöver en vidare undersökning utföras. |

Exempelbild, fuktfläckar förekommer på väggar, företräddelsevis mot husets baksida.

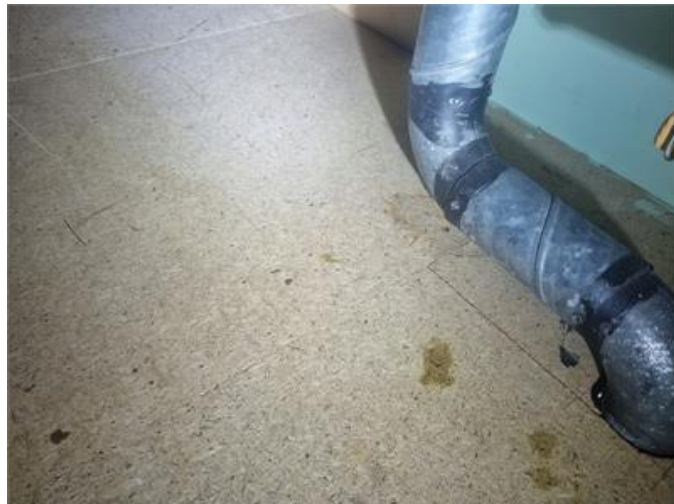
| Besiktningresultat | | | | | |
|---|---|---|---|---|---|
| Sidovindar/förråd x2. | | X | | | I utrymmena finns oisolerade ventilationsrör. Under delar av dess syns fuktpåverkan på underliggande spånskiva. Vid fuktindikering noterades inga avvikande värden. När det finns oisolerade ventilationsrör i kallare utrymmen som sidovindar finns det en risk att det kan bli kondens på och i ventilationsrören. Kondensvattnet kan rinna ner och orsaka skador som påverkar byggnaden negativt. |

Exempelbild, fläck på golvspånskiva under oisolerade ventilationsrör.

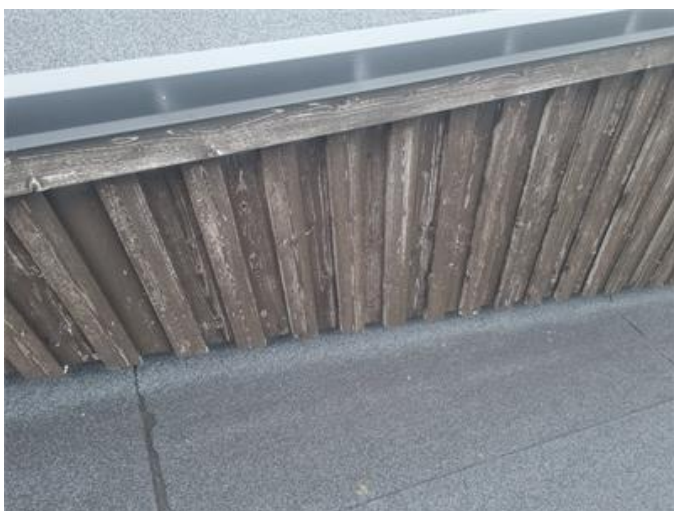
| Besiktningsresultat | | | | | |
|---|---|---|---|---|---|
| Fasad (Trä) | | X | | | Torrspäckor och målning/underhållsbehov förekommer. Se kommentar/riskanalys. |

Träkonstruktioner där underhåll/målningsbehov finns riskerar p.g.a. sämre vattenavvisande förmåga att få fuktrelaterade skador.

Del av yttertakspapp och träfasad med målning/underhållsbehov.

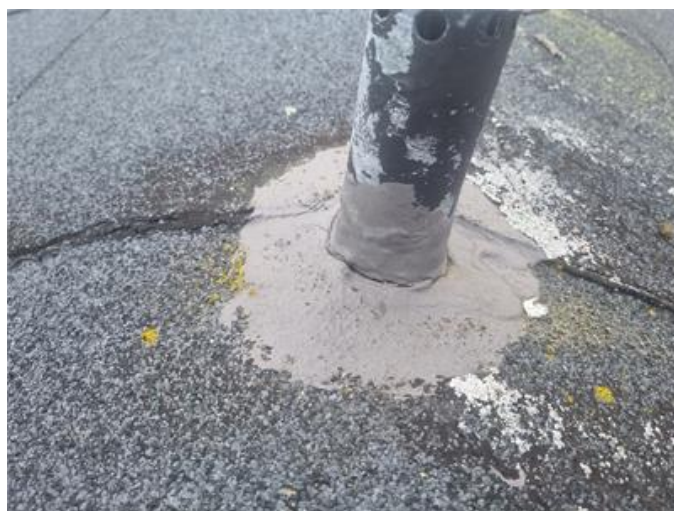
| Besiktningsresultat | | | | | |
|---|---|---|---|---|---|
| Tak | | | X | | Observera att yttertakets största sannolikhet sköts av samfälligheten. De tnoteras att tätningsmedel kring genomföringar och takfönster har torrspäckor. Ålder på takpappen är ej fastställd. Se kommentar/riskanalys. |

Uppskattad livslängd på ett papptak varierar beroende på kvalitet och tillverkare, men man uppskattar att den kan vara mellan 10-20 år. Takpappen föråldras, den blir spröd och börjar spricka. Yttertaket skall skydda mot nederbörd. När det är brister i dess skyddande egenskaper finns det en risk att det kan komma in fukt i byggnaden. Fukten kan orsaka skador som kan påverka byggnaden och inomhusmiljön negativt.

Närbild av tätningsmedel med sprickor i. (Yttertak)

Med fördel ses skarvar med tätningsmedel över och eventuellt byts/kompletteras.

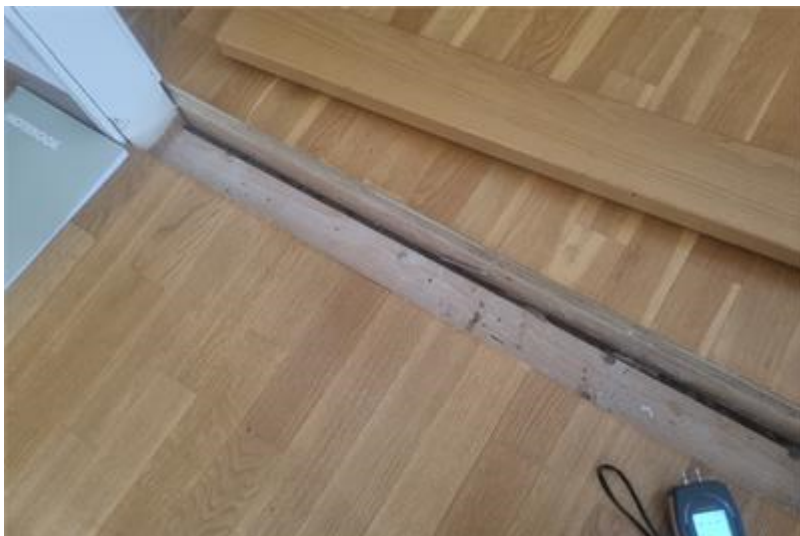
Kontroll har skett genom otätheter under trösklar och genom provhålstagning. Fuktkvotsmätningar i golv påvisade värden kring 13-14% Fk och i vägg upp till 18% FK. Gränsvärdet för mikrobiell tillväxt brukar anges till ca 17 %.

De förhöjda fuktkvotsvärden som uppmättes indikerar på just fuktpåverkan.

Notera att stickprovsmässig undersökning är utförd. För att säkert fastställa konstruktionernas kondition och fuktstatus samt fastställa orsaken till de förhöjda fuktkvotsvärden måste en mer omfattande undersökning utföras.
