Blåstrumpan 7

Sörbygatan 5

Uppdragsnummer	T8033
Besiktningsdatum	2024-03-11
Besiktningföretag	OBM Östergötland
Besiktningförrättare	Olle Hallén
Närvarande	Säljare
Giltig till och med	2025-03-11

Byggnadsbeskrivning	Byggnadsår
1plans villa med källare	1947
Till eller ombyggnad	Övrigt
Nej	Fastigheten var möblerad vid besiktningen

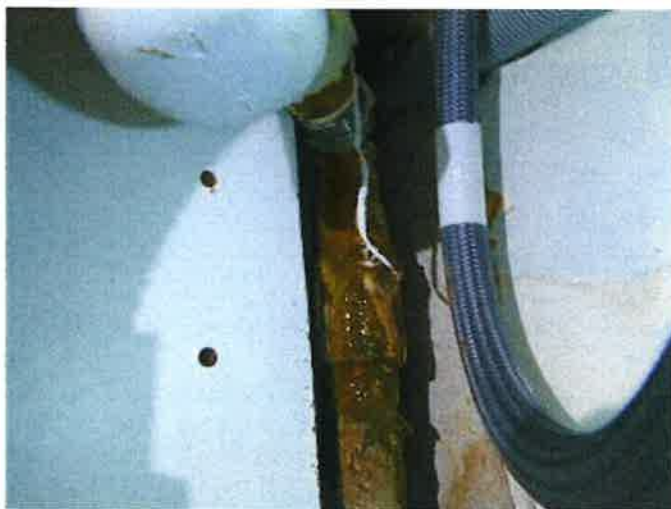
Läckage i rör i diskbänkskåpet i köket

Detta åtgärdat av fackman
22/3-24
