Piggvaren 20

Timmervägen 43A

| Uppdragsnummer | A28009 |
| Besiktningsdatum | 2024-03-25 |

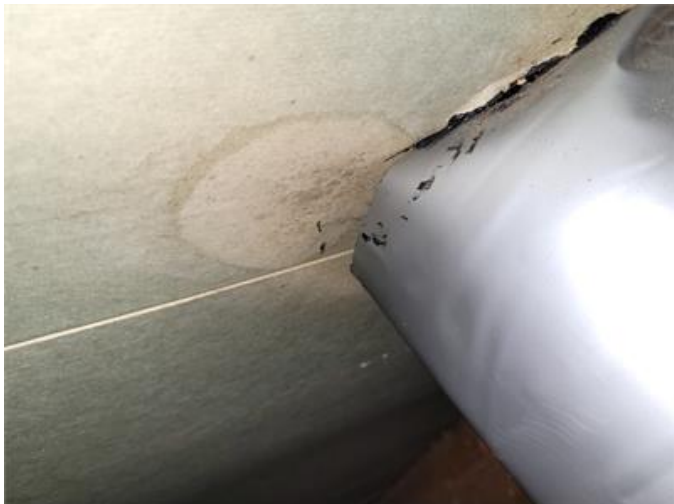
| Besiktningsresultat | | | | | |
|---|---|---|---|---|---|
| Vind | | X | | | Fuktfläck invid takgenomföring förekommer på underlagstak, vilket bör kontrolleras regelbundet. Se bild |

Fuktfläck på underlagstak.
