# Besiktningssprotokoll

Anticimex Försäkringsbesiktning i samarbete med Fastighetsbyrån

Fastighetsbeteckning: När Maldes 1:31	
Fastighetsadress: När Maldes 669A	
Postnummer: 623 48	Ort: Stånga

Besiktningdatum: 2024-03-25	Protokollnummer: 68184560
Temperatur: 2 °C	Väderlek: Mulet
Tekniker: Karl Gottberg	
E-post: karl.gottberg@anticimex.se	
Kontor: Kalmar	
Närvarande: Fastighetsägare

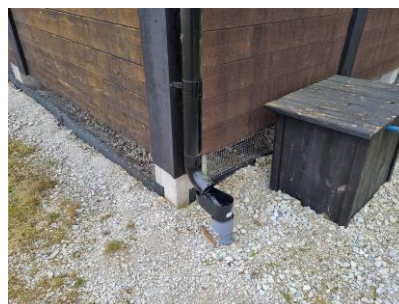
Fals på stuprör vänd mot fasad.

Falsen på stuprören kan med fördel vändas ut från fasaden för att lättare se om röret blivit skadat efter vinterns påfrestningar samt för att undvika skador på fasad vid ett eventuellt läckage.

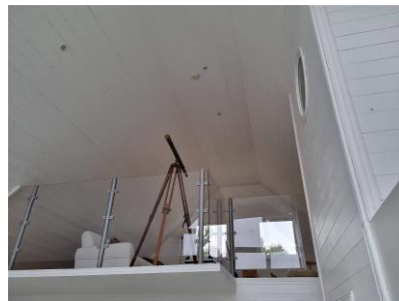
Vindsutrymmet saknar lucka.

Vindsutrymmet har inte kunnat besiktas eftersom inspektionslucka saknas.

Det tillhör dock inte vanligheterna att dessa mindre vindsutrymmen har inspektionsluckor.

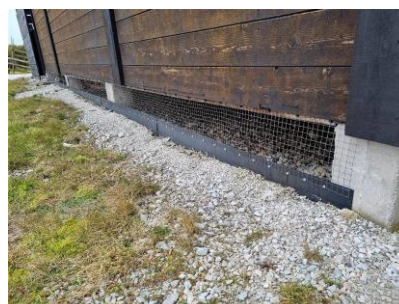
Obesiktad plintgrund.

Plintgrunden gick inte att besikta pga heltäckande nät.

Att ha nät kring en plintgrund är helt korrekt då man vill undvika att organiskt material så som t ex löv blåser in under huset och förmultnar.

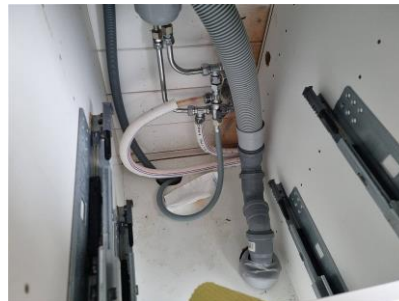
- Fuktskydd saknas i diskbänksskåp och under vitvaror.

Utan fuktskydd är det svårt att upptäcka läckage från rörledningar. Vatten kan då tränga in i omkringliggande konstruktioner och orsaka fuktskador.

För att upptäcka eventuella läckage, installera ett fuktskydd.

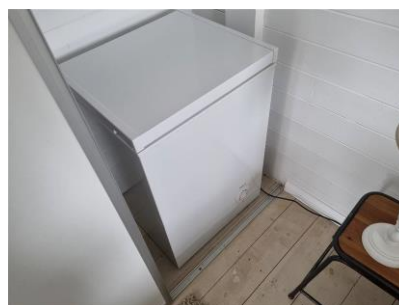
Fuktskydd saknas under frys.

Utan fuktskydd är det svårt att upptäcka läckage. Vatten kan då tränga in i omkringliggande konstruktioner och orsaka fuktskador.

För att upptäcka eventuella läckage, installera ett fuktskydd.

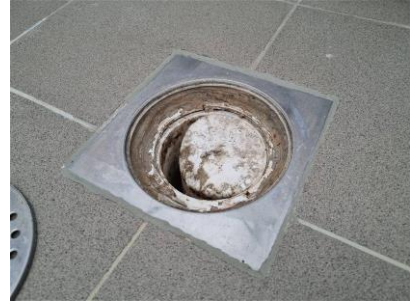
Golvbrunnen är inte besiktningsbar.

Golvbrunnen är inte besiktningsbar pga för mycket fix och fog som täcker tätskiktanslutningen.
