# Besiktningsprotokoll

Anticimex Försäkringsbesiktning i samarbete med Fastighetsbyrån

| Fastighetsadress:<br>När Maldes 669 | |

| Besiktningsdatum:<br>2024-03-25 | Protokollnummer:<br>68184541 |

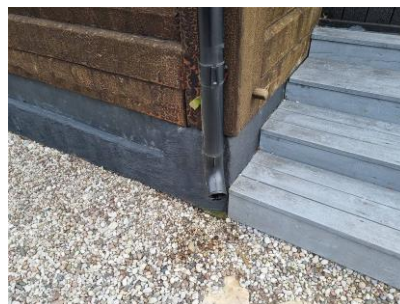
- Stuprör avslutas nära husliv.

Stuprör som avslutas intill husliv (ovan mark) kan medföra en ökad fuktbelastning på krypprunden med fuktrelaterade skador som följd.

Led bort vattnet 2-3 m från huset.

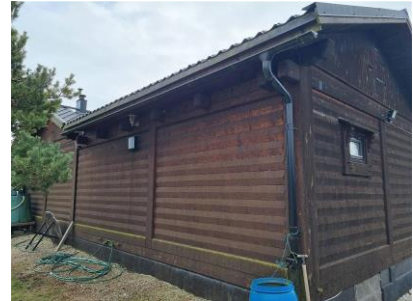
- För stort avstånd mellan hängränna och tak/dropplåt.

Risk att vatten från taket missar hängrännan och i stället utsätter intilliggande konstruktioner för onödigt stort fuktpåslag.

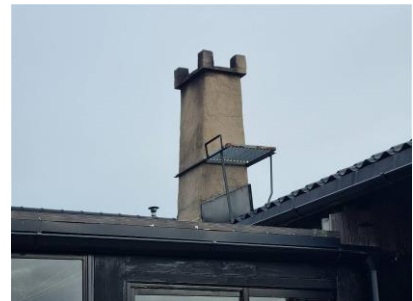
Skorsten som det inte kontinuerligt eldas i saknar väderskydd.

Väderskydd kan monteras för att skydda mot nederbörd som annars kan orsaka fuktskador och frostsprängning i skorstenen/ murstocken.

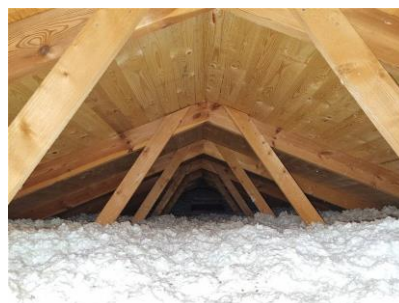
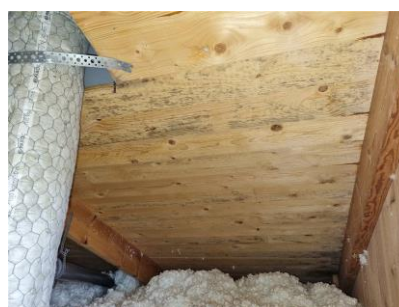
Vid kontroll av vinden har fuktvärden över kritisk fuktnivå för mikrobiell tillväxt uppmätts, samt finns enstaka mindre inslag av mikrobiell påväxt på underlagstak. Ingen avvikande lukt finns i utrymmet.

Fuktkvoten i underlagstak/takbjälkar uppmättes upp till 21 %. Det finns risk för mikrobiell tillväxt om den relativa fuktigheten i den omgivande luften är över 75 %. I furuvirke motsvarar det en fuktkvot på 17 %. Observera att uppmätt fuktkvot är årstidsberoende.

Den upptäckta mikrobiella påväxten på underlagstaket är ett tecken på att vinden har tillförts eller tillförs fukt inifrån bostaden.

För att komma tillrätta med detta kan fukttillförseln inifrån bostaden behöva minskas. Det kan göras genom att ventilationen i bostaden förbättras samt att eventuella otätheter i vindsbjälklaget tätas. Se text Hela huset/Allmänt.

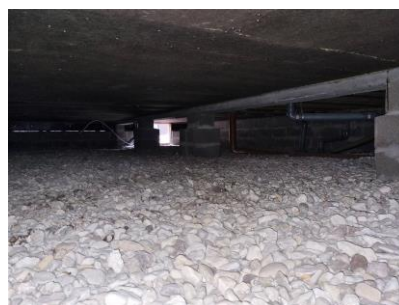
Krypgrund utan anmärkning.

Vid kontroll av konstruktionen i krypgrund uppmättes fuktvärden under kritisk fuktnivå för mikrobiell tillväxt och normal lukt upplevdes.

Fuktkvoten uppmättes upp till 15 %. Det finns risk för mikrobiell tillväxt om den relativa fuktigheten i den omgivande luften är över 75 %. I furuvirke motsvarar det en fuktkvot på 17 %.

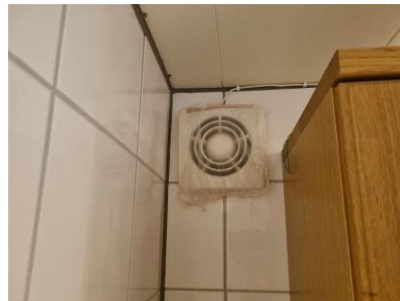
Frånluftsfläkt är täckt med plast.

Fastighetsägaren informerar om att det beror på att det blåser in luft utifrån annars när fläkten inte är i gång.

Undersök möjligheten att installera en backventil/spjäll som stänger ventilationskanalen när fläkten inte är i gång.

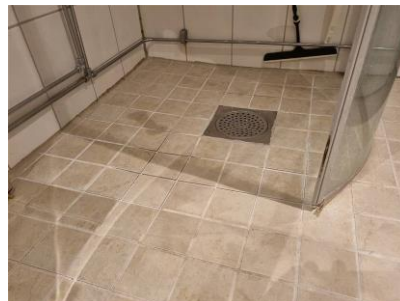
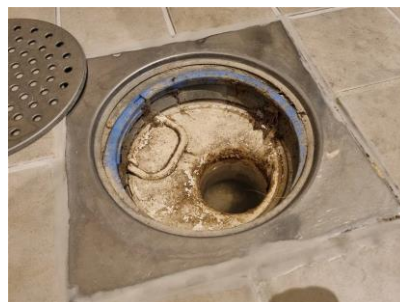
- Golvbrunnens ovkant ligger på en högre nivå än närmast omkringliggande tätskikt. Medför ett dåligt golvfall mot golvbrunnen.

Risk för att vatten blir stående i golvets lågpunkter, vilket kan orsaka missfärgningar på klinker/fogar samt att "unken" lukt uppstår. Inga missfärgningar eller unken lukt kunde noteras vid besiktningstillfället.

- Tätskikt är felmonterat i golvbrunn och klämringen är lös.

När tätskikt är felmonterat i golvbrunnen innebär det risk för fuktskador. Vatten kan tränga ner i omkringliggande konstruktioner med fuktrelaterade skador som följd. Klämringen är den detalj som fäster golvets tätskikt mot golvbrunnen. Be en VVS-installatör att montera tätskikt och klämring korrekt mot golvbrunnen.

- Fogsläpp finns mellan klinkerplattor.

Klinkerplattor och fog är endast ett ytskikt. Själva tätskiktet ligger under ytskiktet. Bedöms enbart vara av estetisk karaktär.

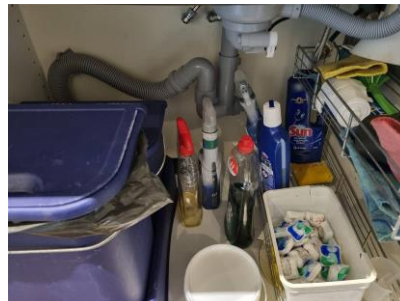
- Fuktskydd saknas i diskbänksskåp och under kyl/frys.

Utan fuktskydd är det svårt att upptäcka läckage från rörledningar. Vatten kan då tränga in i omkringliggande konstruktioner och orsaka fuktskador.

- Upphångningsbygel saknas på avloppsslang från diskmaskinen.

När upphångningsbygel saknas ökar risken för brott på slangen med läckage som möjlig följd. För att hindra brott på avloppsslang rekommenderas komplettering av upphångningsbygel.

För att upptäcka eventuella läckage, installera ett fuktskydd.

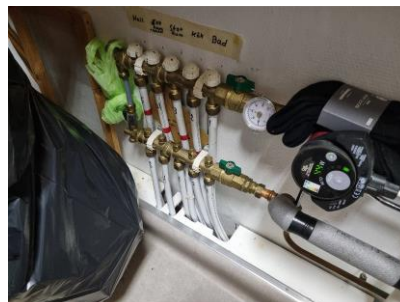
- Rörslits saknar vattentät botten.

En rörslits ska ha en vattentät botten och vara försedd med skvallerrör. När det saknas ökar risken för att ett läckage inte upptäcks i tid. Det kan leda till fuktskador i omkringliggande konstruktioner.

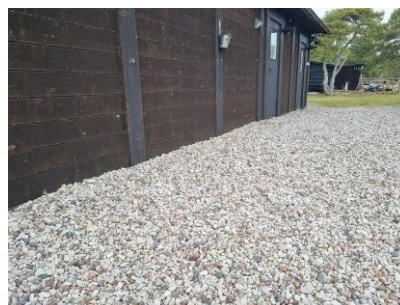
Avståndet mellan fasadbeklädnaden och marken är inte tillräckligt.

Eftersom fasadbeklädnaden avslutas för nära mark finns risk för att fukt från marken sugas upp i fasadpanelens nederkant. Detta kan orsaka fuktrelaterade skador i fasadbeklädnaden och bakomliggande konstruktioner.

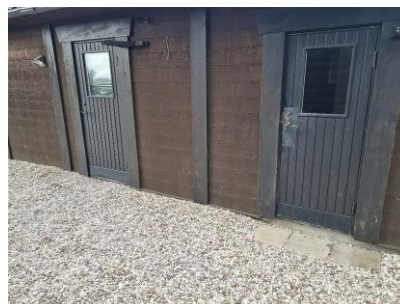
Tröskelbleck saknas under dörr.

Avsaknad av tröskelbleck medför att det finns risk för att vatten kan rinna in och orsaka fuktskador på tröskel och/eller i kringliggande vägg och bjälklag.

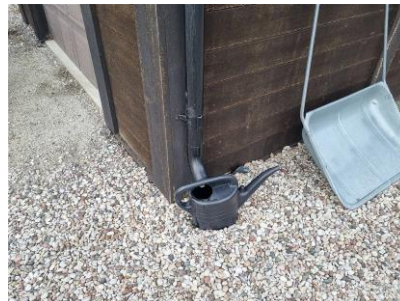
Stuprör avslutas nära husliv.

Stuprör som avslutas intill husliv kan (i detta fall) medföra en ökad fuktbelastning på fasad med fuktrelaterade skador som följd.

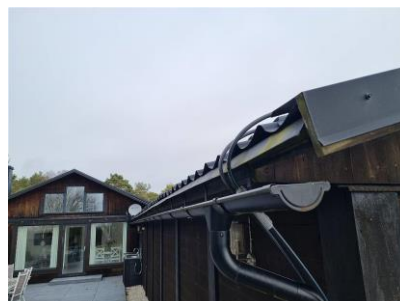
- För stort avstånd mellan hängränna och tak/dropplåt.

Risk att vatten från taket missar hängrännan och i stället utsätter intilliggande konstruktioner för onödigt stort fuktpåslag.

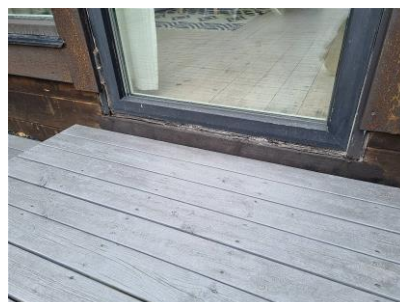
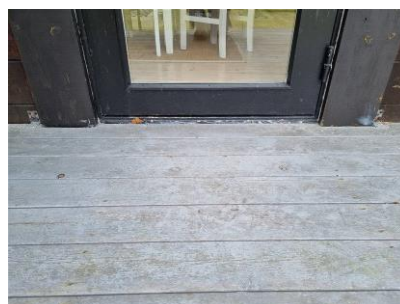
Tröskelbleck saknas under dörrar.

Avsaknad av tröskelbleck medför att det finns risk för att vatten kan rinna in och orsaka fuktskador på tröskel och/eller i kringliggande vägg och bjälklag.

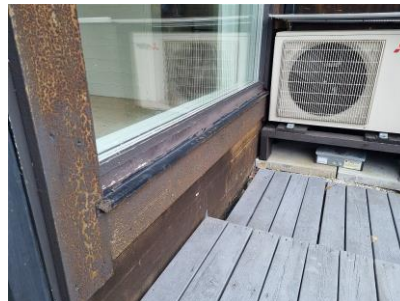
Fönsterbleck lutar fel.

Eftersom fönsterblecken lutar åt fel håll finns risk att vatten rinner in i väggen vilket i sin tur kan leda till fuktskador i väggkonstruktionen.

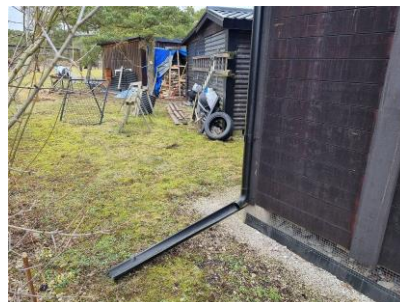
Fals på stuprör vänd mot fasad.

Falsen på stuprören kan med fördel vändas ut från fasaden för att lättare se om röret blivit skadat efter vinterns påfrestningar samt för att undvika skador på fasad vid ett eventuellt läckage.

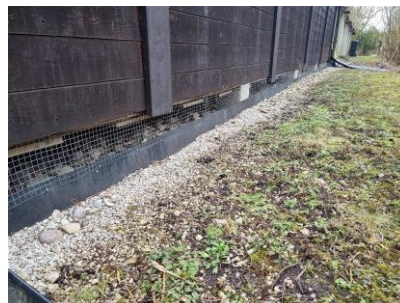
Obesiktad plintgrund.

Plintgrunden gick inte att besikta pga heltäckande nät.

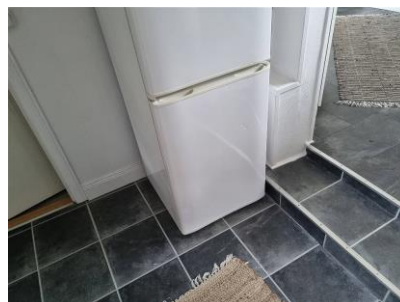
Fuktskydd saknas under kyl/frys.

Utan fuktskydd är det svårt att upptäcka läckage. Vatten kan då tränga in i omkringliggande konstruktioner och orsaka fuktskador.

För att upptäcka eventuella läckage, installera ett fuktskydd.

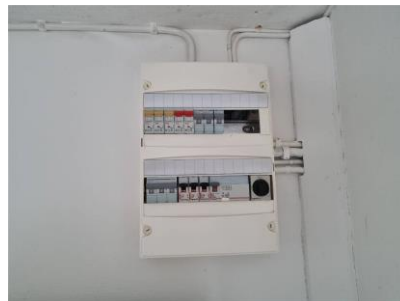
Gruppförteckning över elcentralen saknas.

"Gruppförteckning" är en lista som ska vara placerad vid elcentralen. Den visar vilka säkringar som är anslutna till vilka armaturer, vägguttag och apparater. Den är också till för att underlätta vid felsökning och elarbeten.

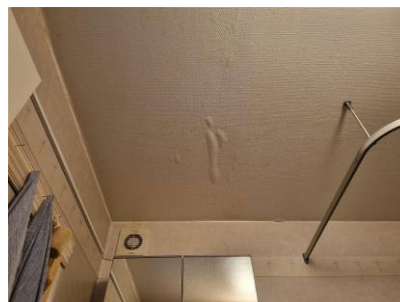
Blåsor finns på innertaket.

Torrt vid besiktningstillfället.

Bedöms ha uppstått vid installation av utrymmet.

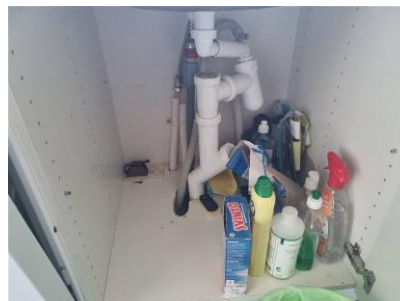
- Fuktskydd saknas i diskbänksskåp och under diskmaskin och tvättmaskin.

Utan fuktskydd är det svårt att upptäcka läckage från rörledningar. Vatten kan då tränga in i omkringliggande konstruktioner och orsaka fuktskador.

För att upptäcka eventuella läckage, installera fuktskydd.

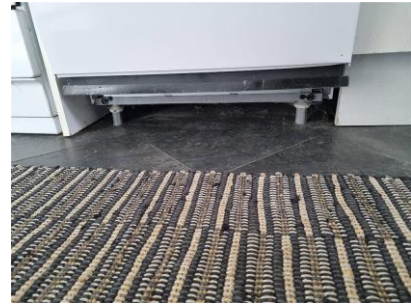
- Upphängningsbygel saknas på avloppsslang från diskmaskinen.

När upphängningsbygel saknas ökar risken för brott på slangen med läckage som möjlig följd.
