# Besiktningsprotokoll

Anticimex Försäkringsbesiktning i samarbete med Fastighetsbyrån

| Fastighetsadress:<br>Richardsonsgatan 7 | |

| Besiktningsdatum:<br>2024-03-22 | Protokollnummer:<br>68184085 |

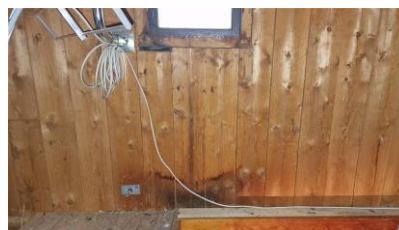
Missfärgningar noteras i trädetaljerna runt murstocken.

Dessa bedöms uppstått före takbytet.

Missfärgningar finns även på gavelväggen under fönstret. Dessa har troligen uppstått då fönstret varit öppet vid dålig väderlek.

Fuktkvoten i trädetaljer uppmättes stickprovsvis till mellan 10-11%

Risk för mikrobiell tillväxt föreligger om den relativa fuktigheten i den omgivande luften är över 75% vilket i gran- och furuvirke motsvarar en fuktkvot på ca 17%. Vid en långvarig fuktkvot på >28% finns risk för rötskador.

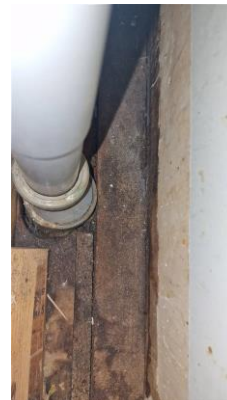
Fuktskydd finns inte i diskbänkskåpet eller under kyl/frys.  
Missfärgningar finns på golvspånskivan under diskbänkskåpet.  
Ärg noteras på vattenröret.

Utan fuktskydd är det svårt att upptäcka läckage. Vatten kan då tränga in i omkringliggande konstruktioner och orsaka fuktskador.

Vid fuktindikering mot golvytan framför diskbänkskåpet, kyl och frys samt mot den missfärgade golvspånskivan kunde inga förhöjda indikationer påvisas.

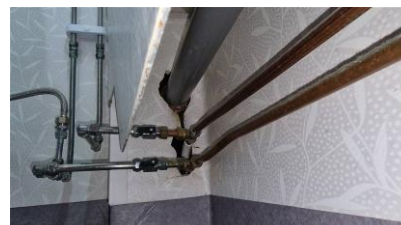
Väggbeklädnaden är otät vid rör genomföringar.

De otäta rör genomföringarna i väggbeklädnaden medför ökad risk att vatten kan tränga ner i bakomliggande konstruktion med fuktrelaterade skador som möjlig följd.

Vid fuktindikering i utrymmet kunde inga förhöjda indikationer påvisas.

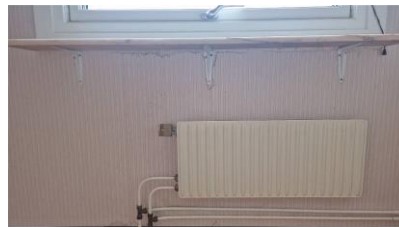
Missfärgningar förekommer på väggen under fönstret.

Fönstret är enligt datumstämpeln från 2016, troligen har missfärgningarna uppstått före dess.

Vid fuktindikering mot missfärgningarna kunde inga förhöjda indikationer påvisas.

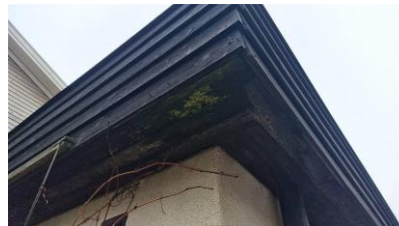
Underslagsbrädorna i hörnan mot sydost är blöta och har rötskador.

Det rekommenderas att kontakt tas med fackman för kontroll av orsaken till och omfattningen av rötskadorna samt bedömning av lämpliga åtgärder.
