# Besiktningsprotokoll

Anticimex Försäkringsbesiktning i samarbete med Fastighetsbyrån

| Fastighetsadress:<br>Huggarvägen 4 | |

| Besiktningsdatum:<br>2024-03-14 | Protokollnummer:<br>68148990 |

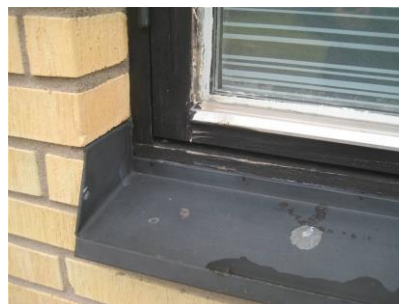
Fönster är i behov av målning/underhåll.

Fönsterbågar och fönsterkarmar där målningsbehov finns riskerar att få fukt- och rötskador på grund av sämre vattenavvisande förmåga.

För att öka livslängden på fönster rekommenderas målning och underhåll.

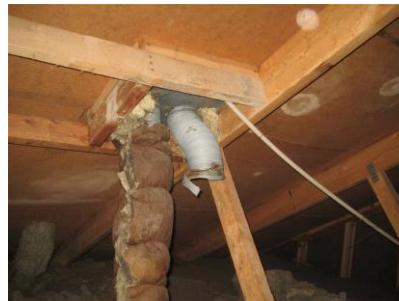
Underlagstaket har fuktfläckar vid genomföringar

Fuktfläckar kan bero på olika saker, och kan vara ett tecken på en tidigare eller ett pågående läckage.

Underlagstaket är av träfiberskivor.

Eftersom underlagstaket består av träfiberskivor utan yttre täckning av papp under takbeklädningen, finns risk vid ogynnsam väderlek att regnvatten/snö tränger in i skivskarvar med läckage på vindsutrymmet som följd. Med tiden kan även träfiberskivorna drabbas av fuktskador

Vi rekommenderar en fördjupad undersökning för att bedöma orsak och omfattning.

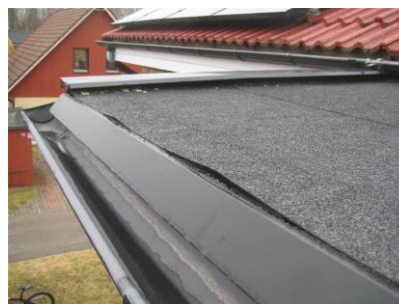
Pappen har lokalt släppt i takfoten, detta kan orsaka att vatten tar sig in i taket.

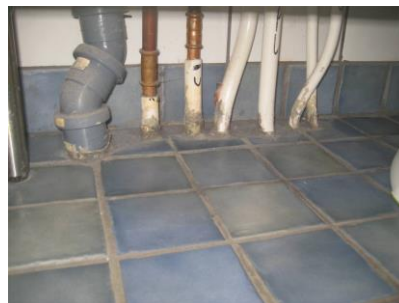
Rör genomföring finns i golv under handfat

Rör genomföringar i golvet medför en ökad risk för att vatten tränger ner i omkringliggande konstruktioner och orsakar fuktskador.

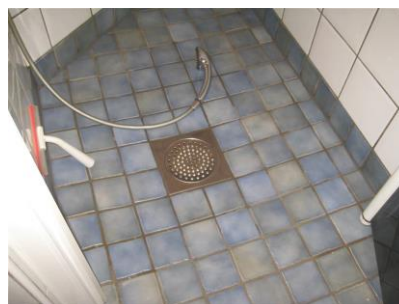
Tätskikt är felskuret i golvbrunnen.

När tätskikt är felmonterat i golvbrunnen innebär det en förhöjd risk för fuktskador. Vatten kan tränga ner i omkringliggande konstruktioner med fuktrelaterade skador som följd.

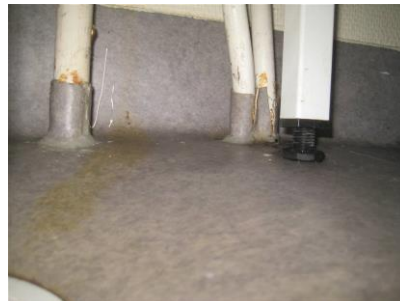
Rör genomföring finns i golv, mindre otätheter finns vid rörhylsor.

Rör genomföringar i golv medför en ökad risk för att vatten tränger ner i omkringliggande konstruktioner och orsakar fuktskador.
