Besiktningssprotokoll

Anticimex Försäkringsbesiktning i samarbete med Fastighetsbyrån

Fastighetsbeteckning: Leran 3:301	
Fastighetsadress: Ljungvägen 4	
Postnummer: 68635	Ort: Sunne

Besiktningdatum: 2024-03-26	Protokollnummer: 68175314
Temperatur: 3 °C	Väderlek: Mulet
Tekniker: Lennart Davidsson	
E-post: Lennart.Davidsson@anticimex.se	
Kontor: Karlstad	
Närvarande:

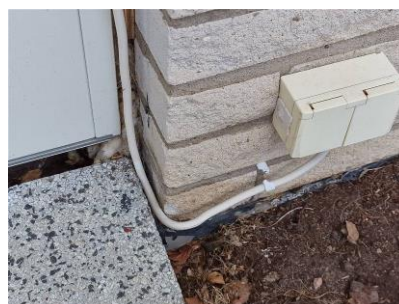
Utvändigt / Dörrar

Elkabel är ej klammrad.

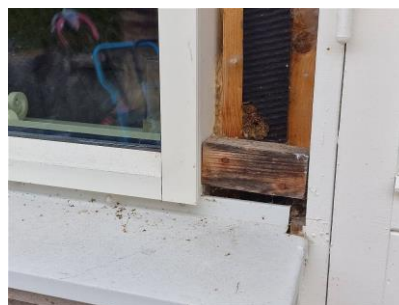
Utvändigt / Fönster

Foder ej klart, risk finns för fuktinträngning

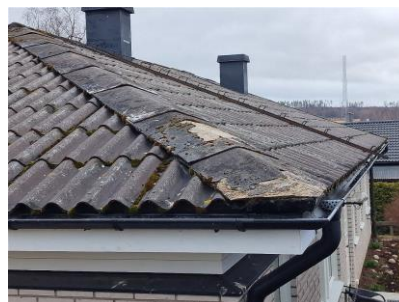
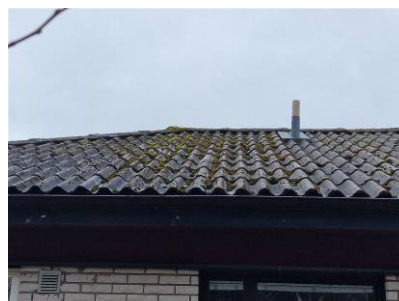
Utvändigt / Tak

Yttertaket är ett äldre eternittak.

Takpannor, plåtdetaljer och underlagstak har enligt vår bedömning en begränsad livslängd. Eftersom husets taktäckning är äldre har det ett minskat motstånd mot vatteninträngning. Detta i sin tur kan leda till fuktskador på träläkt och vidare ner i underliggande konstruktioner.

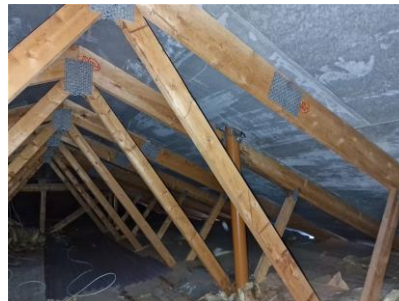
Utvändigt / Vind

Vid kontroll av vinden uppmättes fuktvärden under kritisk fuktnivå för mikrobiell tillväxt och en normal lukt upplevdes. Fuktkvoten i underlagstak/takbjälkar uppmättes vid besiktningstillfället till ca 11 %. Detta värde varierar dock under året beroende på årstid och utomhusklimat. Risk för mikrobiell tillväxt föreligger om den relativa fuktigheten (RF) i den omgivande luften är över 75% vilket i furuvirke motsvarar en fuktkvot (FK) på 17%.

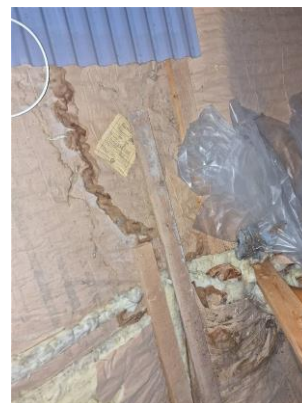
Läckagemärken på isolering vid rör genomföring, risk finns för inträngande fukt med större följskador.

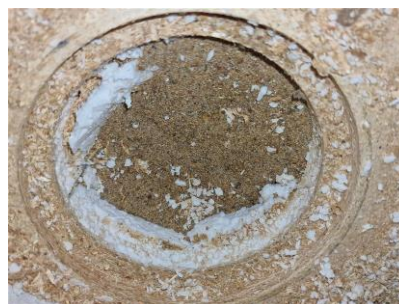
Entréplan / Kök

Vid kontroll av konstruktion uppmättes fuktvärden under kritisk nivå för mikrobiell tillväxt och normal lukt upplevdes.

Kontroll utförd i golv mot mellanvägg till tvätt.

Grundläggningen består av en betongplatta på mark utan underliggande isolering och med ett flytande golvspånskiva på en cellplastisolering. Under cellplasten finns ett sandlager och under sanden finns en plast mot betongen.

Relativa fuktigheten uppmätt till 72% vid en temperatur på 15°C.

Risk för mikrobiell tillväxt föreligger om den relativa fuktigheten (RF) i den omgivande luften är över 75 % vilket i furuvirke motsvarar en fuktkvot (FK) på 17 %.

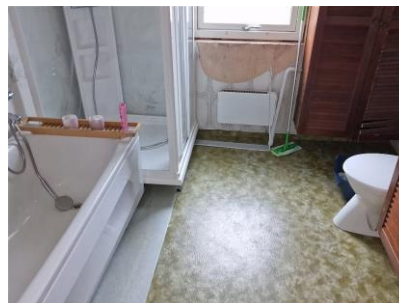
Entréplan / Dusch/Toalett

Våtutrymmet har äldre yt-/tätskikt.

Utrymmet är äldre och har passerat tiden för sin tekniska livslängd.

Renovering av utrymmet rekommenderas. Kontakta en behörig våtrumsentreprenör för en renovering. I samband med renoveringen bör omkringliggande konstruktioner kontrolleras för att upptäcka eventuella följdskador.
