**Fastighetsuppgifter**

Fastighetsbeteckning  
Vattumannen 4  
Adress  
Stenbacksvägen 6  
811 32 Sandviken

**Besiktningssuppgifter**

Uppdragsnummer x24098J  
Besiktningsdatum 2024-03-26  
Besiktningföretag OBM Fuktteknik Gävleborg AB  
Besiktningförrättare Jessica Lundgren  
Närvarande Fastighetsägaren  
Giltig till och med 2025-03-26

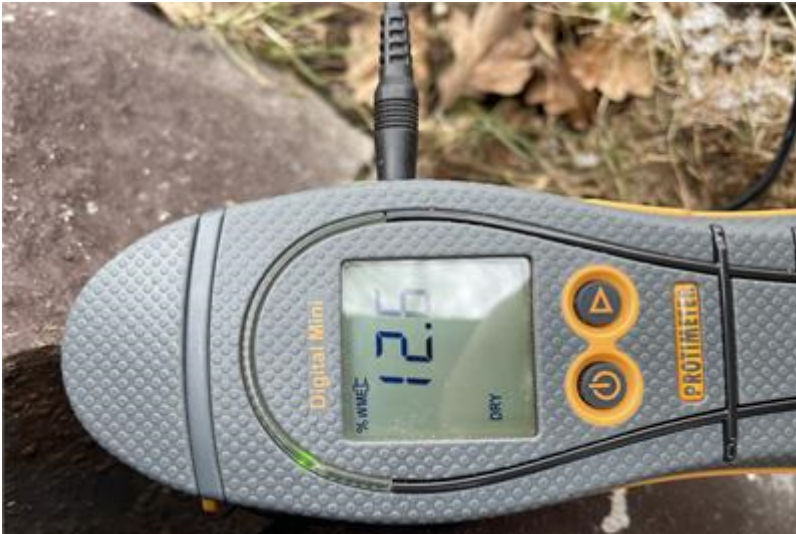
Byggnadsdel	Torpargrund
Konstruktionsdel	Trossbotten
Konstruktionsuppbyggnad	Isolerat träbjälklag

I blindbotten i trä mättes fuktkvoten (FK) till 12,6% FK. Dessa värden kommer sannolikt att ändras med årstiden. Det kritiska gränsvärdet för mikrobiell tillväxt brukar anges till ca 17% fuktkvot (FK). Notera att stickprovsmässig undersökning är utförd i direkt anslutning till ventil. Se även kommentar/riskanalis.
