Fastighetsbeteckning  
Viksjö 4:153  
Adress  
Såningsvägen 198  
17552 Järfälla

Uppdragsnummer AB2902  
Besiktningsdatum 2024-03-26  
Besiktningsservice OBM Besiktningsservice AB  
Besiktningsservice Tom Fransson  
Närvarande Säljare  
Giltig till och med 2025-03-26

Byggnadsbeskrivning	Byggnadsår
2-plans gavelradhus	1972
Till eller ombyggnad	Övrigt
Tillbyggnad av hall och sovrum på entréplan, årtal okänt. Huset var normalt möblerat vid besiktningstillfället.

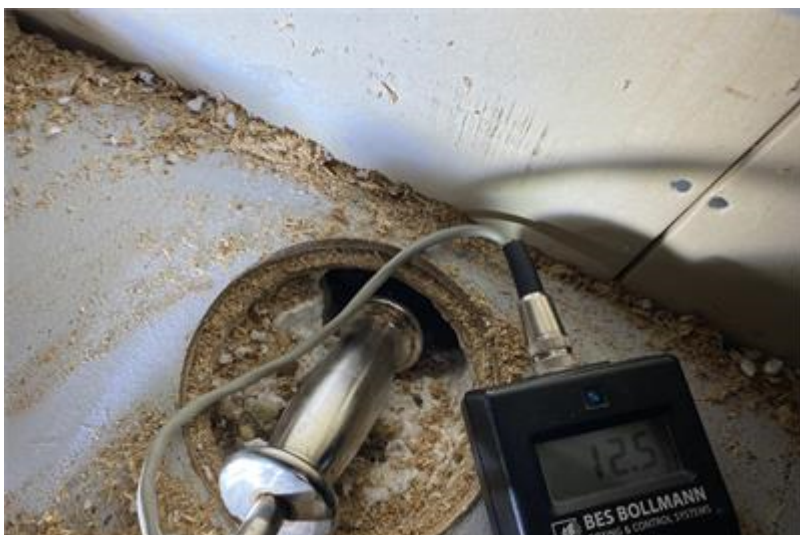
Provhål togs upp i golvet under trappförrådet.

Fuktkvotsmätning utfördes i syll mot betongbjälklaget.

Fuktkvoten uppmättes till ca. 12-13 % FK

Det kritiska gränsvärdet för mikrobiell tillväxt brukar anges till ca 15-17% fuktkvot (FK).

Ingen avvikande lukt upplevdes från provhålet.

Fuktkvoten i trä-syll understiger gränsvärdet.

Notera att stickprovsmässig undersökning är utförd samt att mätvärden normalt sett kan variera över årstiderna. För att säkert fastställa konstruktionens kondition och fuktstatus måste en mer omfattande undersökning utföras.
