# Besiktningsprotokoll

Anticimex Försäkringsbesiktning i samarbete med Fastighetsbyrån

| Fastighetsadress:<br>Kärrebacken 6 | |

| Besiktningsdatum:<br>2024-03-20 | Protokollnummer:<br>68166806 |

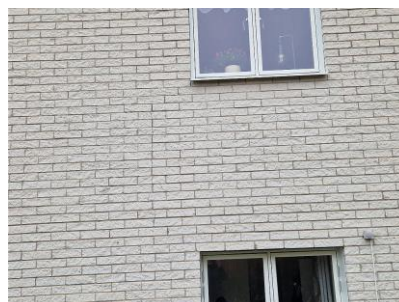
Sprickor finns i fasaden.  
Inget som tyder på konstruktionsskador.  
Sprickorna uppkom troligtvis från när dräneringen grävdes ner.

Dock så kan detta leda till fukt- och frysskador i konstruktionen.

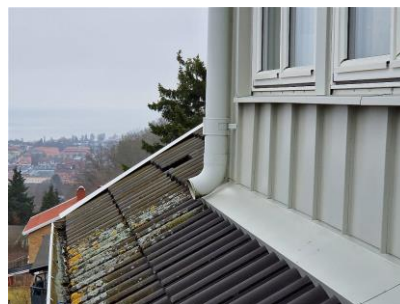
Låglutande tak har fel taktäckning på takkupan.

Taktäckningen av plåt är inte anpassad till taklutningen. Risk finns för läckage med fuktskador som följd.

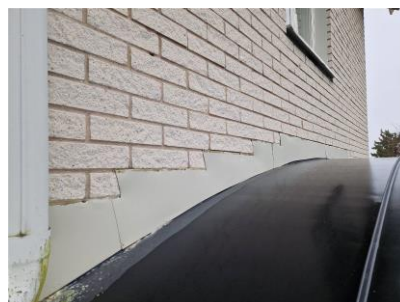
Anslutningen mellan tak och vägg är något bristfälligt utförd.

Detta medför en ökad risk för att regnvatten kan rinna in mellan anslutningen och väggen, vilket i sin tur kan leda till mikrobiella skador (angrepp av mikroorganismer) i tak- och väggkonstruktioner.

Vid anslutningar av plåt i tegelvägg skall det fräsas ut för en bockad plåt som ansluts i väggen.

I detta fall finns det en plåt som är fäst med skruv och gliporna är tätade med fog. Det håller tätt i dagsläget men fogen kan med tiden torka och vittra söder.

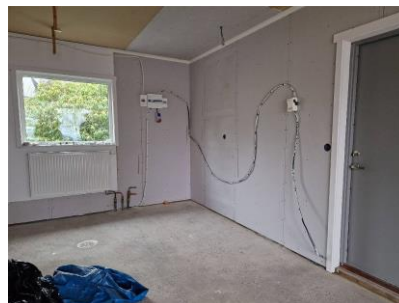
El dragningen är ej färdigställd. Renovering pågår efter en vattenskada.
