# Besiktningsprotokoll

Anticimex Försäkringsbesiktning i samarbete med Fastighetsbyrån

| Fastighetsadress:<br>Ängsgatan 8 | |

| Besiktningsdatum:<br>2024-03-22 | Protokollnummer:<br>68180755 |

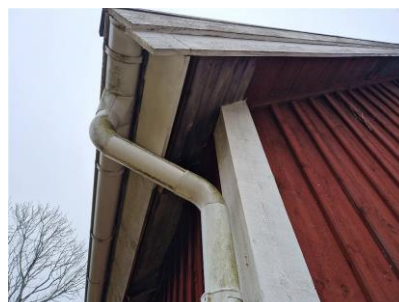
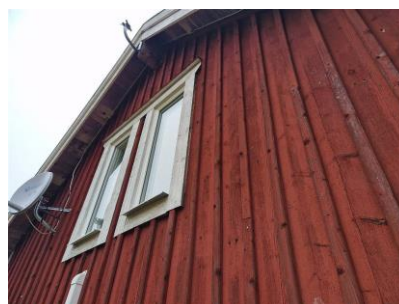
#### Utvändigt / Fasad

Fasadpanelen är i behov av målning/underhåll.  
- Samt taksprång och takfotsbrädor.

Fasadbeklädnad och träkonstruktioner där målningsbehov finns riskerar att få fukt- och rötskador på grund av sämre vattenavvisande förmåga. För att öka livslängden på fasadbeklädnaden rekommenderas målning och underhåll.

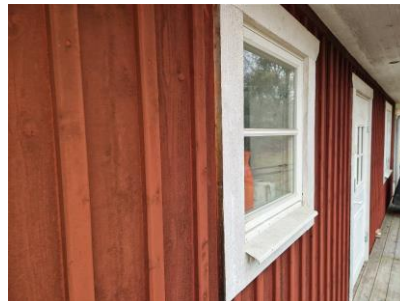
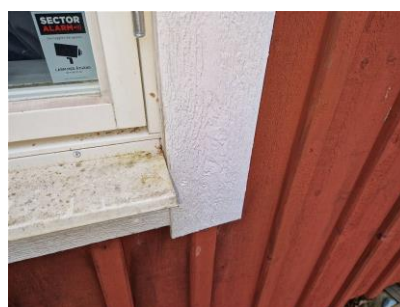
### Utvändigt / Fönster

- Fönsterbleck är otäta vid infästningar.  
- Fönstersmygar är i behov av målning/underhåll.

Eftersom fönsterblecken är otäta finns risk att vatten rinner in i väggen vilket i sin tur kan leda till fuktskador i väggkonstruktionen.

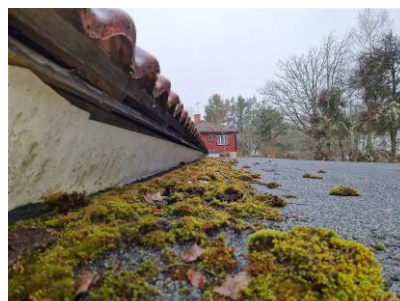
### Utvändigt / Tak

- Anslutningen mellan Betongtak och papptak är bristfälligt utförd.

Detta medför risk för att regnvatten kan rinna in mellan. Vilket i sin tur kan leda till mikrobiella skador (angrepp av mikroorganismer) i tak- och väggkonstruktioner.

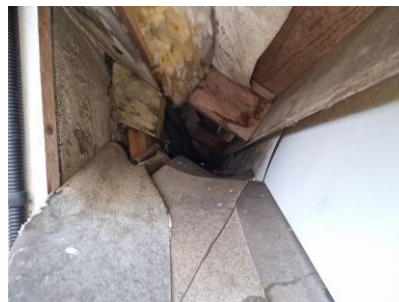
Takfotskonstruktionen är ej färdigställd.

Kontakta fackman för rätt åtgärd och för att fördjupa sig i om skador förekommer.

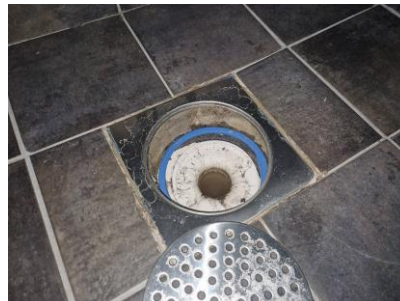
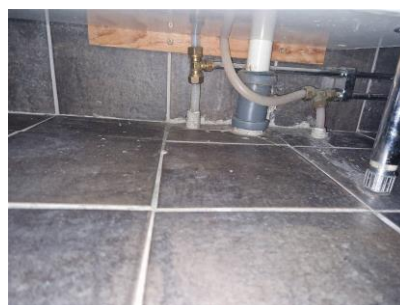
### Entréplan / Dusch/Toalett

- Badrummet har brister i utförandet.
- Tätskikt är felmonterat i golvbrunnen.
  - Rör genomföring finns i golv.
  - Klinker har släppt från underlaget ("Bom").
  - Tätskikt på en vägg saknas.

Eftersom badrummet inte är fackmässigt\* utfört finns risk för fuktskador. Observera att risken angående fackmässigt utförande gäller hela utrymmet.

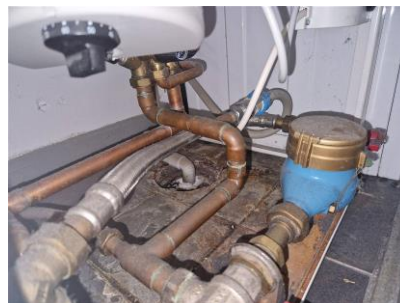
### Entréplan / Tvättstuga samt varmvattenberedare

- Golvbrunn är ej besiktningsbar.
- Klinker har släppt från underlaget ("Bom").

När tätskikt är felmonterat i golvbrunnen innebär det risk för fuktskador. Vatten kan tränga ner i omkringliggande konstruktioner med fuktrelaterade skador som följd.

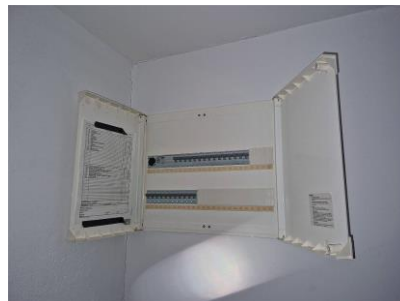
### Entréplan / Hall

El-centralen har jordfelsbrytare.

Jordfelsbrytare finns installerad vid elcentralen.

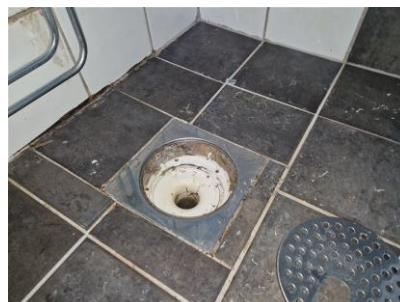
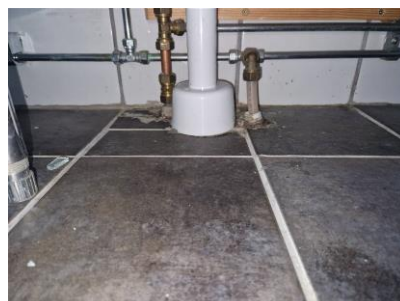
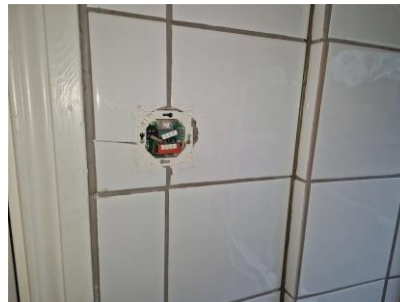
### Entréplan / Dusch/Toalett

- Rörgenomföring finns i golv.
- Bristfällig golvlutning.
- Klinker har släppt från underlaget ("Bom").
- Tätskikt är felmonterat i golvbrunnen.
- Öppen eldos

Rörgenomföringar i golvet medför en ökad risk för att vatten tränger ner i omkringliggande konstruktioner och orsakar fuktskador.

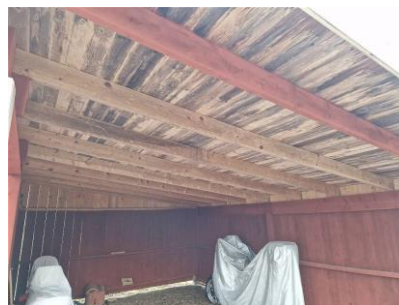
#### Utvändigt / Tak

Förhöjda fuktvärden på underlagstak.

De förhöjda fuktvärdena kan bero på olika saker.

Man bör se över takläggningen av plåt.

Vi rekommenderar en fördjupad undersökning för att bedöma orsak och omfattning.
