# Besiktningsprotokoll

Anticimex Försäkringsbesiktning i samarbete med Fastighetsbyrån

| Fastighetsadress:<br>Baketjärnet 6 | |

| Besiktningsdatum:<br>2024-03-27 | Protokollnummer:<br>68177951 |

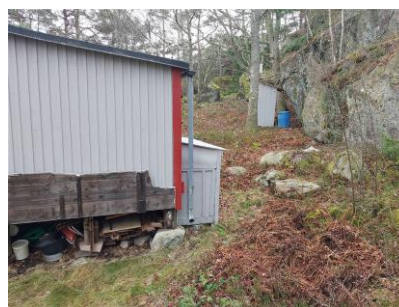
- Marken lutar mot huset.

Detta innebär en ökad fuktbelastning mot grunden vilket i sin tur kan orsaka fuktskador på grundkonstruktionen.

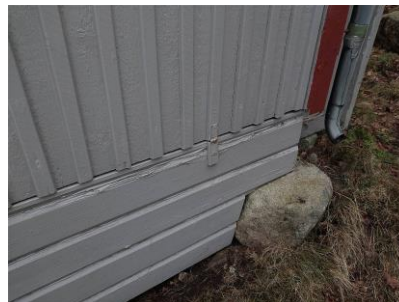
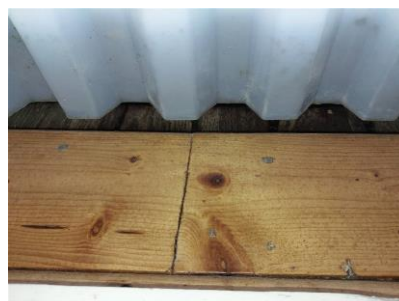
- Fasadbeklädnaden har lokalt mindre färgsläpp och torrsprickor.
- Anslutande konstruktion mellan fasad och altantak påvisar fuktfläckar.

Fasadbeklädnad och träkonstruktioner där målningsbehov finns riskerar att få fukt- och rötskador på grund av sämre vattenavvisande förmåga. Utför målning och underhåll.

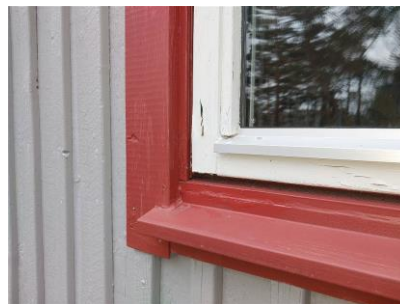
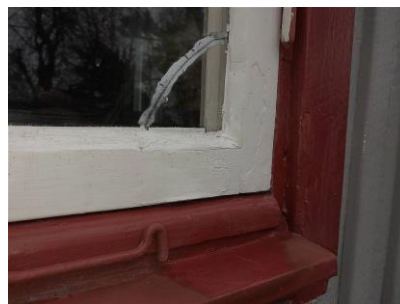
- Isolerglasfönster är äldre med visst utvändigt underhållsbehov.

Befintligt fönster är äldre vilket betyder att tätningen mellan fönsterrutorna kan vara sämre. Detta kan leda till att missfärgning/imma kan uppstå mellan glasrutorna.

- Äldre 2-glas fönster har en mindre spricka.  
Kontakta glasmästare för åtgärd.

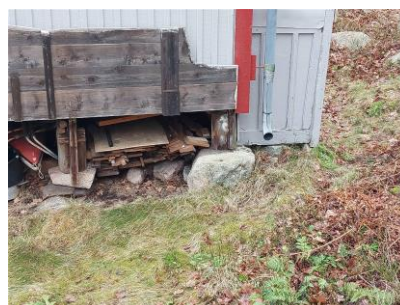
Stuprör avslutas nära husliv.

Stuprör som avslutas intill husliv (ovan mark) kan medföra en ökad fuktbelastning på plintgrunden täckskivor med fuktrelaterade skador som följd.

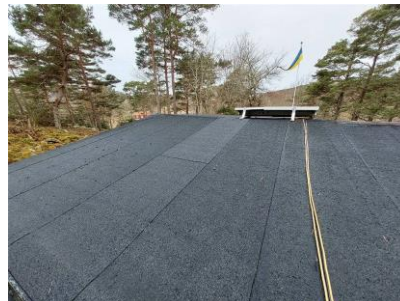
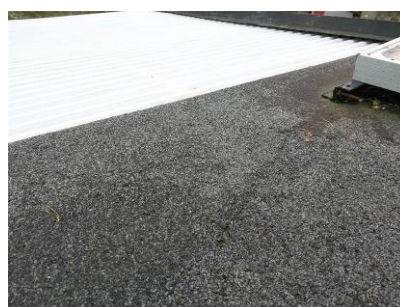
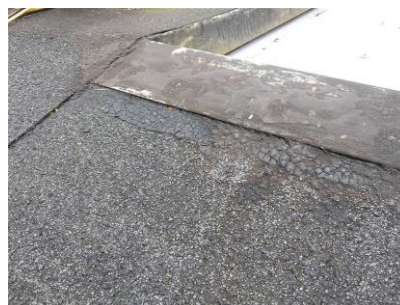
- Takpappen börjar bli till åren.

Tätskiktet på ett platt/låglutande tak har enligt vår bedömning en begränsad livslängd. Eftersom takpappen är äldre har det ett minskat motstånd mot vattengenomträngning. Detta i sin tur kan leda till att takkonstruktionen drabbas av fuktskador.

På taket finns solceller man monterat i egen regi. På innertaket i allrum noterades fuktfläckar i höjd med monterade solceller. Detta bör man undersöka vidare vid takomläggning.

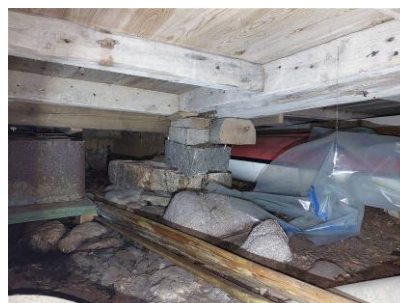
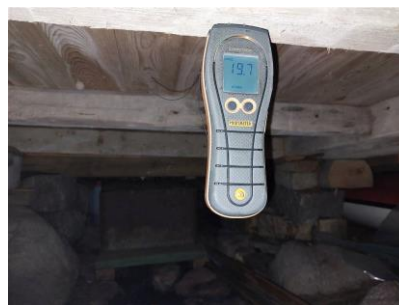
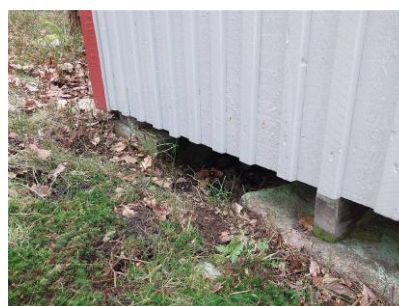
- Vid kontroll av konstruktion uppmättes fuktvärden över kritisk fuktnivå.

Uteluftsventilerad plintgrund med bjälklag av organiskt material har ofta fuktskador på grund av naturlig fuktpåverkan. Detta kan resultera i mikrobiella skador.

Fuktkvoten uppmättes till 19-20 %.

Det finns risk för mikrobiell tillväxt om den relativa fuktigheten (RF) i den omgivande luften är över 75 %. I furuvirke motsvarar det en fuktkvot (FK) på 17 %.

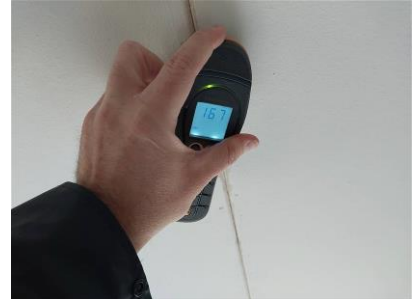
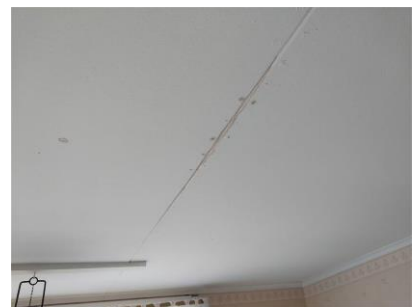
- Taket har fuktfläckar.  
(Se position också position -Tak)

Fuktfläckar kan bero på olika saker, och kan vara ett tecken på en tidigare eller en pågående fuktskada.  
(Torrt vid besiktningsstillfället)

Vi rekommenderar en fördjupad undersökning för att bedöma orsak och omfattning.
