# Besiktningsprotokoll

Anticimex Försäkringsbesiktning i samarbete med Fastighetsbyrån

| Fastighetsadress:<br>Härkevägen 36 | |

| Besiktningsdatum:<br>2024-03-27 | Protokollnummer:<br>68185061 |

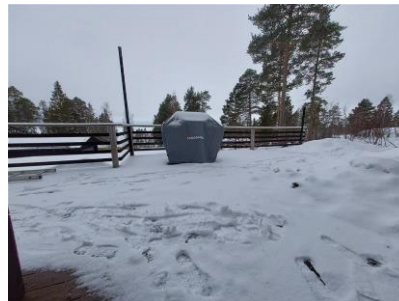
-Byggsdes altan i egen regi. 1 plint har satt sig efter det.

Sättning finns i framkant på altan.

Altanen var delvis täckt med snö och kunde därför inte besiktas i sin helhet.

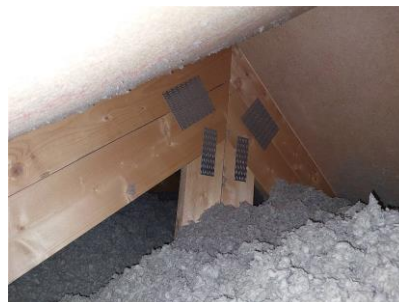
Nockvind anses för trång att besikta.

Fuktkvoten uppmättes till 8 % i takstol vid vindslucka.

Det finns risk för mikrobiell tillväxt om den relativa fuktigheten (RF) i den omgivande luften är över 75 %. I furuvirke motsvarar det en fuktkvot (FK) på 17 %.

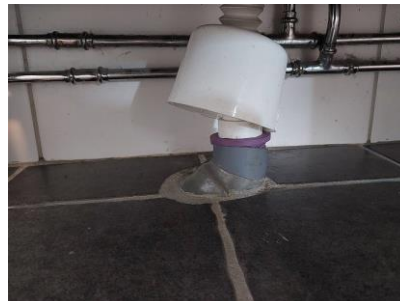
Avlopp kommer ej upp lodrätt från golv.

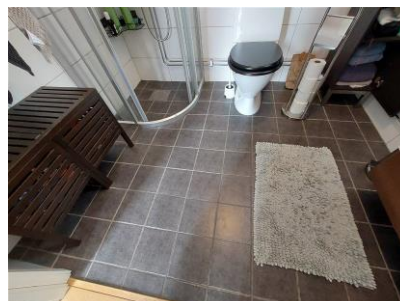
Normala fuktvärden indikerades mot klinker/kakel.

En viss fukt tränger alltid in bakom kakel/klinker via fogarna, detta är helt normalt och innebär inte att tätskiktet/ våtrumsisoleringen under kaklet/klinkern är bristfälligt eller ur funktion.

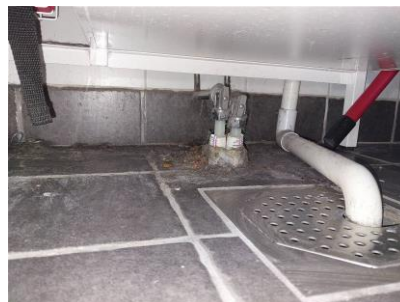
Rör genomföringar finns i golv.

Rör genomföringar i golvet medför en ökad risk för att vatten tränger ner i omkringliggande konstruktioner och orsakar fuktskador.

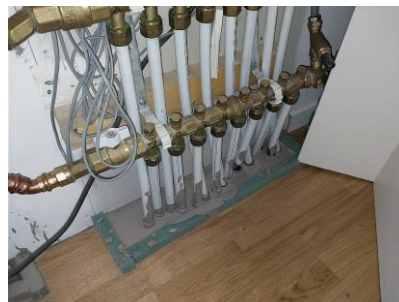
I förrådet intill tvättstugan finns fördelningen till golvvärmen. Då det inte finns vattentätt utförande på golv kring detta och ett eventuellt läckage uppstår finns risk för fuktskador i omkringliggande konstruktioner. Monterar ett vattenlarm i anslutning till rören.

Rörslits saknar vattentät botten.

Detta ökar risken för att ett läckage inte upptäcks i tid. Det kan leda till fuktskador i omkringliggande konstruktioner.

Montera vattenlarm.

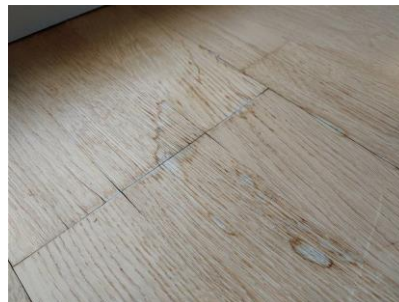
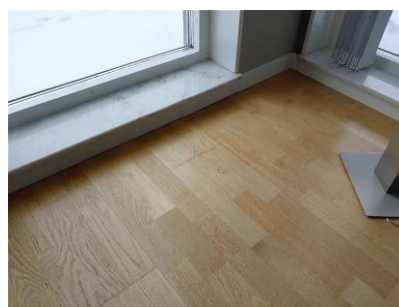
Mindre missfärgning/fuktfläck noterades på golv.

Denna bedöms torr.

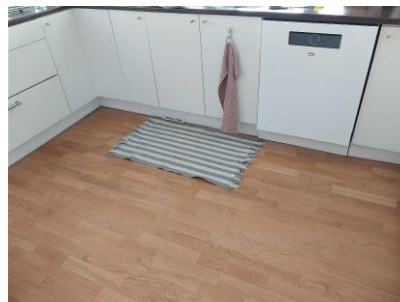
Fuktindikering i utrymmet gav inga förhöjda fuktindikationer.

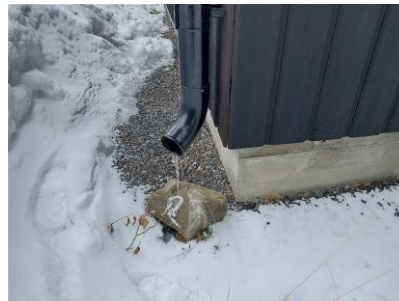
Stuprör avslutas nära husliv.

Stuprör som avslutas intill husliv (ovan mark) kan medföra en ökad fuktbelastning på grundmur/sockel med fuktrelaterade skador som följd.
