Fastighetsbeteckning
Häverö-Bergby 6:26
Adress
Bäckvägen 6
76394 Hallstavik

Uppdragsnummer	AR1833
Besiktningdatum	2024-03-28
Besiktningföretag	OBM Roslagen AB
Besiktningförrättare	Jonathan Strindefjord
Närvarande	Ingen närvarande
Giltig till och med	2025-03-28

Bilaga 1 för kontroll av valda konstruktioner

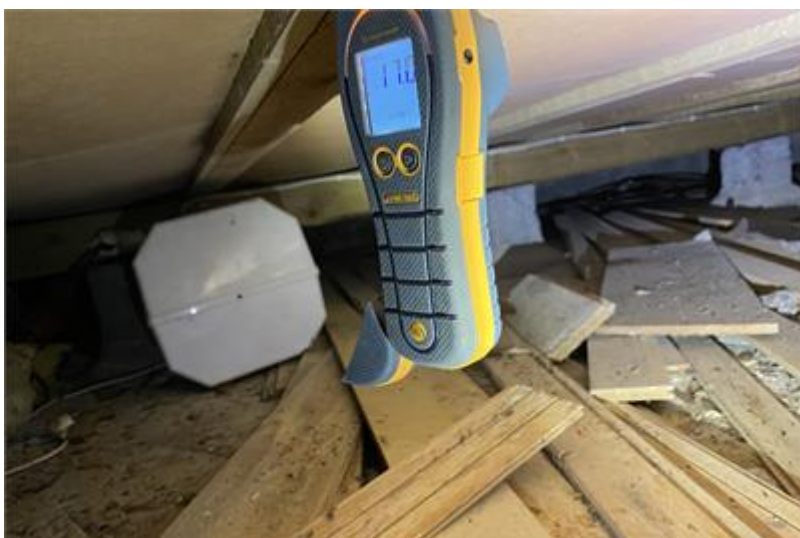
Vid konstruktionskontroll uppmättes fuktvärden över kritisk nivå för mikrobiell påväxt.

Fuktkvoten (FK) i blindbotten uppmättes mellan 17-18%

Mikrobiell påväxt förekommer på blindbottens undersida och bör regelbundet kontrolleras för eventuella förändringar.

Det kritiska gränsvärdet för mikrobiell tillväxt brukar anges till ca 15-17% fuktkvot (FK)

Förhöjda fuktvärden har noterats och skadornas orsak/omfattning bör fastställas och åtgärder övervägas. Notera att stickprovsmässig undersökning är utförd och för att säkert fastställa konstruktionens kondition och fuktstatus måste en mer omfattande undersökning utföras.
