Besiktningssprotokoll

Anticimex Försäkringsbesiktning i samarbete med Fastighetsbyrån

Fastighetsbeteckning: Rackstad 2:56	
Fastighetsadress: Rackstad Sjövillan 1	
Postnummer: 671 92	Ort: Arvika

Besiktningdatum: 2024-03-25	Protokollnummer: 68181237
Temperatur: 2 °C	Väderlek: Duggregn
Tekniker: Joakim Hellblad	
E-post: joakim.hellblad@Anticimex.se	
Kontor: Karlstad	
Närvarande: Fastighetsägaren.

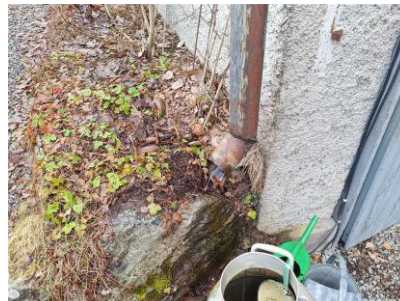
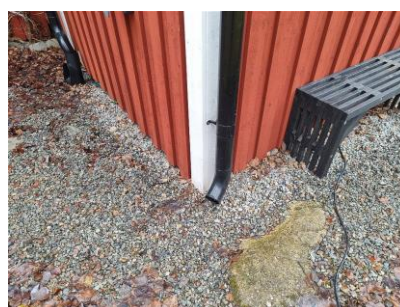
Utvändigt / Hängrännor / Stuprör

Stuprör är inte anslutet till markledning.

Stuprör som inte är anslutet till markledning kan medföra en ökad fuktbelastning på grundmur/sockel som i sin tur kan leda till fuktrelaterade skador.

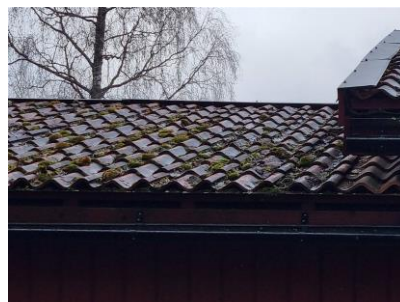
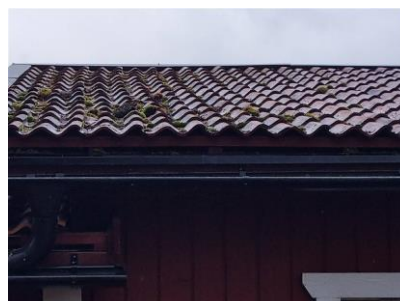
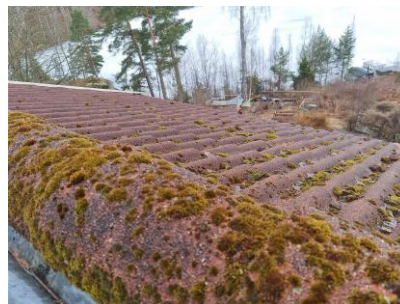
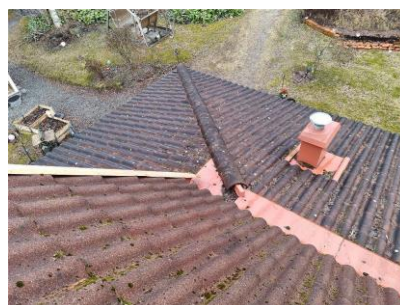
Utvändigt / Tak

Yttertaket bedöms vara äldre på ursprungsbyggnaden. Mosspåväxt förekommer på taket. Taket är besiktat från takstege.

Takpannor, plåtdetaljer och underlagspapp har enligt vår bedömning en begränsad livslängd. Eftersom husets taktäckning är äldre har det ett minskat motstånd mot vatteninträngning. Detta i sin tur kan leda till fuktskador på träläkt och vidare ner i underliggande konstruktioner.

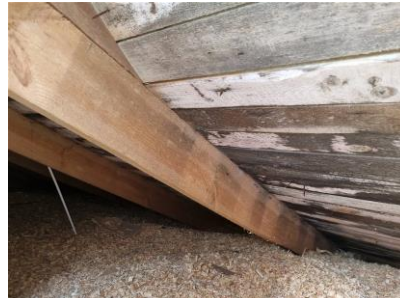
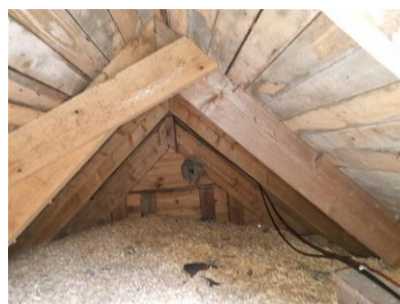
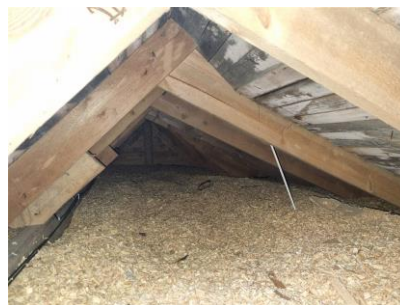
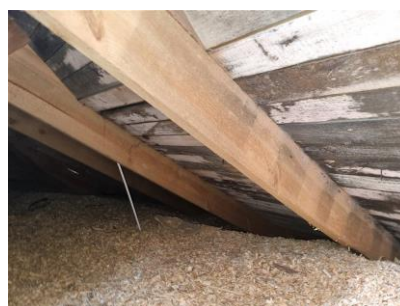
Utvändigt / Vind

-På husetsnockvind noterades det mikrobiell påväxt, detta beror på att fukten som skapas inne i huset inte hittar ut snabbt nog. Lösningen blir då att förbättra inomhusventilationen, detta är inte speciellt kostsamt eller svårt. Kontakta gärna besiktningssmannen för mer information om detta.

Vindsutrymmet saknar landgångar.

Vindsutrymmet kunde inte besiktas eftersom landgångar saknas. Jag kunde dock notera mikrobiell påväxt på underlagstaket via takluckan.

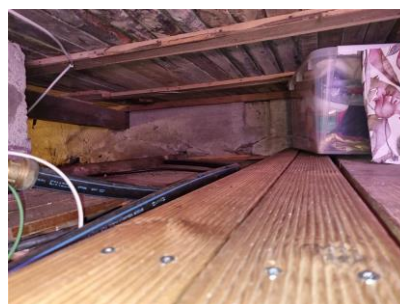
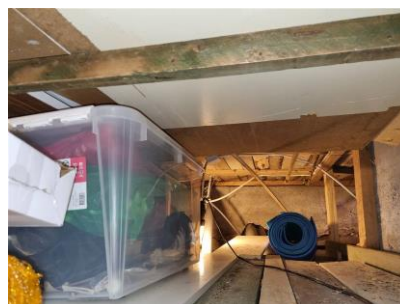
Utvändigt / Krypgrund

Vid kontroll av konstruktionen i krypgrund uppmättes fuktvärden under kritisk fuktnivå för mikrobiell tillväxt och normal lukt upplevdes.

Golvbjälklaget ovan den uteluftsventilerade krypgrunden riskerar att drabbas av fuktskador på grund av naturlig fuktpåverkan. Detta kan i sin tur leda till mikrobiella skador (angrepp av mikroorganismer) som kan leda till att mikrobiell lukt sprids till boendemiljön.

Fuktkvoten uppmättes till 12 %. Gränsvärdet för mikrobiell tillväxt är 17% FK.

-Det rekommenderas att krypp/plintgrund inspekteras årligen för att säkerställa att dem mår fortsatt bra.

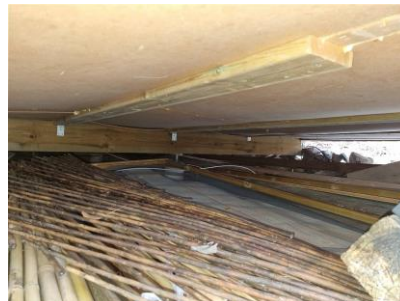
Utvändigt / Plintgrund

Inget att notera.

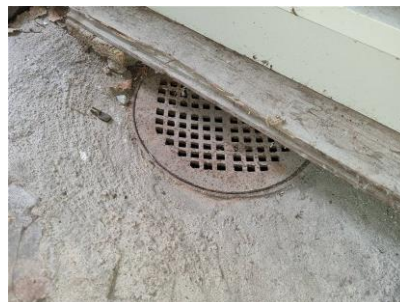
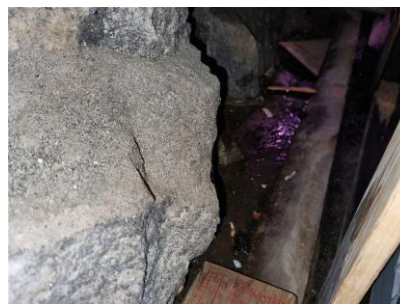
Utvändigt / Källare

Ränna gjuten i golvet för att leda vatten från berg i dagen till äldre gjutjärnsbrunn.

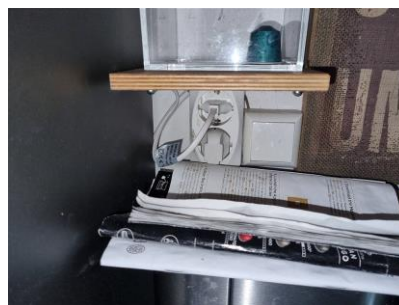
Entréplan / Kök

Ojordade uttag finns.

När man har ojordade uttag i kök och oinredda källare finns det en ökad risk för personsador.

Kontakta en elektriker för kontroll och åtgärd.
