Fastighetsuppgifter

Fastighetsbeteckning
Skepplanda 2:292
Adress
Bärs lid 1
446 40 Skepplanda

**Besiktningssuppgifter**

Uppdragsnummer O24226
Besiktningsdatum 2024-04-02
Besiktningss företag OBM Besiktning Väst AB
Besiktningss förrättare Markus Grunditz
Närvarande Säljare
Giltig till och med 2025-04-02

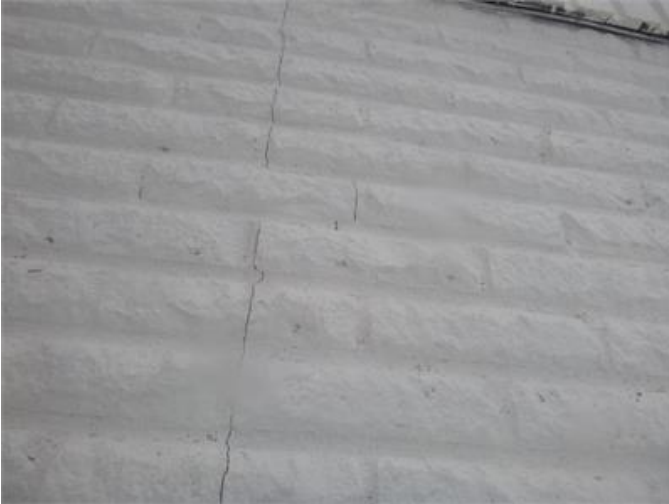
Om det är sprickor i fasaden finns det en risk att vatten kan tränga in och orsaka skador som påverkar byggnaden negativt.

Bilden visar exempel på spricka i stenfasaden.

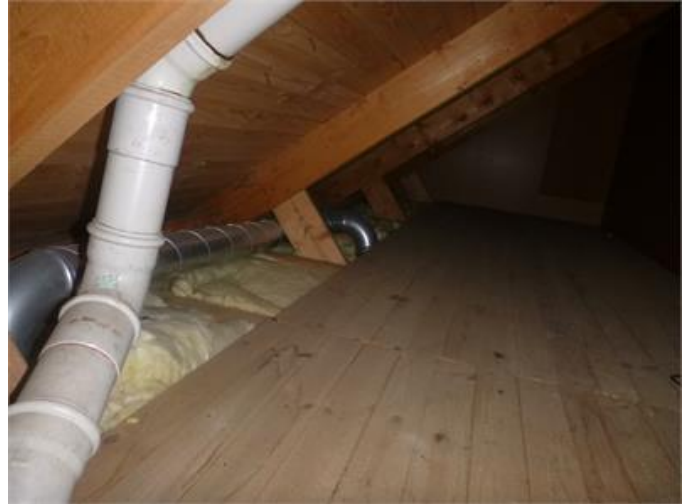
Om det finns brister i tätningen mellan ett kallt och ett varmt utrymme finns det en risk att relativt varm och fuktig luft kommer ut från det varma utrymmet till det angränsande kalla utrymmet och träffar en kall yta och kondenserar. Missfärgning på yttertakskonstruktionen är en indikering på att inneluften har kommit ut i vinden så att ett gynnsamt klimat för en mikrobiell tillväxt har uppstått. Det kan vara en indikering på att ventilationen inomhus är undermålig. För detta fortgå finns det en risk att man kan få skador på konstruktioner som i en förlängning påverkar byggnaden negativt.

När det förekommer oisolerade ventilationsrör i ett vindsutrymme finns det en risk att det kan uppstå kondens på och i ventilationsrören. Kondensvattnet kan orsaka skador som påverkar byggnaden negativt.

Bilden visar vy av sidovind.

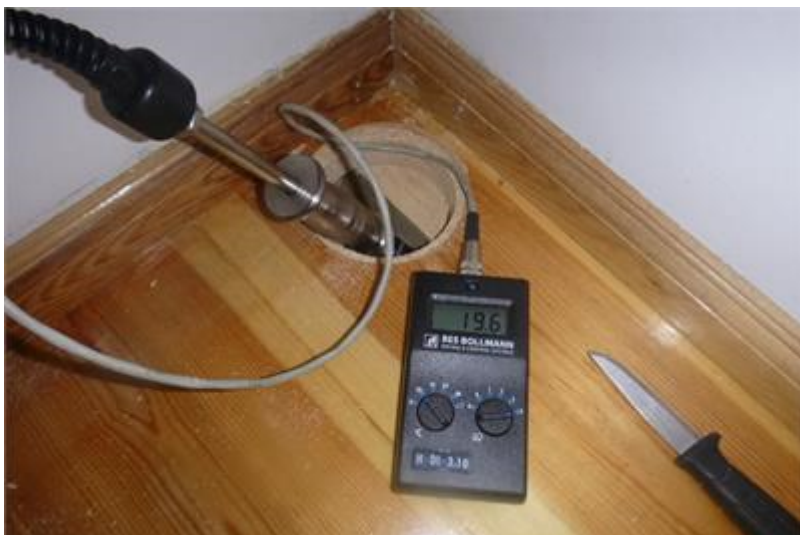
Det kritiska gränsvärdet för mikrobiell tillväxt är ca 17% fuktkvot i trä.

Vid kontroll av konstruktion mättes fuktkvoter stickprovsvis i den uppreglade golvkonstruktionen samt i en ytterväggssyll genom ett provhål i golvet i sovrum 1 till mellan 18- 20% fuktkvot. Inga avvikande lukter kunde kännas i byggnaden vid besiktningstillfället.

Det rekommenderas att denna besiktning kompletteras med en fördjupad undersökning för att utreda orsaken till samt omfattningen av de fuktrelaterade skadorna/bristerna.
