Morast 1:121

**Besiktningssuppgifter**

Uppdragsnummer	SP23284
Besiktningsdatum	2023-09-27
Besiktningföretag	OBM i Karlstad AB
Besiktningförrättare	Per Rindberg
Närvarande	Säljare
Giltig till och med	2024-09-27

Byggnadsbeskrivning 1,5 plans hus med källare	Byggnadsår 1986
Till eller ombyggnad 2020	Övrigt Huset möblerat

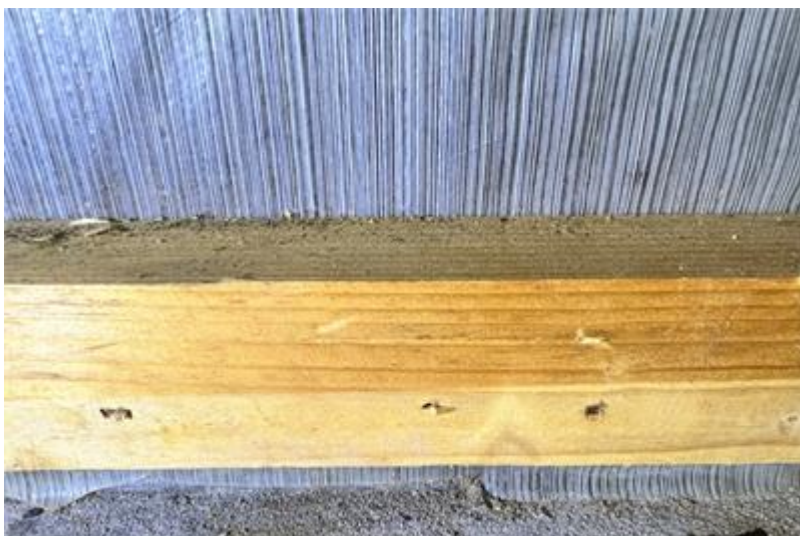
Byggnadsdel	Utreglad vägg i Förråd
Konstruktionsdel	Träregel
Konstruktionsuppbyggnad	Betong-Träregel

Fuktkvoten i träregel uppmättes till 15% FK.

Uppmätt värde ligger under gränsvärdet för mikrobiell påväxt.

Det kritiska gränsvärdet för mikrobiell tillväxt brukar anges till ca 17% fuktkvot (FK).

Notera att stickprovsmässig undersökning är utförd samt att mätvärden normalt sett kan variera över årstiderna. För att säkert fastställa konstruktionens kondition och fuktstatus måste en mer omfattande undersökning utföras.
