Besiktningssprotokoll

Anticimex Försäkringsbesiktning i samarbete med Fastighetsbyrån

Fastighetsbeteckning: Skräddaren 7	
Fastighetsadress: Dalagatan 23	
Postnummer: 641 36	Ort: Katrineholm

Besiktningdatum: 2024-04-02	Protokollnummer: 68188108
Temperatur: -1 °C	Väderlek: Snöfall
Tekniker: Anders Lygrell	
E-post: Anders.Lygrell@anticimex.se	
Kontor: Eskilstuna	
Närvarande: Mohammad Ibrahim Mohammad

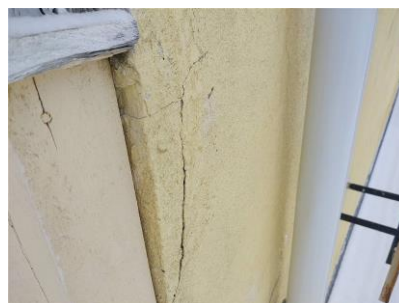
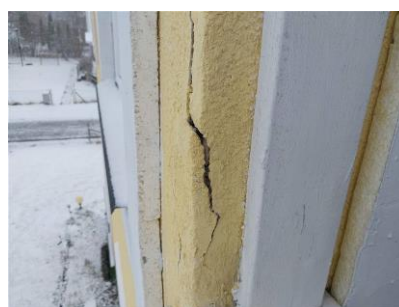
Utvändigt / Fasad

Sprickor förekommer i fasaden på ett flertal ställen.

Då den putsade fasaden har brister finns risk att vatten tränger in i bakomvarande konstruktion med fuktrelaterade skador som följd. Risk finns även att putsen lossnar från fasaden.

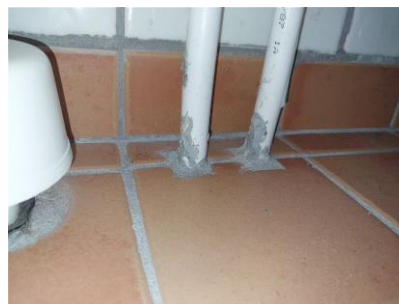
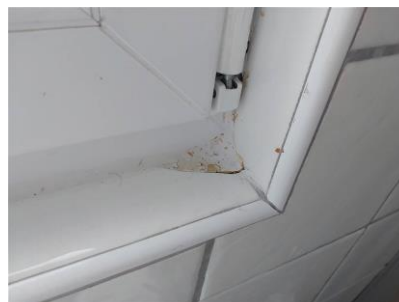
Övre plan / Dusch/Toalett

Rör genomföring finns i golv, låg tröskel (tätskiktet ej uppvikt mot tröskel), trasigt kakel förekommer vid fönster.

Detta medför en ökad risk för att vatten tränger ner i omkringliggande konstruktioner och orsakar fuktskador.

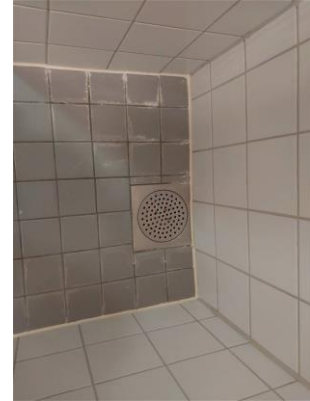
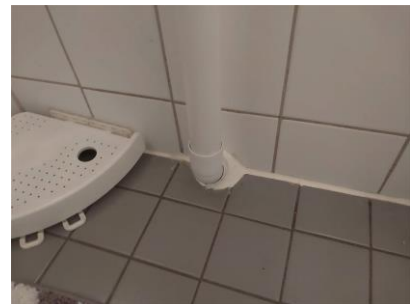
Källarplan / Dusch

Golvbrunnen är placerad för nära vägg, klämring ej nedtryckt i sitt rätta läge, avloppsrör är placerad för nära vägg.
