# Besiktningssprotokoll

Anticimex Försäkringsbesiktning i samarbete med Fastighetsbyrån

Fastighetsbeteckning: Tahe 1:44	
Fastighetsadress: Malmgatan 46	
Postnummer: 562 42	Ort: Taberg

Besiktningdatum: 2024-03-25	Protokollnummer: 68161093
Temperatur: 3 °C	Väderlek: Snöfall
Tekniker: Tommy Eriksson	
E-post: tommy.eriksson@anticimex.se	
Kontor: Jönköping	
Närvarande: Husägare

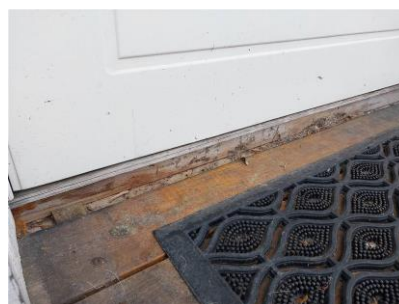
Tröskelbleck saknas under dörr.

Avsaknad av tröskelbleck medför att det finns risk för att vatten kan rinna in och orsaka fuktskador på tröskel och/eller i kringliggande vägg och bjälklag.

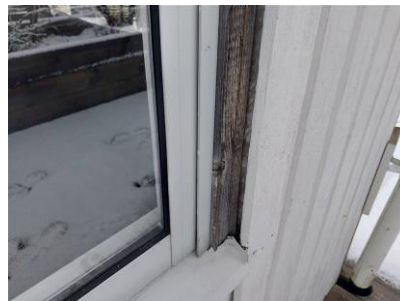
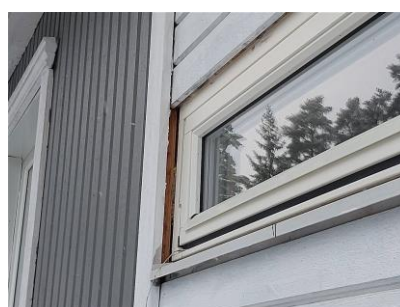
Fönsterfoder saknas på uterum och på lilla fönstret på framsidan.

Avsaknad av foder medför en ökad risk för att vatten kan rinna in och orsaka fuktrelaterade skador i omkringliggande konstruktioner

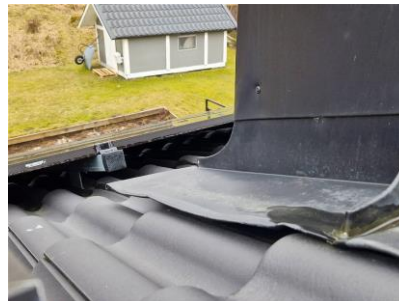
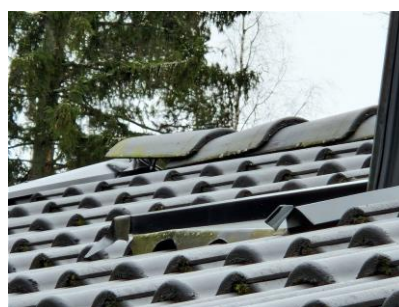
Några plåtanslutningar sluter lite sämre tätt mot takpannorna. Även en nockpanna som är bristfälligt monterad

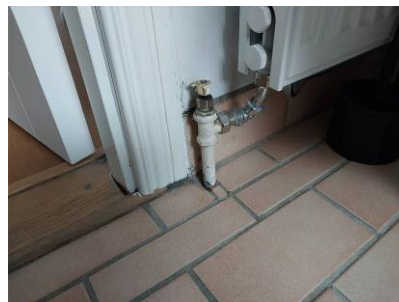
Rör genomföring finns i golv.

Rör genomföringar i golvet medför en ökad risk för att vatten tränger ner i omkringliggande konstruktioner och orsakar fuktskador. Vid uppbyggnaden av utrymmet var detta tillåtet och utförandet anses därför vara fackmässigt utfört. I dagens branschregler är detta inte längre tillåtet.
