**Fastighetsuppgifter**

Dillen 6

Curlingvägen 1

| Uppdragsnummer | A23666 |

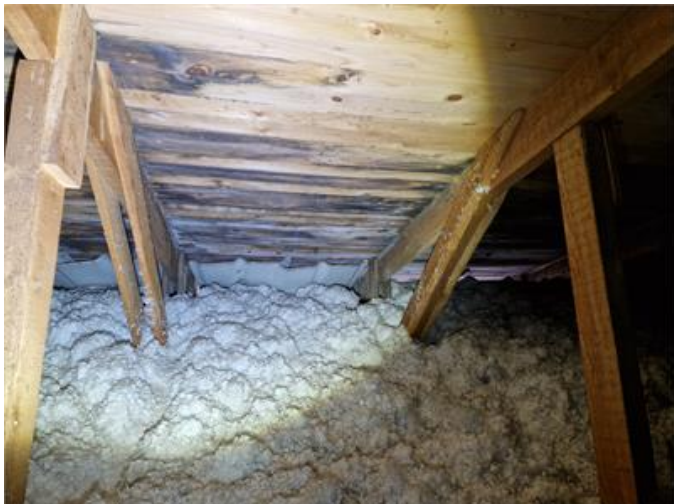
| Besiktningsresultat | | | | | |
|---|---|---|---|---|---|
| Vind | | X | | | Fuktfläckar/missfärgningar förekommer på flera platser i underlagstak. Detta är sannolikt äldre, sedan innan takomläggning, och fuktindikering vid besiktningstillfället visade inga förhöjda fuktvärden. Fläckarna bör dock kontrolleras regelbundet för att se att de inte ökar i antal/omfattning. Se även bild sid 6. |

Vind:  
Fuktfäckar/missfärgningar förekommer i underlagstak.

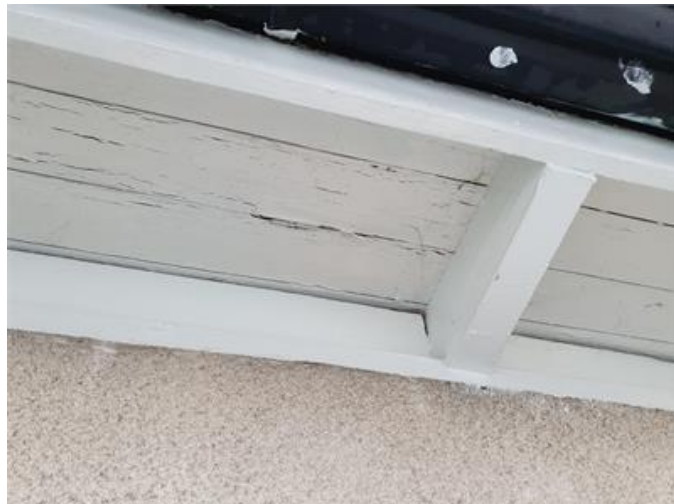
| Besiktningsresultat | | | | | |
|---|---|---|---|---|---|
| | | X | | | Färgsläpp förekommer i takfot på garage. Detta bör kontrolleras regelbundet för att se om förändringar sker. Vidta åtgärder om nödvändigt. Se även bild sid 6.<br>(Taket besiktat från mark och från stege vid takfot) |

Tak:  
Färgsläpp förekommer i takfot på garage.
