# Besiktningssprotokoll

Anticimex Försäkringsbesiktning i samarbete med Fastighetsbyrån

Fastighetsbeteckning: Nävekvärn 7:313	
Fastighetsadress: Fockvägen 15	
Postnummer: 611 76	Ort: Nävekvärn

Besiktningdatum: 2024-04-05	Protokollnummer: 68196038
Temperatur: + 1 °C	Väderlek: Duggregn
Tekniker: Anders Lygrell	
E-post: Anders.Lygrell@anticimex.se	
Kontor: Eskilstuna	
Närvarande: Olof Danielsson Madeleine Jansson-mäklare

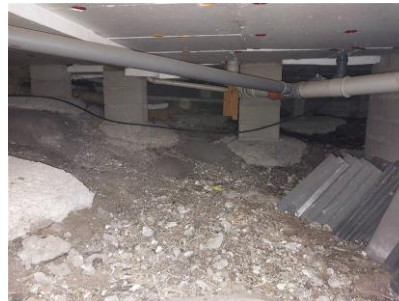
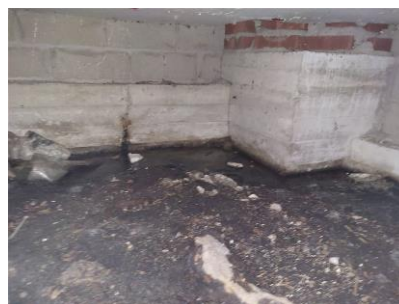
Vid kontroll av konstruktion uppmättes fuktvärden över kritisk fuktnivå. I övrigt förekommer fritt vatten stående på mark, rötskyddsbehandlat virke i konstruktionen, organiskt material på marken samt berg i dagen i utrymmet.

Krypgrunden kan på grund av den naturliga fuktpåverkan drabbas av fuktskador. Grunden och det organiska materialet kan påverkas av fukt, vilket i sin tur kan leda till mikrobiella skador (angrepp av mikroorganismer) som kan resultera i att mikrobiell lukt sprids till boendemiljön.

Risk för mikrobiell tillväxt föreligger om den relativa fuktigheten (RF) i den omgivande luften är över 75 % vilket i furuvirke motsvarar en fuktkvot (FK) på 17 %. Fuktkvoten uppmättes till 17-18 %.

För att undvika detta så måste grundens klimat bli torrare. Läs Anticimex faktablad om uteluftsventilerade krypgrunder för tips och råd.

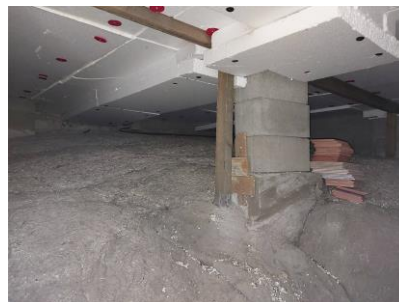
Krypgrunden nås via dörr på ena sidan av huset samt mindre lucka på andra sidan.

Observera att blindbotten inte har kunnat besiktas då det sitter cellplast (frigolit) spikad på blindbotten.

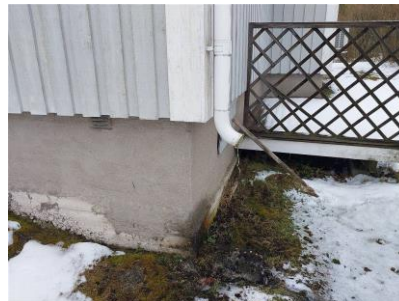
Stuprör avslutas nära husliv och kondensvatten från luftvärmepumpens utedel leds inte bort från huset.

Detta kan medföra en ökad fuktbelastning på grund/sockel/fasad med fuktrelaterade skador som följd.

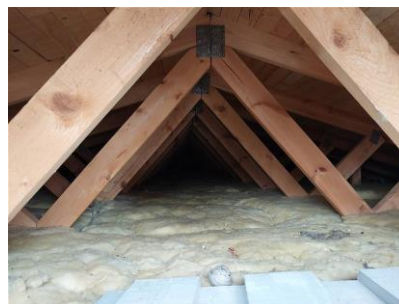
Vindsutrymmet kunde inte besiktas eftersom landgångar saknas.

Vi rekommenderar en kompletterande besiktning när landgångar monterats.

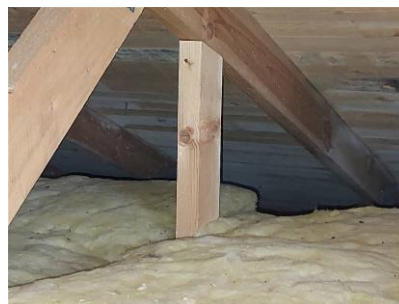
Delar av vinden har kunnat besiktas från luckan. Mikrobiell påväxt, som vad som kan ses från luckan, bedöms vara av mindre omfattning förekommer.

Risk för mikrobiell tillväxt föreligger om den relativa fuktigheten (RF) i den omgivande luften är över 75 % vilket i furuvirke motsvarar en fuktkvot (FK) på 17 %. Fuktkvoten uppmättes till 10 %.

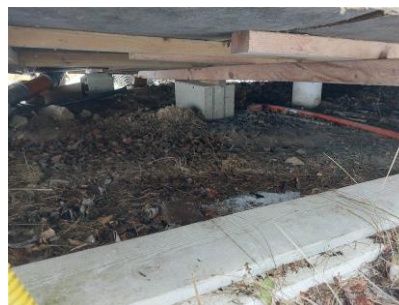
Vid kontroll av konstruktionen uppmättes fuktvärden över kritisk fuktnivå för mikrobiell tillväxt, organiskt material förekommer på marken.

Uteluftsventilerade plintgrunder med bjälklag av organiskt material kan få fuktskador på grund av den naturliga fuktpåverkan, detta kan resultera i mikrobiella skador (angrepp av mikroorganismer), mikrobiell lukt och i värsta fall rötskador.

Risk för mikrobiell tillväxt föreligger om den relativa fuktigheten (RF) i den omgivande luften är över 75 % vilket i furuvirke motsvarar en fuktkvot (FK) på 17 %. Fuktkvoten uppmättes till 18%.

Vi rekommenderar en fördjupad undersökning för att bedöma orsak och omfattning.

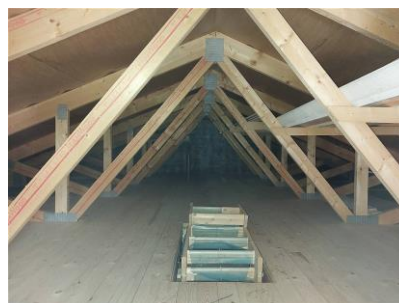
Underlagstaket består av träfiberskivor.

Eftersom underlagstaket består av träfiberskivor utan yttre täckning av papp under takbeklädningen, finns risk vid ogynnsam väderlek att regnvatten/snö tränger in i skivskarvar med läckage på vindsutrymmet som följd. Med tiden kan även träfiberskivorna drabbas av fuktskador.

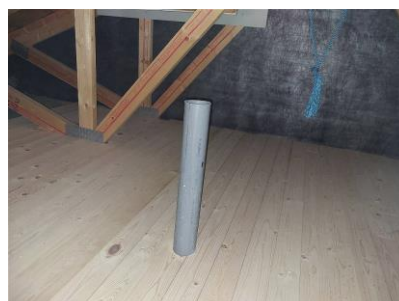
Ventilation avslutas på vinden.

Detta innebär en ökad risk för att fuktig luft kommer upp på vinden med fuktrelaterade skador som följd.
