Toresunds-Edeby 3:28

Svedlandsvägen 5

| Besiktningsdatum | 2024-02-20 |
| Besiktningsföretag | OBM Byggnadsmiljö AB |

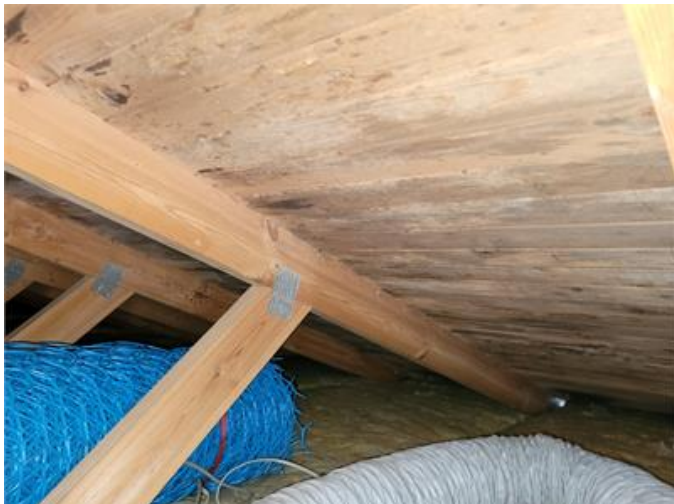
| Besiktningsresultat | | | | | |
|---|---|---|---|---|---|
| Vind | | X | | | <ul style="list-style-type: none"><li>- Mikrobiell påväxt förekommer på underlagstakets undersida, vilket bör kontrolleras regelbundet. Se bild.</li><li>- Besiktat från lucka.</li><li>- Spår från möss förekommer.</li></ul> |

Mikrobiell påväxt på underlagstak.
