**Fastighetsuppgifter**

Ellboj 33

Stockenströms väg 42G

## **Bilaga till besiktningsprotokoll med förklaringar till bedömningssätt vid överlåtelsebesiktning**

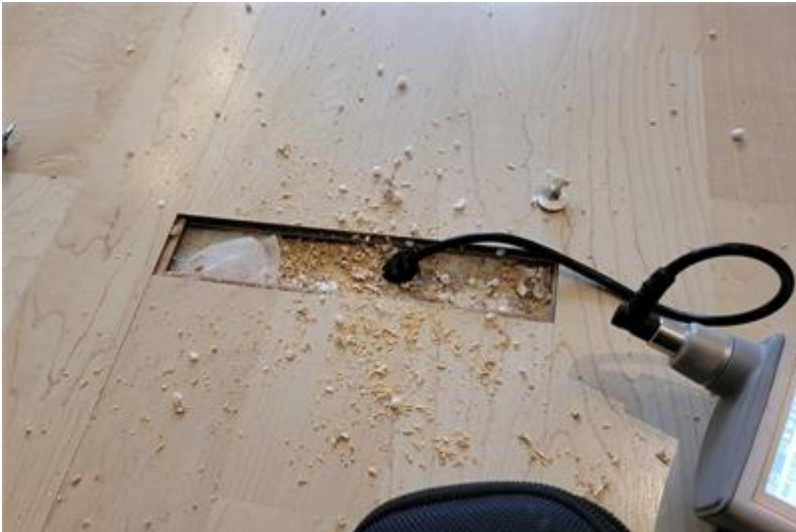
| Byggnadsdel | Kök Entréplan |

| Konstruktionsuppbyggnad | Betongplatta, lecakulor, cellplast, spånskiva. |

Det kritiska gränsvärdet för mikrobiell tillväxt brukar anges till ca 70-75% relativ fuktighet (RF).

Vid kontroll av aktuell golvkonstruktion, som utfördes via diskbänksskåpet, uppmättes relativ fuktighet till 48% och normal lukt upplevdes.

Notera att stickprovsmässig undersökning är utförd och för att säkert fastställa konstruktionens kondition och fuktstatus måste en mer omfattande undersökning utföras.
