**Fastighetsuppgifter**

Sandviken 2:11

Västra Strömvägen 54

## **Bilaga till besiktningsprotokoll med förklaringar till bedömningssätt vid överlåtelsebesiktning**

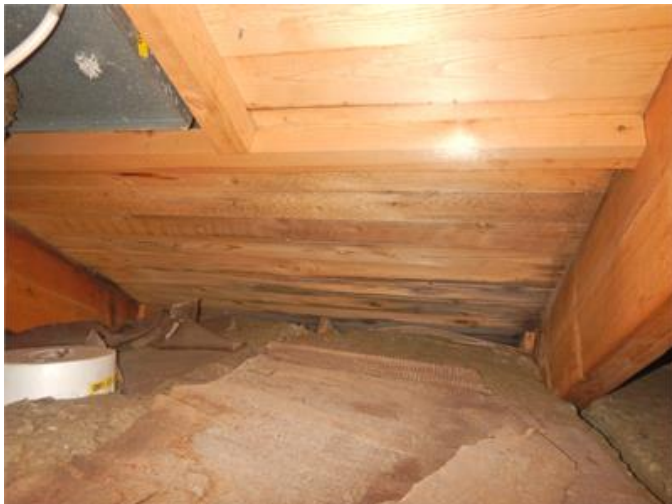
| Besiktningsresultat | | | | | |
|---|---|---|---|---|---|
| Vind över bostadshus | | X | | | -Mindre missfärgning efter tidigare fuktpåverkan omkring ventilationskanal. |

Missfärgning på vind efter tidigare fuktpåverkan.

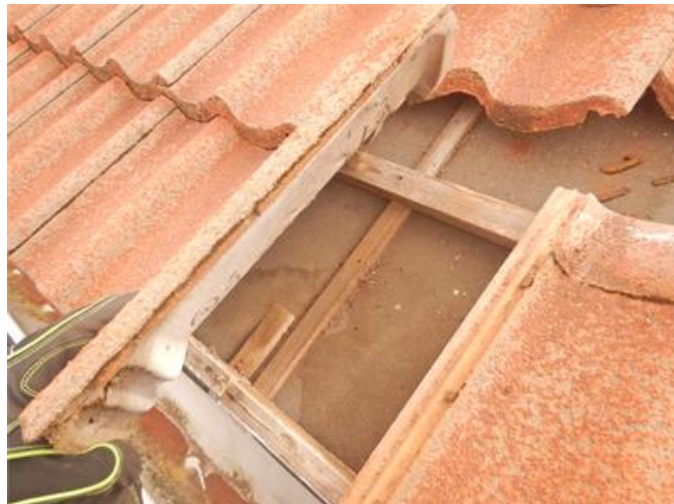
| Besiktningsresultat | | | | | |
|---|---|---|---|---|---|
| Tak | | X | | | -Taket har äldre standard och takpappen och takpannornas tekniska livslängd anses vara passerad, se även info på protokollets näst sista sida Pos. 2. |

Läkt och takpapp

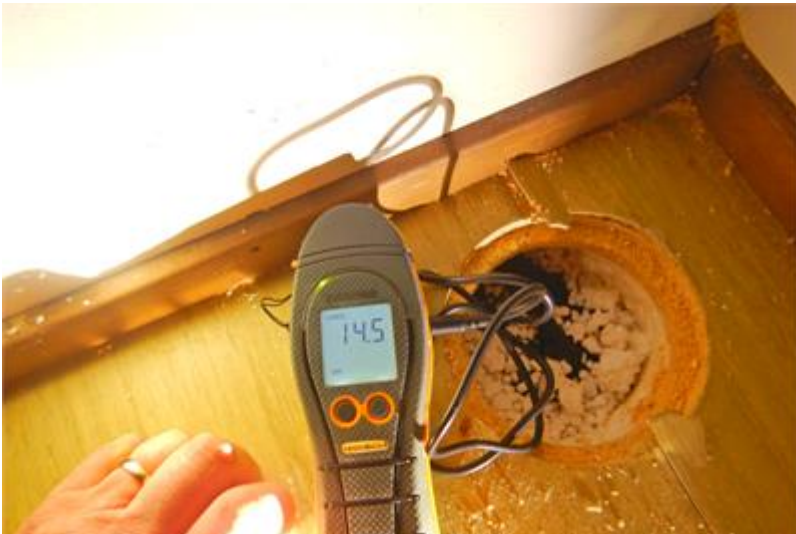
| Konstruktionsuppbyggnad | Grovgjuten betongplatta, plastfolie, cellplast, spånskiva och plastmatta.<br>Grundsockel av lecabalk, syll av trä, och trävägg. |

Vid kontroll av konstruktion uppmättes ~13%FK (FK 15% vid kontroll 2022-12-18) i ytterväggsyllen vilket är strax under kritisk nivå för mikrobiell tillväxt.
