Besiktningssprotokoll

Anticimex Försäkringsbesiktning i samarbete med Fastighetsbyrån

Fastighetsbeteckning: Munkagård 1:81	
Fastighetsadress: Långåsvägen 24	
Postnummer: 432 78	Ort: Tvååker

Besiktningdatum: 2024-03-13	Protokollnummer: 68145000
Temperatur: 4 °C	Väderlek: Mulet
Tekniker: Tomas Forss	
E-post: tomas.forss@anticimex.se	
Kontor: Halmstad	
Närvarande: Fastighetsägaren

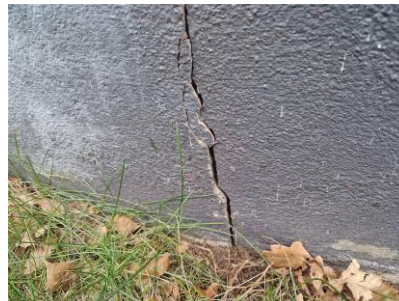
Utvändigt / Sockel

Sprickor finns lokalt i grundmuren.
Kontakta fackman för kontroll samt för bedömning av eventuella åtgärder.

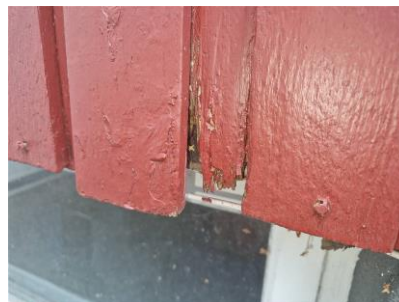
Utvändigt / Fasad

Rötskador finns i bostadsfasaden åt söder samt lokalt i garagefasaden.

Färgsläpp finns i fasaden åt norr.

Vissa panelbrädor på gavelspetsen åt väster är lösa.

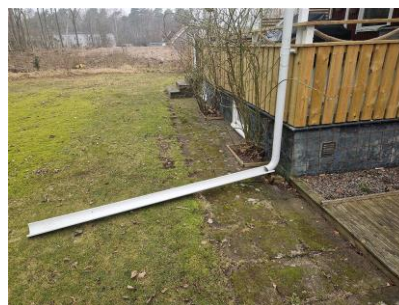
Utvändigt / Hängrännor / Stuprör

Altantaketets stuprör släpper vatten mot en ränna på marken.

Hängrännan åt söder lutar fel.

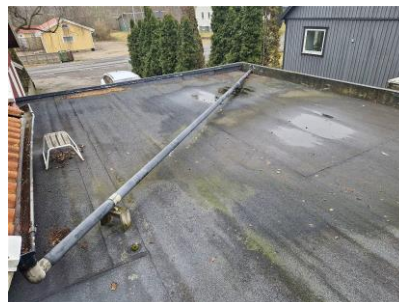
Takpappen på garaget är äldre.
Vatten ligger kvar på delar av taket.

Tätskiktet på ett platt/låglutande tak har enligt vår bedömning en begränsad livslängd. Eftersom takpappen är äldre har det ett minskat motstånd mot vattengenomträngning. Detta i sin tur kan leda till att takkonstruktionen drabbas av fuktskador.

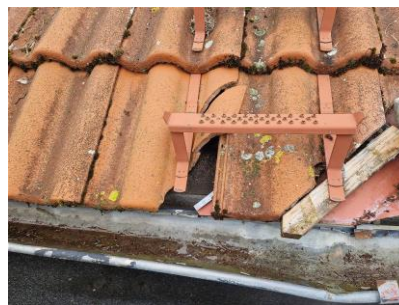
En takpanna vid takstegen är trasig.
Risk för fuktskador finns på underliggande konstruktioner.

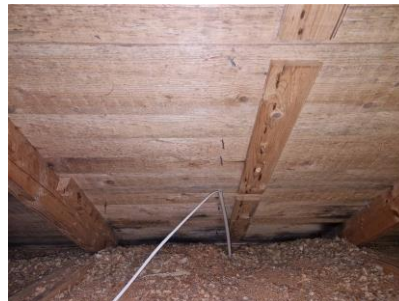
Utvändigt / Vind

Mikrobiell påväxt finns på underlagstaket.

Vid kontroll av konstruktion mättes fuktkvoten i underlagstaket till mellan 17-18 %.

Det finns risk för mikrobiell tillväxt om den relativa fuktigheten (RF) i luften är över 75 %, vilket i gran- och furuvirke motsvarar en fuktkvot på ca 17 %.

Detta kan vara ett tecken på att vinden tillförs fukt inifrån bostaden. Observera att besiktning av bostadens ventilationssystem inte har ingått i uppdraget.

För att komma tillrätta med detta kan fuktillförseln inifrån bostaden behöva minskas. Det kan göras genom att ventilationen i bostaden förbättras samt att eventuella otätheter i vindsbjälklaget (tak-/väggvinklar, taklucka med mera) tätas. Läs Anticimex faktablad om oppvärmade vindsutrymmen för tips och råd.

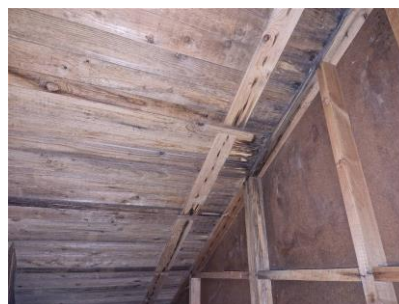
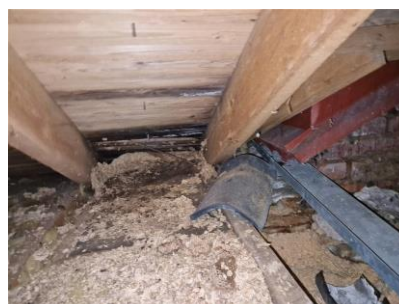
Vid besiktningen noterades missfärgningar i underlagstaket på vinden som tyder på utifrån kommande fukt vilket bör kontrolleras/åtgärdas.

Missfärgningar med förhöjda fuktindikationer noterades på underlagstaket bland annat mot vindskivan åt nordväst, vid skorstenen samt åt sydväst vid rännaldalen. Missfärgningar finns även på gavelväggarnas masonit.

Kontakta fackman för kontroll samt för bedömning av lämpliga åtgärder.

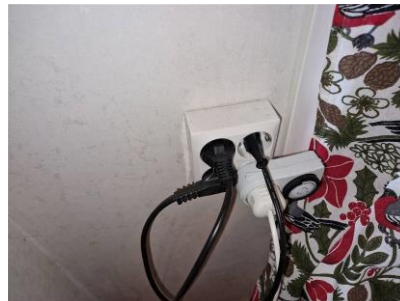
Vid stickprovskontroll av jordade eluttag noterades felkoppling. Ett jordat uttag vid köksfönstret åt öster samt ett par uttag på ytterväggen åt söder är inte anslutna till jord.

Kontakta en elektriker för kontroll och åtgärd.

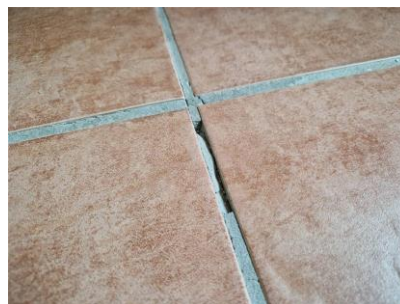
✎ Sprickor och bomljud finns i golvets klinkerplattor.

Felet som uppstått är att vidhäftningen mellan klinker och underlag har upphört vilket kan bero på viss golvsikt eller annan orsak.

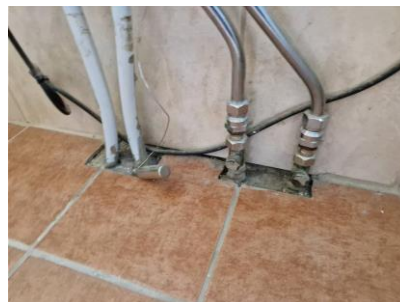
⚠ Rörgenomföringar finns för nära golv-/väggvinklar. Golvfallet är bristfälligt utfört.

Det finns risk att tätskiktet inte har kunnat anslutas på ett rätt sätt, vilket kan leda till fuktskador.

Brister i golvets och/eller tätskiktets lutning medför risk för att vatten tränger in i omkringliggande konstruktioner/utrymmen vilket i sin tur orsakar fuktrelaterade skador. Det medför också ökad risk för att vatten blir stående i golvets lågpunkter, vilket kan orsaka missfärgningar på klinker/fogar samt att "unken" lukt uppstår.

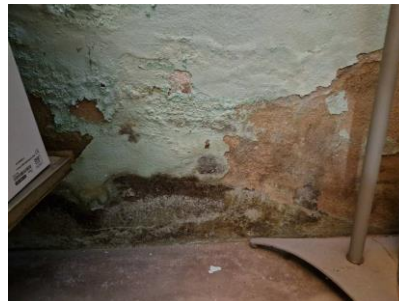
Källarens utvändiga fuktskydd är sedan byggnationen. I källaren finns lokalt färg-/putssläpp från källarväggarna som tyder på att det utvändiga fuktskyddet inte fungerar tillfredsställande. Det finns vissa konstruktioner av täta/organiska material mot väggar/golv av betong i källaren vilket man allmänt bör undvika.

Puts- och färgsläpp finns lokalt på källarväggar.
Färgsläpp finns från betonggolvet.

Puts- och färg som släppt från underlaget invändigt på källarytterväggarna är ett tecken på att källarens utvändiga fuktskydd inte längre fungerar tillfredsställande.

För att åtgärda detta måste källarens utvändiga fuktskydd förbättras. Läs Anticimex faktablad om källare för tips och råd.

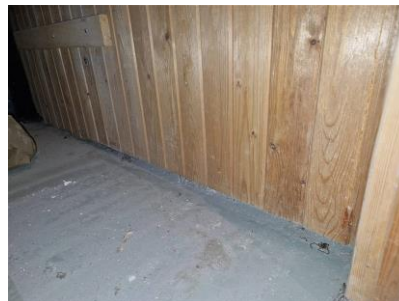
I rum åt nordost finns ett laminatgolv på en passivt ventilerad Platonmatta samt gipsskivor i nederkant av väggarna och en unken/avvikande lukt upplevdes i golv-/väggvinkeln.

I bastun finns påreglade väggar.

Vid kontroll av konstruktion mättes fuktkvoten i den påreglade väggens nedersta väggregel till 20 % och en mikrobiell lukt upplevdes från konstruktionen.

Det finns risk för mikrobiell tillväxt om den relativa fuktigheten (RF) i luften är över 75 %, vilket i gran- och furuvirke motsvarar en fuktkvot (FK) på ca 17 %.

Det rekommenderas att alla organiska och täta material mot källarens betonggolvet och -väggar rivs ut och ersätts med fukt- och luktsäkra material/konstruktioner. Observera att rekommendationen gäller hela källaren.

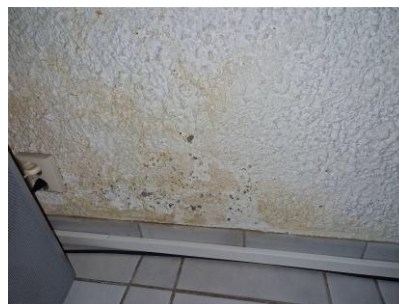
Källarplan / Gillestuga

Missfärgningar finns i nederkant av ytterväggarna. Dessa har enligt säljarens uppgift funnits sedan förvärvningen. Inga förhöjda fuktindikationer noterades på missfärgningarna.

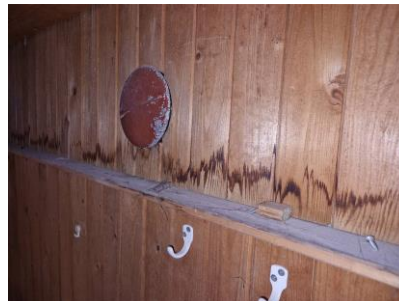
Källarplan / Bastu

Missfärgningar finns på övre delen av väggspanelen.

För att konstatera orsaken till detta rekommenderas att en fördjupad undersökning utförs.

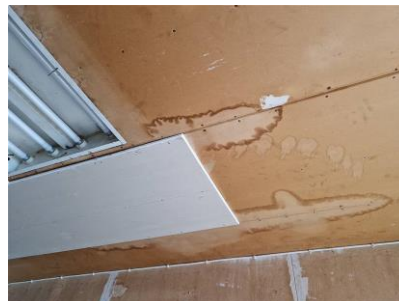
Missfärgningar finns i innertaket.
Dessa har funnits sedan förvärvningen.
Fuktindikering utfördes på missfärgningarna utan anmärkning.
