Besiktningssprotokoll

Anticimex Försäkringsbesiktning i samarbete med Fastighetsbyrån

Fastighetsbeteckning: Bodal 1:37	
Fastighetsadress: Muggeröd 2	
Postnummer: 452 93	Ort: Strömstad

Besiktningdatum: 2024-04-08	Protokollnummer: 68189040
Temperatur: 9 °C	Väderlek: Regn
Tekniker: Mikael Hoffner	
E-post: mikael.hoffner@anticimex.se	
Kontor: Uddevalla	
Närvarande: Fastighetsägare

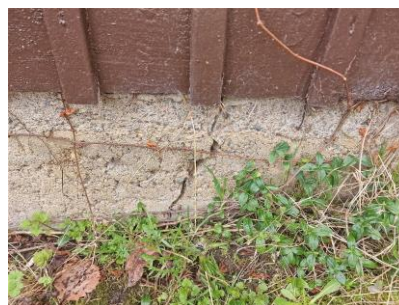
Sprickor förekommer i grundmuren. Delar av grundmuren har inte kunnat kontrollerats då den täcks av altandäcket.

Entreprenör bör anlitas för vidare kontroll och bedömning av åtgärdsbehovets omfattning.

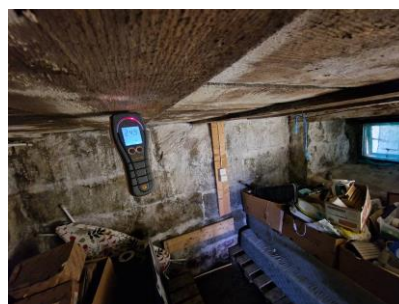
Vatten är stående på betonggjutningen i grovkällaren. Rötskador förekommer i bärlinor. Fuktkvoten uppmättes till 25% i blindbotten. Risk för mikrobiell tillväxt föreligger vid 17%.

Delar av grunden har inte kunnat kontrollerats då inspektionslucka saknas. Provhål utfördes i golv i kök under diskmaskinen. Fuktkvoten överstiger 28% i ytterväggsyllen, även rötskador noterades. Det är ett pågående läckage från diskmaskin vid besiktningstillfället.

Rekommenderas att en fördjupad undersökning utförs för att avgöra orsak och omfattning gällande grundläggningens skick och åtgärdsbehov.

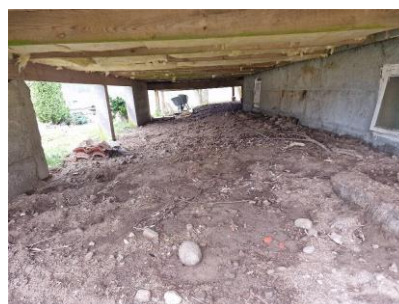
Plintgrunden är en riskkonstruktion vilket kan medföra att det är ett för fuktigt klimat i grunden under delar av året på grund av missgynnsam temperaturskillnad, vilket kan medföra att fuktrelaterade skador och lukt uppkommer. Fuktkvoten uppmättes till 15%. Risk för mikrobiell tillväxt föreligger vid 17%.

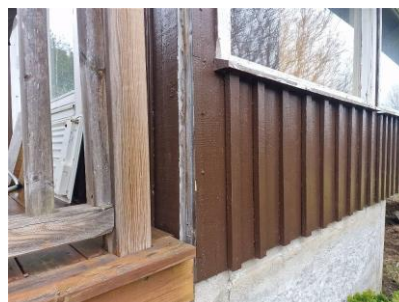
Lokalt saknas knutbrädor. Risk för fuktinträngning i bakomliggande konstruktioner.

Underhållsbehov förekommer på fasadbrädor/foderbrädor. Rekommenderas att underhåll utförs.

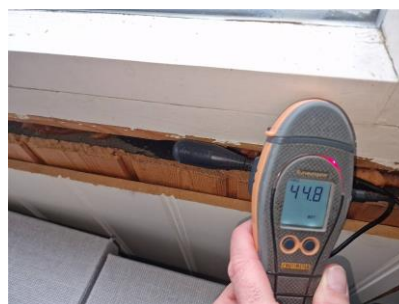
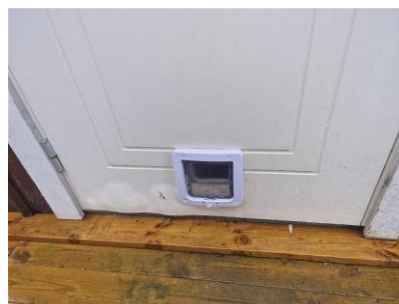
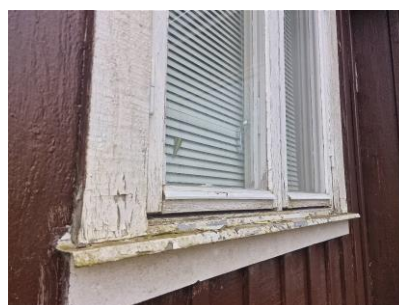
- Vatten tränger in under fönster i uterum.
- Entrédörren är fuktskadad.
- Tröskelbleck saknas under dörrar.
- Bakfall och otätheter förekommer på fönsterbleck.
- Vissa fönster saknar bleck/foder.
- Fönster är i behov av målning/underhåll.
- Äldre isolerglas förekommer. Isolerrutor kan med tiden bli otäta mellan glasen vilket då medför att de blir missfärgade.
- Spruckna glas förekommer.

Anlita fackman för bedömning och lämpliga åtgärder.

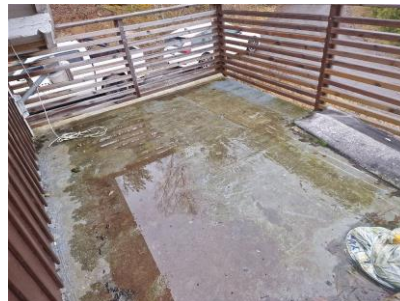
Äldre tätskikt och vatten är stående på tätskiktet.

Tätskiktet på ett platt/låglutande tak har enligt vår bedömning en begränsad livslängd. Eftersom tätskikt är äldre har det ett minskat motstånd mot vattengenomträngning. Detta i sin tur kan leda till att takkonstruktionen drabbas av fuktskador.

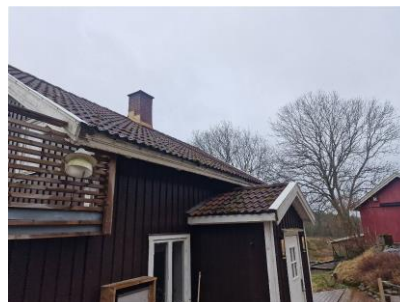
Hängrännor saknas.

När hängrännor saknas utsätts fasad och grund för ökad fuktbelastning, vilket i sin tur kan leda till fuktskador i bakomliggande konstruktioner.

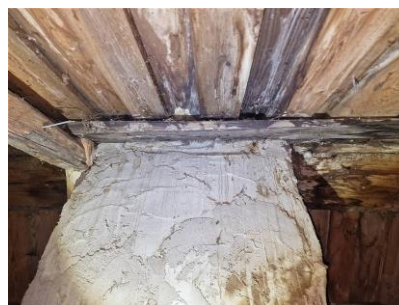
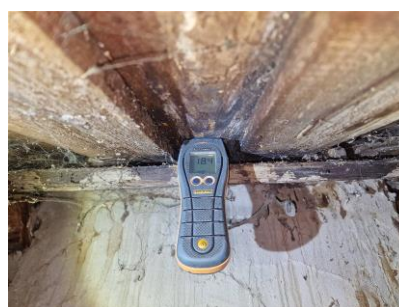
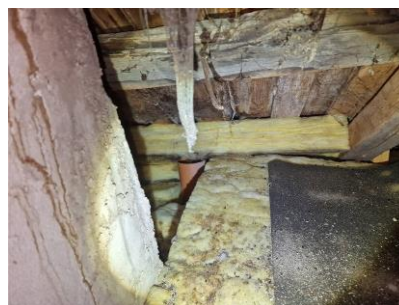
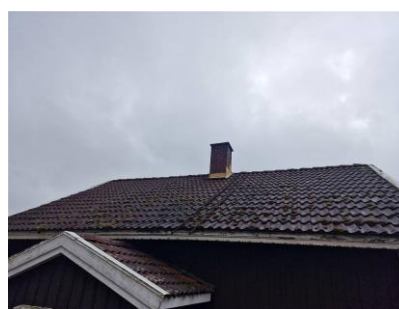
Väderskydd saknas över murstocken.

Underlagstaket består av träfiberskivor (utan yttre täckning av papp under pannorna).

Mosspåväxt finns på takpannorna, vilket bör tas bort. Mossa binder fukt och försämrar pannornas motståndskraft mot vatten och ökar risken för inläckage.

Trädetaljer/takfot har färgsläpp/torrspäckor.

På vinden noterades missfärgningar på underlagstaket i anslutning till murstocken, även rinnmärken förekommer på murstocken invändigt. Fuktkvoten uppmättes stickprovsmässig till mellan 15-19% i underlagstaket.

Avloppets avluftningsrör avslutas på vinden. Denna bör gå genom yttertak.

Anlita takläggare för kontroll och åtgärd.

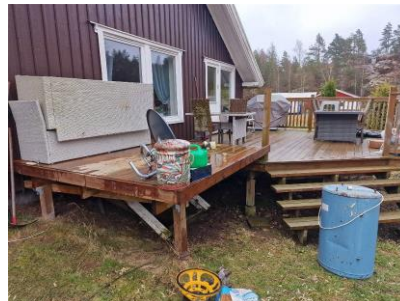
Altanen på framsidan ligger dikt an mot mark. Risk för rötskador.

Skyddsräcke saknas. Detta medför risk för personskada.

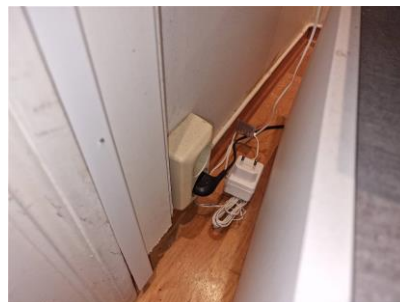
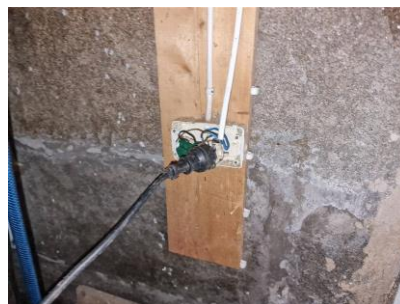
Jordade och ojordade eluttag finns i samma rum.

Skyddslock saknas på eluttag.

Löst hängande elkablar noterades.

Anlita elektriker för att se över husets elanläggning.

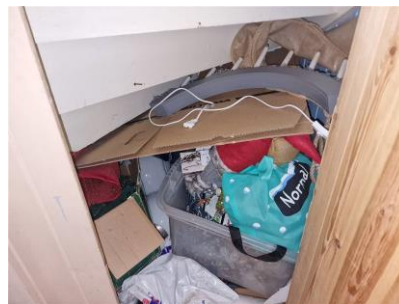
- ✎ Förrådet var belamrat med lösöre vid besiktningstillfället varvid besiktningen utfördes med viss begränsning.

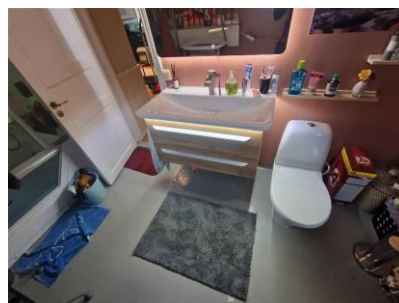
- ⚠ Ålderstiget våtrum.
WC stolen är lös.
Plastmattan sticker ut under klämring i golvbrunnen.
Avloppsstos är lågt avsatt i golv.
Del av golv/vägg vid duschkabinen har inte kunnat kontrollerats då duschkabinen står över.
Fuktstyrd våtrumsfläkt saknas.

Bristerna medför ökad risk för fuktskador i omkringliggande konstruktioner.

Fuktindikering i utrymmet gav inga förhöjda fuktindikationer.

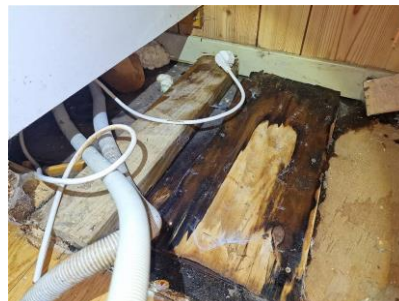
I köket upptäcktes en vattenskada under diskmaskin/diskbänkskåpet. Försäkringsbolaget kontaktades och en skadebesiktning utfördes samma dag via försäkringsbolaget.

Golvet under tvättmaskin/diskbänksskåpet är fuktskadat och vatten är stående på golvytan. Det noterades hål i avloppsslangen från diskmaskin som troligen har orsakat fuktskadorna. Fuktskydd saknas under vitvaror/diskbänksskåp. Köksfläkten är inte inkopplad.

En fördjupad undersökning rekommenderas för att kontrollera orsak och omfattning.

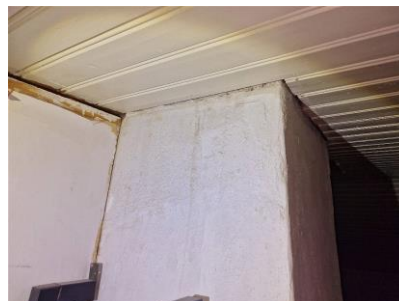
Rinnmärken förekommer på murstocken.
