# Besiktningssprotokoll

Anticimex Försäkringsbesiktning i samarbete med Fastighetsbyrån

Fastighetsbeteckning: Bodal 1:36	
Fastighetsadress: Muggeröd 3	
Postnummer: 452 93	Ort: Strömstad

Besiktningdatum: 2024-04-08	Protokollnummer: 68189073
Temperatur: 9 °C	Väderlek: Mulet
Tekniker: Mikael Hoffner	
E-post: mikael.hoffner@anticimex.se	
Kontor: Uddevalla	
Närvarande: Fastighetsägare

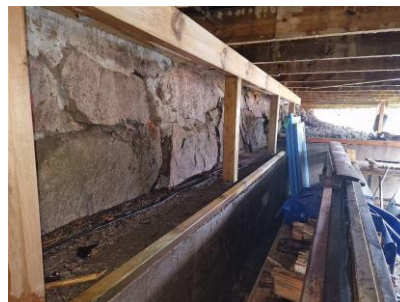
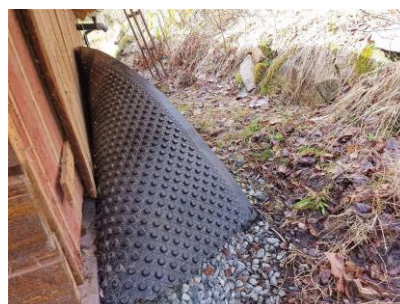
Grundmuren har förstärkts upp genom att man gjutit en stödmur.

Utvändigt fuktskydd är bristfälligt monterat. Risk att det utvändiga fuktskyddet skadas och funktionen försämras.

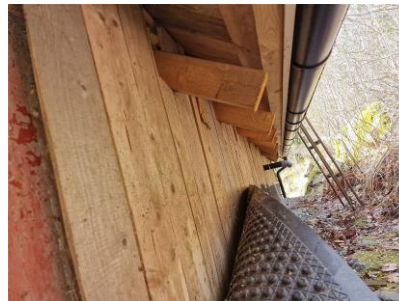
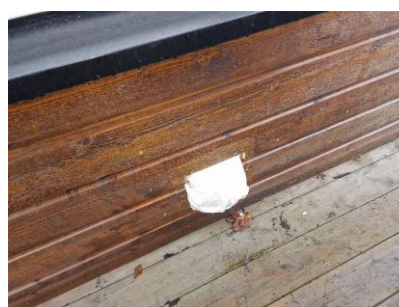
Det kvarstår fortfarande arbete med att färdigställa fasaden på baksidan av huset.  
Otätheter förekommer i fasadbeklädnaden. Hålet har tätats med fogsium.

Detta medför risk för fuktskador i bakomliggande konstruktioner.

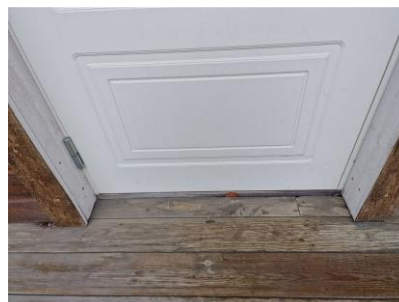
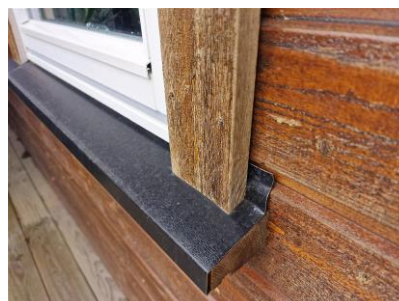
Tröskelbleck saknas under dörr.  
Bleck är otäta vid infästningar.  
Foderbrädor saknas runt fönster.

Bristerna medför att det finns risk för att vatten kan rinna in och orsaka fuktskador på tröskel och/eller i kringliggande vägg och bjälklag.

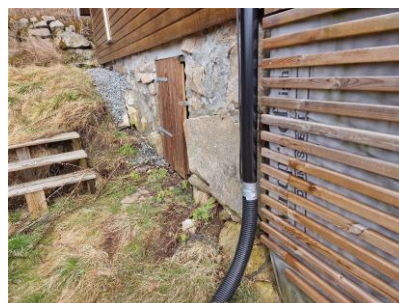
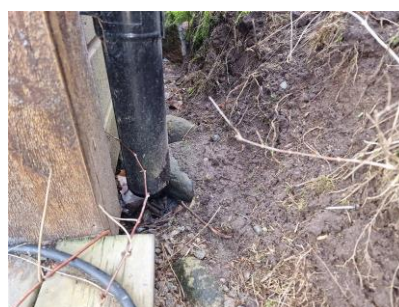
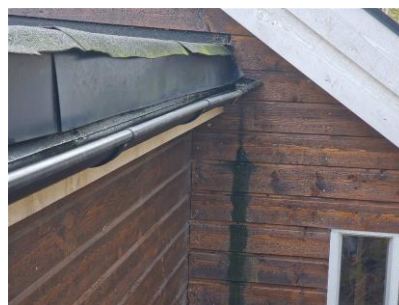
Stuprör är inte anslutet till markledning på baksidan.  
Stuprör på framsidan avslutas i perforerade dräneringsledningar.  
Bakfall förekommer på hängrännor och vatten rinner ner på fasaden.

Bristerna medför en ökad fuktbelastning på grundmur/sockel/fasad som i sin tur kan leda till fuktrelaterade skador.

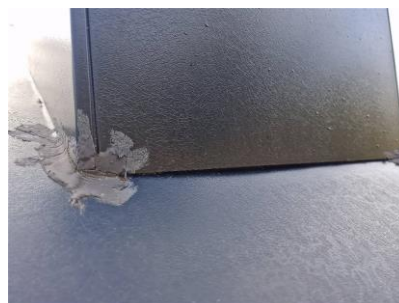
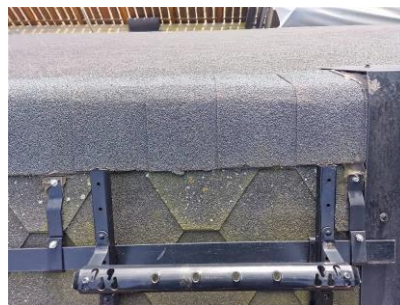
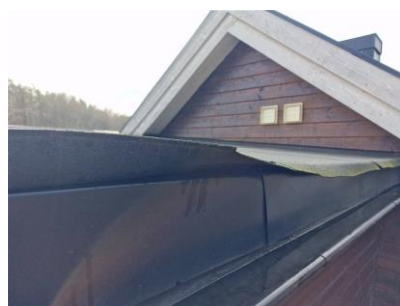
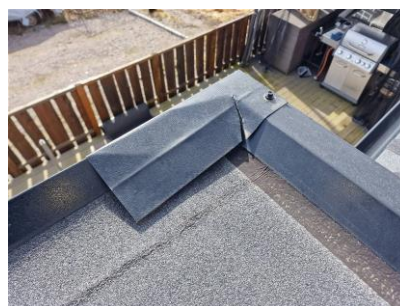
Otättheter förekommer runt plåthuven på murstocken, man har tätat med mjukfog.  
Takstegen är skruvad genom pappen och mjukfog har applicerats runt skruvskallarna.  
Takuppen är bristfälligt ansluten mot takfotsplåten.  
Bristfälliga plåtdetaljer noterades.

Bristerna medför en ökad risk för fuktinträngning i underliggande konstruktioner.

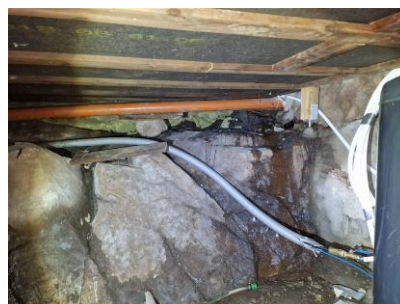
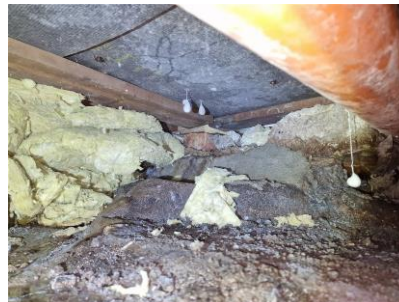
Vatten tränger in i grunden via berget.  
 Mikrobiell påväxt noterades på blindbotten.  
 Rötskador förekommer i stocksyllen.  
 Endast en mindre del av grunden är kontrollerad.  
 Mineralullisolering ligger upptrückt mot grundmur och isoleringen är fuktig.

En fördjupad undersökning rekommenderas för att kontrollera orsak och omfattning.

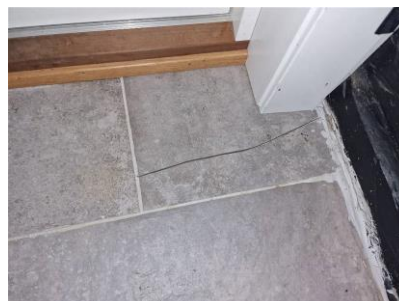
Spricka finns i kakelplatta.

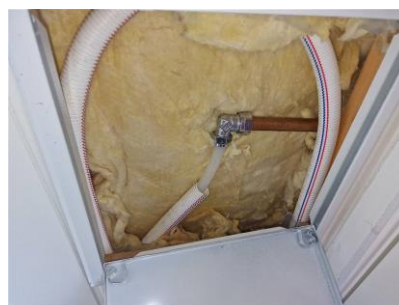
Inbyggd rörkoppling noterades som är placerad i icke tätskiktat utrymme. Detta innebär risk att eventuella läckage från rörkopplingar orsakar vattenskador.

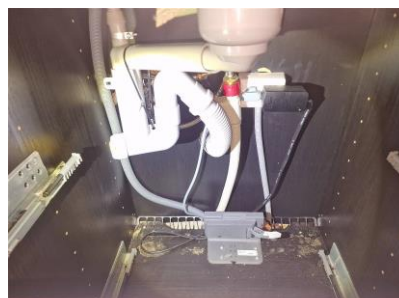
Fuktskydd saknas i diskbänkskåp och under vitvaror. Avloppslangen från diskmaskinen är inte fastsatt förankrad i diskbänkskåpet. Den bör fästas upp i skåpstommen.

Utan fuktskydd är det svårt att upptäcka läckage från rörledningar. Vatten kan då tränga in i omkringliggande konstruktioner och orsaka fuktskador.

För att upptäcka eventuella läckage, installera ett fuktskydd.

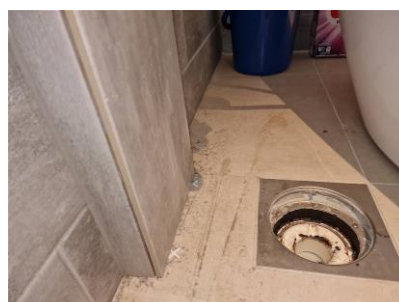
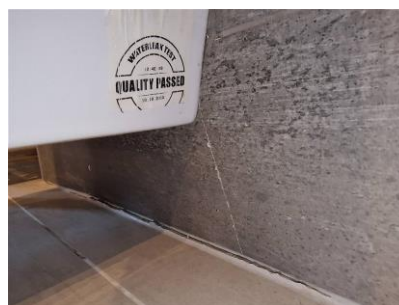
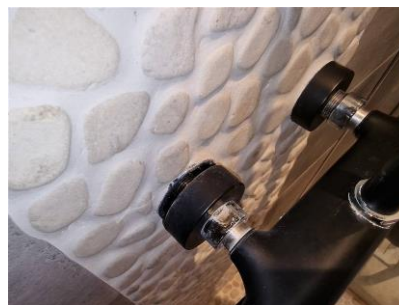
Otättheter förekommer i genomföringarna i vägg i duschzon. Golvbrunnen under badkar är placerad för nära vägg enligt gällande branschregler. Bristfälligt tätskikt runt slits bakom badkar. Vägg bakom wc-stolen har gett vika och wc-stolen är lös, även synliga sprickor finns i kakelplattor. Hålrums ljud förekommer i klinkerplattor. Bristfälligt golvfall. Uppvikt tätskikt mot tröskel saknas. Avloppsstos under handfat är placerad långt in i väggen. Golvbrunnsmanschetten ligger inte dikt an golvbrunnen.

Anlita våtrumsentreprenör för kontroll och åtgärd.

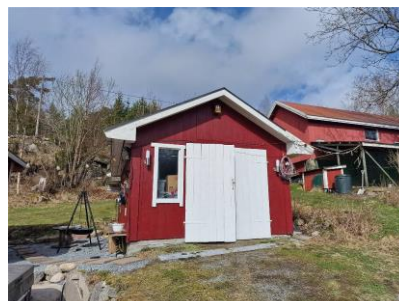
Garaget är av enklare standard och är oisolerat. Sadeltak med profilerad plåt som yttre taktäckning. Taktäckningen är av äldre standard och rostangrepp förekommer. Från insidan noterades det att spikar saknas och otätheter förekommer, även hängrännor saknas. Fönster är i behov av underhåll och fönsterbleck/överbleck saknas på fönster och garageporten är av enklare standard. Lokalt ligger panelen under mark.

Garaget är i behov av underhåll/renovering.
