**Fastighetsuppgifter**

Lersätter 1:364

Stafettgatan 9

| Uppdragsnummer | SP23373 |

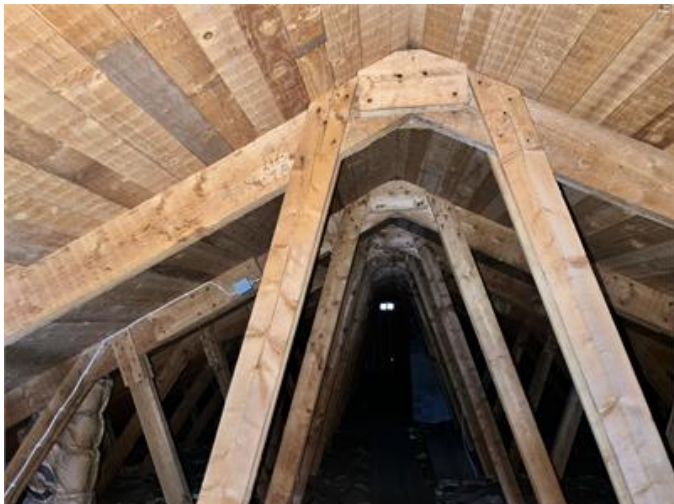
| Besiktningsresultat | | | | | |
|---|---|---|---|---|---|
| Nockvind | | X | | | Fuktfläckar förekommer delvis på underlagstak, ingen förhöjd fuktindikering erhöles. |
