Segerstads Prästbol 1:12

Algustad 120

| Uppdragsnummer | SP24111 |
| Besiktningsdatum | 2024-04-09 |

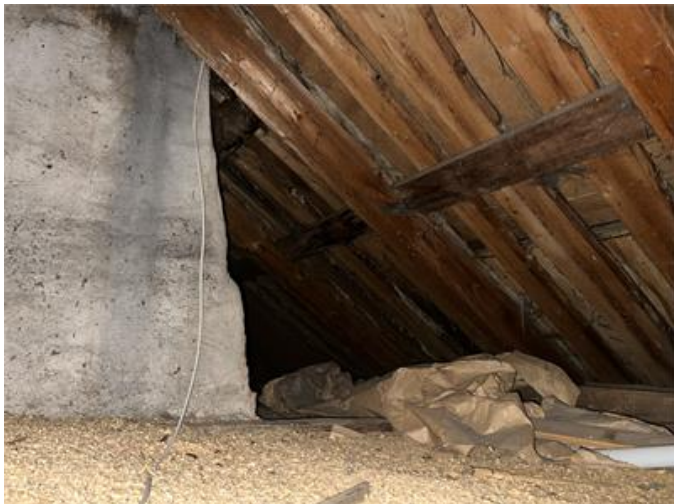
Nockvind

| Besiktningsresultat | | | | | |
|---|---|---|---|---|---|
| <b>Nockivnd</b> | | X | | | Mikrobiell påväxt förekommer delvis på underlagstakets undersida, vilket bör kontrolleras regelbundet och åtgärdas i erforderlig omfattning om så anses nödvändigt. |
| | | X | | | Fuktfläckar förekommer delvis på underlagstak av board, vilket är relativt normalt för konstruktionstypen. Takets insida bör regelbundet kontrolleras. |
| | | X | | | Vinden besiktigad från lucka, landgång saknas. |

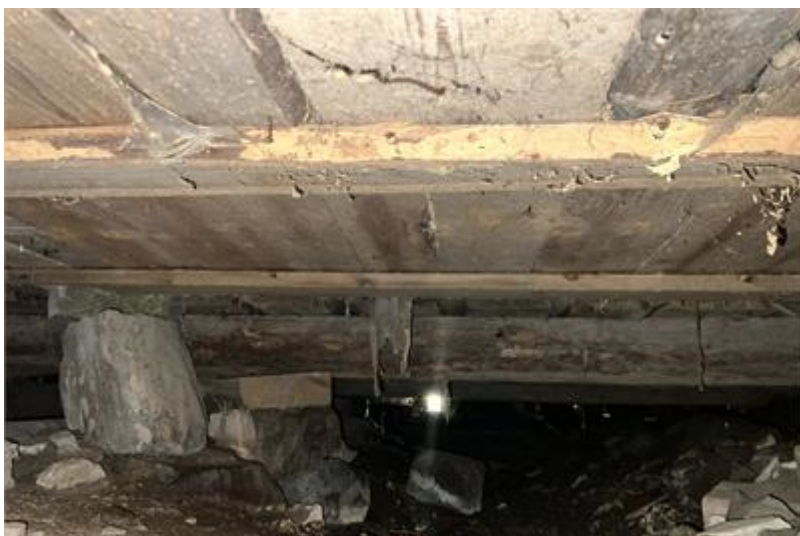
| Konstruktionsdel | Trossbotten |

| Besiktningsresultat | | | | | |
|---|---|---|---|---|---|
| | | X | | | Förhöjd fuktindikering och mikrobiell påväxt förekommer på trossbotten och på marken i grunden. |

Fuktkvoten i trossbotten uppmättes till mellan 17-19% FK.

Uppmätt värde ligger över gränsvärdet för mikrobiell påväxt, åtgärder bör därför övervägas.

Det kritiska gränsvärdet för mikrobiell tillväxt brukar anges till ca 17% fuktkvot (FK).

En torpargrund är en riskkonstruktion med avseende på fukt- och mikrobiella skador. Förhöjd fuktindikering och mikrobiell påväxt har noterats och en fortsatt teknisk undersökning rekommenderas därför, se även info på protokollets sista sida Pos. 10.
