Ellsta 5:1

Ellsta Stor-Sjöslätta 50

| Uppdragsnummer | C13420 |
| Besiktningsdatum | 2024-04-08 |

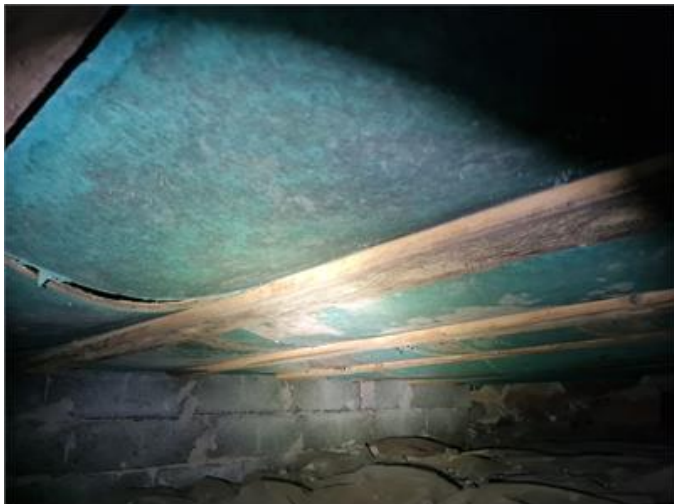
| Besiktningsresultat | | | | | |
|---|---|---|---|---|---|
| <b>Krypgrund</b> | | | X | | Se kommentar/riskanalys. |

En krypgrund är en riskkonstruktion med avseende på fukt- och mikrobiella skador. Skador har noterats och skadornas omfattning bör därför fastställas och åtgärdas. Delar av grunden saknar tillträde och ej besiktningsbara. Se även info sista sidan. Pos. 10.

Bild visar mikrobiell påväxt mot blindbotten.
