# Besiktningssprotokoll

Anticimex Försäkringsbesiktning i samarbete med Fastighetsbyrån

Fastighetsbeteckning: Stråvalla-Kärre 4:2	
Fastighetsadress: Smealyckevägen 1	
Postnummer: 43965	Ort: Stråvalla

Besiktningdatum: 2024-04-08	Protokollnummer: 68195161
Temperatur: 14 °C	Väderlek: Klart
Tekniker: Patrik Johansson	
E-post: patrik.johansson@anticimex.se	
Kontor: Halmstad	
Närvarande: Fastighetsägaren samt hens far

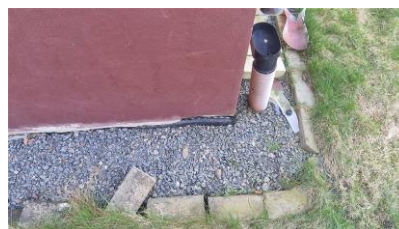
Utvändigt fuktskydd ligger oskyddat ovan mark och saknar kantlist.

Risk finns att det utvändiga fuktskyddet skadas och funktionen försämras.

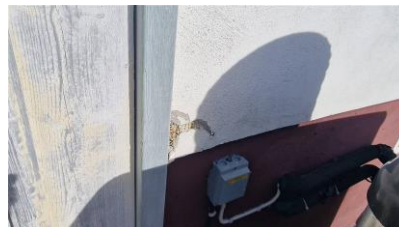
Frostsprängda tegelstenar förekommer i fasaden. Träpanelen är i behov av målning/underhåll. En putsskada finns på fasaden mot söder.

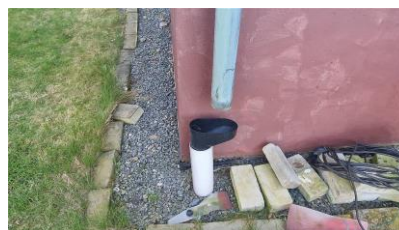
Stupröret är bristfälligt anslutet till markröret. Detta kan medföra en ökad fuktbelastning på grundmur/sockel som i sin tur kan leda till fuktrelaterade skador.

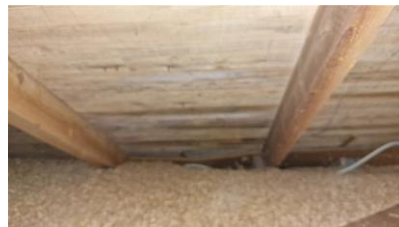
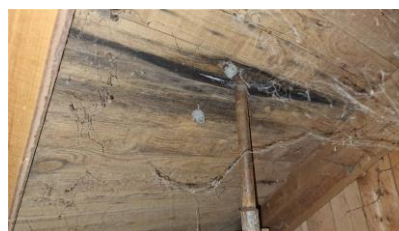
Husets yttertak är äldre och fuktgenomslag noterades på yttertakets insida på vinden. Yttertak av aktuell modell har en teknisk livslängd på ca 40-50 år. Det rekommenderas därför att man kontrollerar och eventuellt åtgärdar de spår av läckage som noterats samt att man bör räkna med att lägga om yttertaket inom en inte allt för lång framtid.

Missfärgningar finns på underlagstaket intill expansionskärlets rörgenomföring i taket.

Mikrobiell påväxt noteras lokalt på underlagstaket.

Fuktkvoten i missfärgningarna runt expansionsrörets rörgenomföring i taket uppmättes till 23% medan den i underlagstaket ovan vindsluckan uppmättes till 17-18%.

Risk för mikrobiell tillväxt föreligger om den relativa fuktigheten i den omgivande luften är över 75% vilket i gran- och furuvirke motsvarar en fuktkvot på ca 17%. Vid en långvarig fuktkvot på >28% finns risk för rötskador.

För att utreda orsaken till och omfattningen av missfärgningarna samt den mikrobiella påväxten rekommenderas att en fördjupad undersökning utförs.

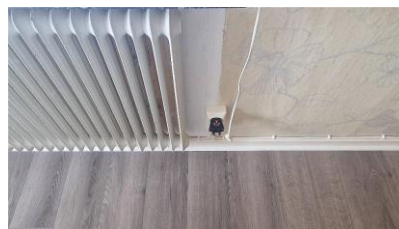
Vid stickprovsvis kontroll av skyddsjord i vägguttag i kök och våtrum noterades en felkoppling i eluttagen på ytterväggen mot väster. Eluttagen saknar skyddsjord.

Lösa elkablar och skyddslock saknas på strömbrytare.

Kontakta en elektriker för kontroll och åtgärd.

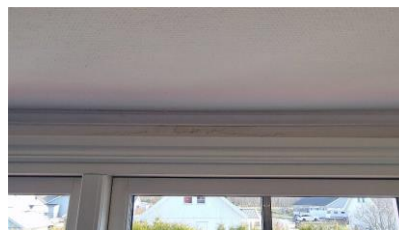
Missfärgningar finns på väggen intill ett fönster i vardagsrummet i lägenhet 1. Dessa är troligen sedan före fönsterbytet eftersom inga förhöjda fuktindikationer kunde påvisas. Om missfärgningarna ökar i omfattning rekommenderas att en vidare teknisk undersökning utförs.

Missfärgningar noteras på väggen intill fönster mot öster.

Detta kan vara ett tecken på ett tidigare eller ett pågående läckage.

Vid fuktindikering mot missfärgningarna kunde inga förhöjda indikationer påvisas.

För att utreda orsaken till och omfattningen av missfärgningarna rekommenderas att en fördjupad undersökning utförs.

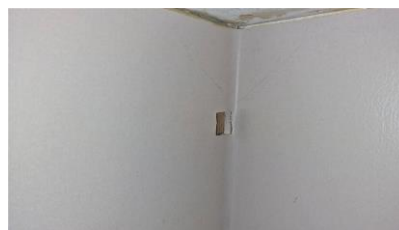
Otätheter noteras i tätskiktet, vid rörgenomföringar samt mellan dörrfoder och dörrkarm. Rörgenomföringar finns för nära vägg/väggvinkeln.

Bristerna avviker från då gällande branschregler och medför att vatten kan tränga in i omkringliggande konstruktioner med fuktrelaterade skador som möjlig följd. Om dessa regler och anvisningar inte följs och en skada inträffar riskerar man att få nedsatt eller utebliven skadeersättning från sitt försäkringsbolag.

Vid fuktindikering i utrymmet kunde inga förhöjda indikationer påvisas.

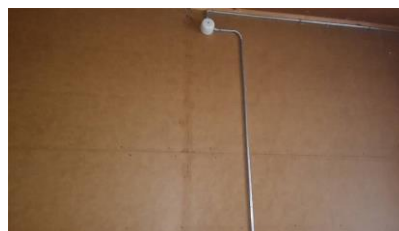
Missfärgningar noteras på väggen.

Vid fuktindikering mot missfärgningarna kunde inga förhöjda indikationer påvisas.

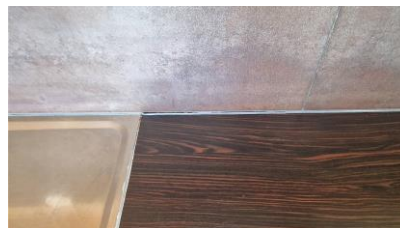
Otätheter noteras i mjukfogen mellan bänkskivan och stänkskyddet av klinker.

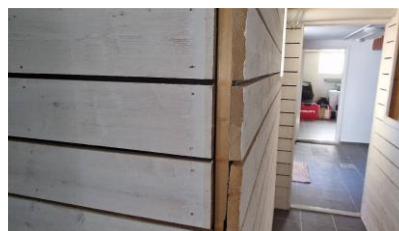
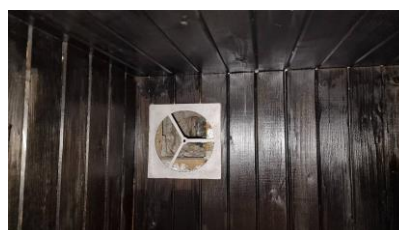
Påreglade väggar finns i källaren.

I rum med kyl ser man att ytterväggen består av grundmur, ca 3 cm gles, papp och träpanel. Fuktkvoten i glesen uppmättes till mellan 13-14%.

I bastun demonterades en ventiltallrik från ventilen mot väster. Väggen består av grundmur, ca 5 cm glas samt bastupanel. Fuktkvoten i glesen uppmättes till mellan 23-24%.

Ingen avvikande lukt kunde kännas från väggen eller ventilen.

Risk för mikrobiell tillväxt föreligger om den relativa fuktigheten i den omgivande luften är över 75% vilket i gran- och furuvirke motsvarar en fuktkvot på ca 17%. Vid en långvarig fuktkvot på >28% finns risk för rötskador.

Om man upplever avvikande lukt och/eller ohälsa vid vistelse i källaren rekommenderas att alla organiska material rivs ut, bakom-/underliggande ytor rengörs noggrant innan man eventuellt återställer med nya fukt- och luktsäkra konstruktioner.
