# Besiktningsprotokoll

Anticimex Försäkringsbesiktning i samarbete med Fastighetsbyrån

| Fastighetsadress:<br>Tallbacksvägen 4 | |

| Besiktningsdatum:<br>2024-04-08 | Protokollnummer:<br>68185431 |

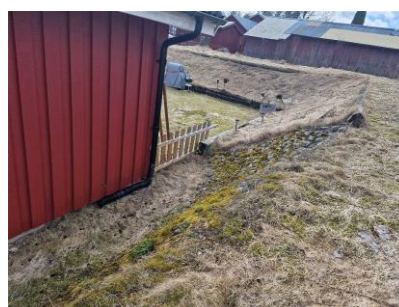
Marken lutar mot huset.

Detta innebär en ökad fuktbelastning mot grunden vilket i sin tur kan orsaka fuktskador i huset.

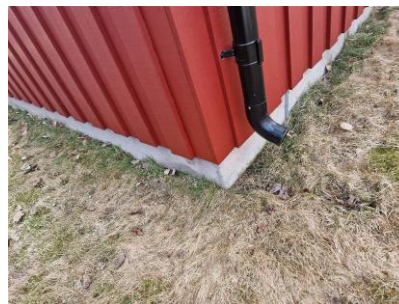
Vissa stuprör avslutas nära husliv.

Stuprör som avslutas intill husliv (ovan mark) medför en ökad fuktbelastning på grundmuren. Se därför till att leda bort vattnet på ett lämpligt sätt.

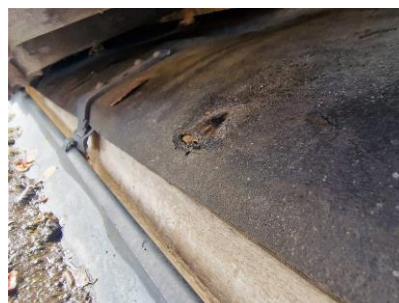
Yttertaket är äldre och under nedersta pannraden saknas läkt vilket har gjort att pannorna nött hål i takpappen. På takpannorna finns också en del mossor.

Ovanstående påpekanden kan leda till fuktskador på träläkt och vidare ner i underliggande konstruktioner.

Taket är besiktat från marken och takfoten.

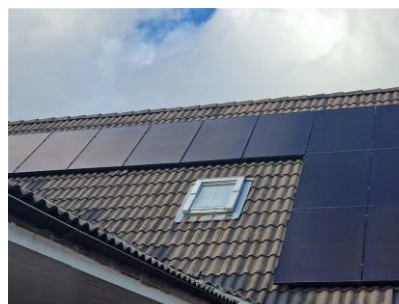
Tänk också på att gamla takfönster kan innebära ökad risk för läckage/skador på intilliggande konstruktioner på grund av sitt utsatta läge. Påfrestningar från väder och vind kan göra att otätheter med tiden uppstår vid anslutningar mot takkonstruktionen.

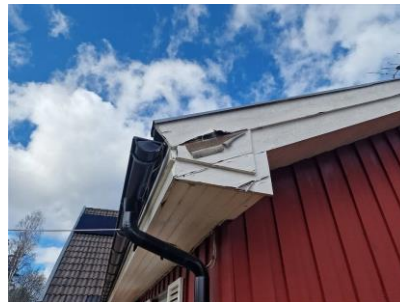
Vindskivor/takfot är i behov av målning/underhåll.

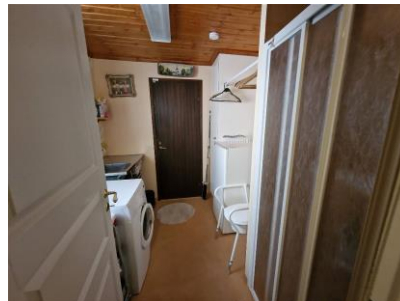
Förhöjningsring finns i golvbrunnarna som är tillverkade före 1991. (Före - 91 fanns inga godkända förhöjningsringar), klämringen sitter löst i en av brunnarna och otätheter finns i golvmattan runt genomföringar.

Ovanstående påpekanden kan leda till fuktskador i omkringliggande konstruktioner.

Fuktindikering i utrymmet gav inga förhöjda fuktindikationer.

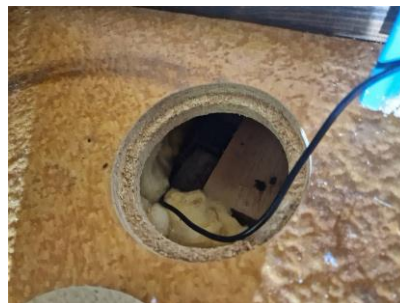
Grundläggningen består av en betongplatta på mark utan underliggande isolering och med ett uppreglat isolerat golv dikt an betongen. Denna konstruktion får ofta skador på grund av naturlig fuktvandring.

Vid kontroll av konstruktion uppmättes fuktvärden under kritisk nivå för mikrobiell tillväxt dock kunde mikrobiell lukt kännas.

Fuktkvoten uppmättes till 11 %. Det finns risk för mikrobiell tillväxt om den relativa fuktigheten överstiger 75%. I furuvirke motsvarar detta en fuktkvot på 17%.

Vi rekommenderar en fördjupad undersökning för att bedöma orsak och omfattning.

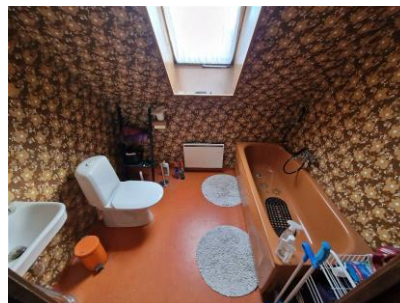
Utrymmet är äldre och har passerat tiden för sin tekniska livslängd.

Fuktindikering kunde inte genomföras eftersom badrummet inte använts under en längre period.

Renovering av utrymmet rekommenderas. Kontakta en behörig våtrumsentreprenör för en renovering.
