Nödinge 1:19

Torpavägen 13

Uppdragsnummer	O24304
Besiktningsdatum	2024-04-08
Besiktningföretag	OBM Besiktning Väst AB
Besiktningförrättare	Magnus Eldén
Närvarande	Fastighetsägarens son
Giltig till och med	2025-04-08

Byggnadsbeskrivning Enplans friliggande villa	Byggnadsår 1970
Till eller ombyggnad	Övrigt Huset är möblerat. Sidobyggnader ingår inte i besiktningen.

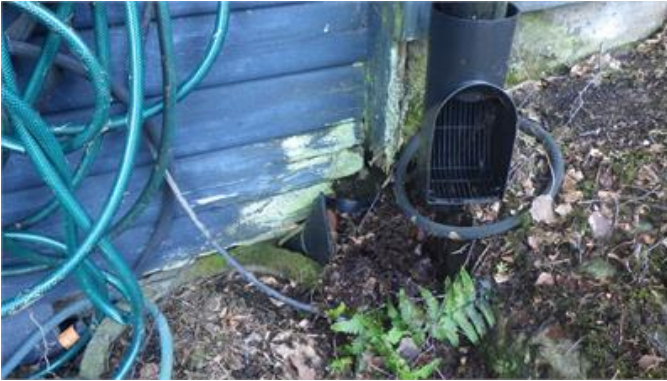
Rötskada i fasadpanelen och bakomliggande konstruktion

Det kritiska gränsvärdet för mikrobiell tillväxt i trä brukar anges till ca 17 % fuktkvot (FK). Det noterades utvändigt att bakomliggande konstruktion är fuktpåverkad pga att fasadpanelen är rötskadad samt att det är håll i fasadpanelen vid ett fönster. Äldre betongplattor av detta slag utsätts i regel mer eller mindre för permanent fuktpåverkan från angränsande mark. Utifrån erfarenhet är det känt att konstruktioner och beläggningar/beklädnader med organiska material mot betongplattan bör undvikas, då fuktpåverkan och mikrobiell tillväxt (mögel/bakterier) och rötskador kan uppstå i sådana. Täta skikt (plastmattor mm) bör undvikas för att minska risken för fuktspridning i väggar och förtvålning av fästmassor etc. Täta skikt och organiska material har applicerats på golvytor.

Vår rekommendation är att en fortsatt teknisk undersökning utförs för att utreda orsak/omfattning av skadorna i fasadpanelen och bakomliggande konstruktioner.

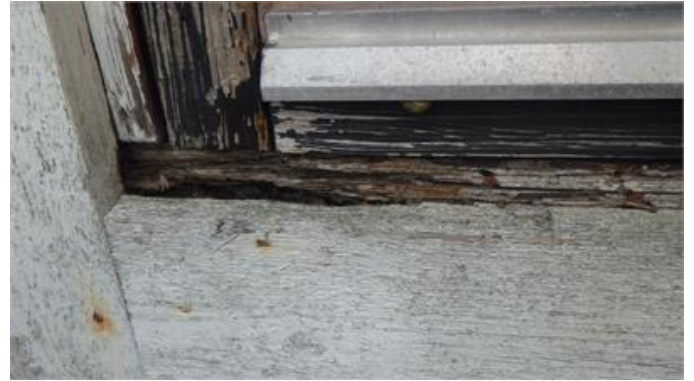
Rötskada i fönster

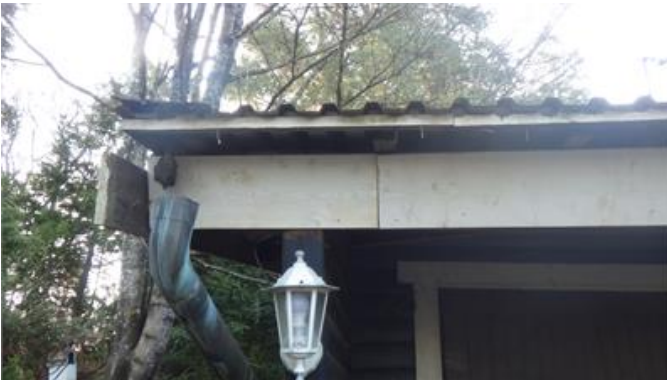
Hängrännor/stuprör: När vatten från stuprör/hängränna inte leds bort genom dagvattenledningar utan får rinna ut i anslutning till byggnaden finns det en risk att man ökar fuktillskottet i vägg-, tak- och grundkonstruktionen som då kan orsaka skador i byggnaden.

Stuprör som inte är kopplat och avsaknad av hängränna

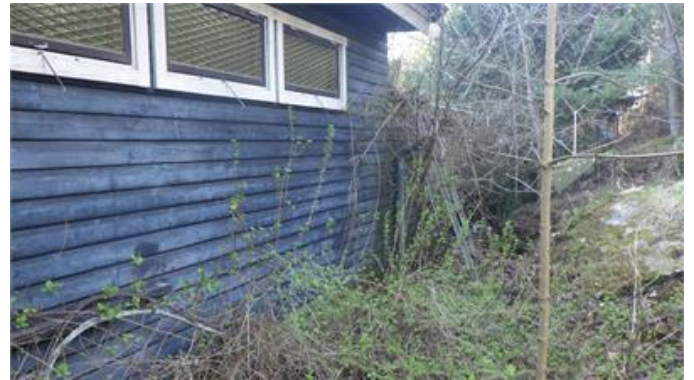
Av erfarenhet vet vi att det kan uppstå problem med dagvattenledningar samt dräneringssystemet när det förekommer växter intill byggnaden. Man kan även få en hög fuktstatus i fasadens konstruktion då växter hindrar solen från att värma fasaden så att en uttorkning kan ske, detta kan i en förlängning ge upphov till skador som påverkar byggnaden och inomhusmiljön negativt.

Växtlighet utmed huslivet
