# Besiktningssprotokoll

Anticimex Försäkringsbesiktning i samarbete med Fastighetsbyrån

Fastighetsbeteckning: Sköllersta 1:210	
Fastighetsadress: Klockarvägen 78	
Postnummer: 69774	Ort: Sköllersta

Besiktningdatum: 2024-03-14	Protokollnummer: 68038558
Temperatur: 8 °C	Väderlek: Mulet
Tekniker: Christian Åkerlund	
E-post: Christian.Akerlund@anticimex.se	
Kontor: Örebro	
Närvarande: Fastighetsägare Magnus Hidström: Energiexpert Anticimex

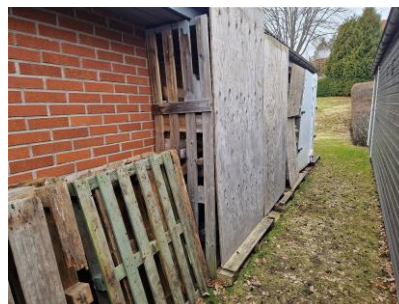
Delar av fasaden är ej besiktningsbar.

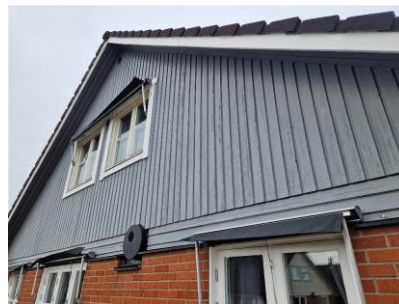
Fasadpanelen är i behov av målning/underhåll.

Fasadbeklädnad och träkonstruktioner där målningsbehov finns riskerar att få fukt- och rötskador på grund av sämre vattenavvisande förmåga.

För att öka livslängden på fasadbeklädnaden rekommenderas målning och underhåll.

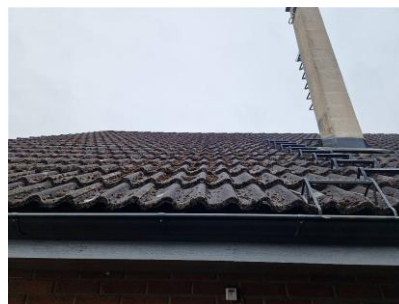
Mosspåväxt finns på takpannor.

Mossa som växer på taket kan leda till att taktäckningen har ett minskat motstånd mot vatteninträning. Detta i sin tur kan leda till fuktskador på träläkt och takkonstruktionen vilket kan resultera i mikrobiella skador (angrepp av mikroorganismer).

För att öka livslängden på taket rekommenderas att mossan tas bort från takpannorna.

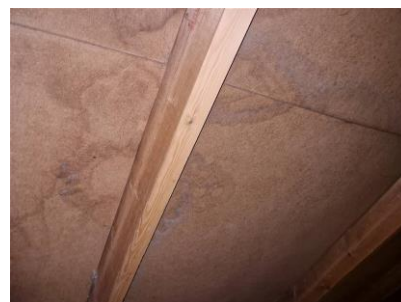
Underlagstaket består av träfiberskivor och lokala fuktfläckar förekommer.

Eftersom underlagstaket består av träfiberskivor utan yttre täckning av papp under takbeklädnaden, finns risk vid ogynnsam väderlek att regnvatten/snö tränger in i skivskarvar med läckage på vindsutrymmet som följd. Med tiden kan även träfiberskivorna drabbas av fuktskador.

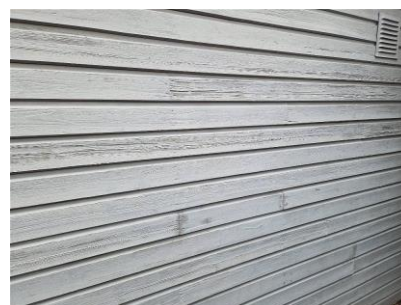
Fasadpanelen är i behov av målning/underhåll.

Fasadbeklädnad och träkonstruktioner där målningsbehov finns riskerar att få fukt- och rötskador på grund av sämre vattenavvisande förmåga.

För att öka livslängden på fasadbeklädnaden rekommenderas målning och underhåll.

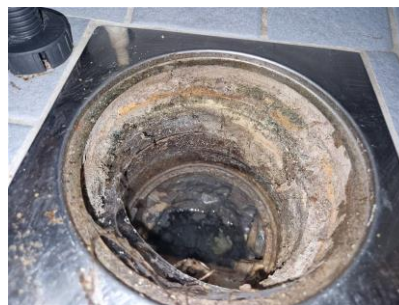
Förhöjningsring finns i golvbrunnen.

Förhöjningsringen i golvbrunnen är en riskkonstruktion eftersom det ofta förekommer otätheter mellan förhöjningsringen och brunnen. Detta kan i sin tur leda till fuktskador i omkringliggande konstruktioner.

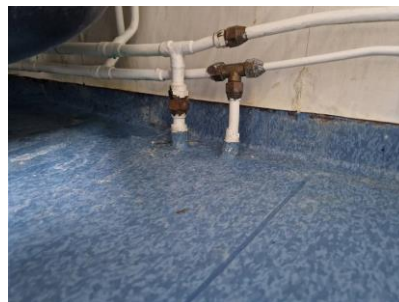
Rör genomföring finns i golvet.

Rör genomföringar i golvet medför en ökad risk för att vatten tränger ner i omkringliggande konstruktioner och orsakar fuktskador. Vid uppbyggnaden av utrymmet var detta tillåtet och utförandet anses därför vara fackmässigt utfört. I dagens branschregler är detta inte längre tillåtet.

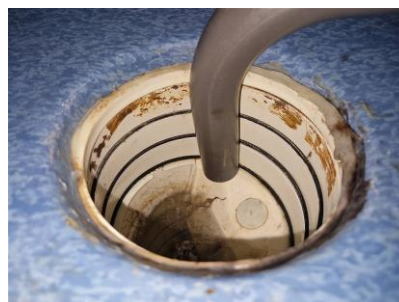
Förhöjningsring finns i golvbrunnen.

Förhöjningsringen i golvbrunnen är en riskkonstruktion eftersom det ofta förekommer otätheter mellan förhöjningsringen och brunnen. Detta kan i sin tur leda till fuktskador i omkringliggande konstruktioner.

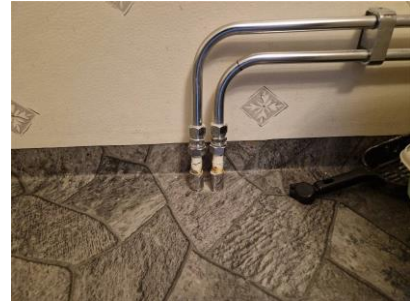
Rör genomföring finns i golv.

Rör genomföringar i golvet medför en ökad risk för att vatten tränger ner i omkringliggande konstruktioner och orsakar fuktskador.
