Lyktan 2

Jägarstigen 19

**Besiktningssuppgifter**

Uppdragsnummer	C13433
Besiktningsdatum	2024-04-09
Besiktningföretag	OBM Fuktteknik AB
Besiktningförrättare	Anders Borgenvik
Närvarande	Fastighetsägaren
Giltig till och med	2025-04-09

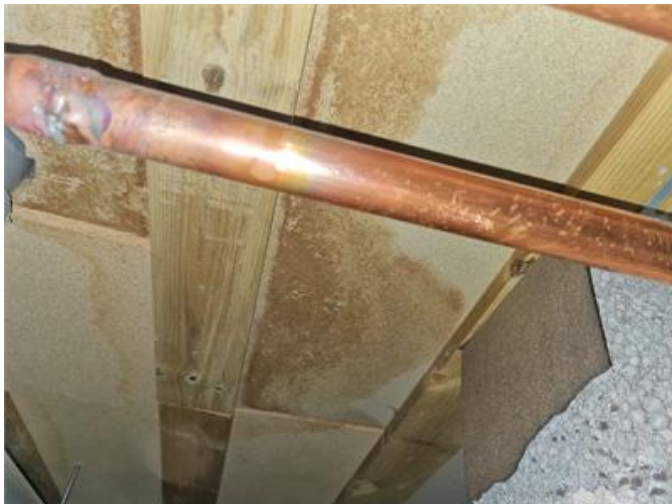
En krypgrund är en riskkonstruktion med avseende på fukt- och mikrobiella skador. Missfärgningar noterades på några ställen mot blindbotten, inga förhöjda fuktvärden uppmättes vid besiktningen men bör dock regelbundet kontrolleras för att fastställa åtgärdsbehov föreligger. För att säkert fastställa grundens funktion och golvbjälklagets kondition krävs alltid en fortsatt teknisk undersökning. Se även protokollets näst sista sida Pos. 10 samt följande bilaga.

Bild visar fuktrelaterade missfärgningar lokalt mot blindbotten, inga förhöjda fuktvärden uppmättes vid besiktningen.

Fuktstatus togs mot trädetaljer i grunden och fuktvärden under kritisk nivå för mikrobiell tillväxt uppmättes. Fk uppmättes till ca 10%. Ingen avvikande lukt upplevdes via urtagen isolering från bjälklag.
