Besiktningssprotokoll

Anticimex Försäkringsbesiktning i samarbete med Fastighetsbyrån

Fastighetsbeteckning: Storbyn 51:1	
Fastighetsadress: Älrvägen 27	
Postnummer: 827 60	Ort: Färila

Besiktningdatum: 2024-04-09	Protokollnummer: 68194446
Temperatur: 10 °C	Väderlek: Klart
Tekniker: Fredrik Thunström	
E-post: Fredrik.Thunstrom@anticimex.se	
Kontor: Söderhamn	
Närvarande: Ombud för fastighetsägaren

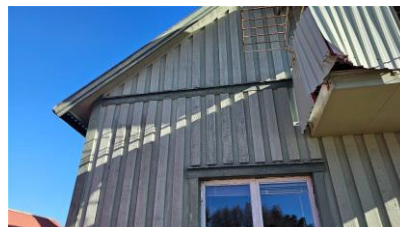
Utvändigt / Fasad

Delar av fasadpanelen är i behov av målning/underhåll.

För att öka livslängden på fasadbeklädnaden rekommenderas målning och underhåll.

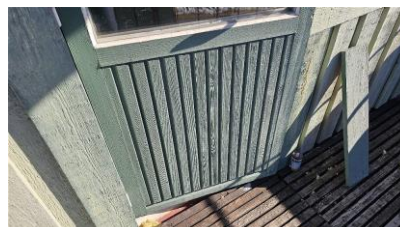
Utvändigt / Dörrar

Dörr är i behov av målning/underhåll.

För att öka livslängden på dörr rekommenderas målning och underhåll.

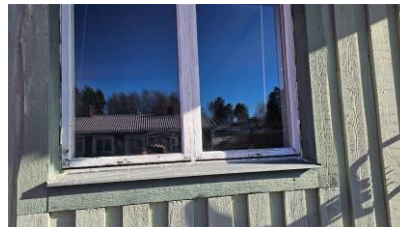
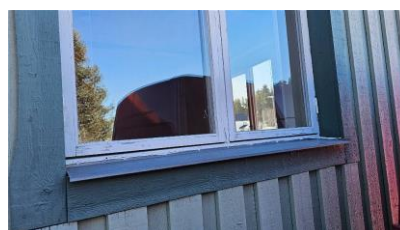
Utvändigt / Fönster

Ett antal fönster är i behov av målning/underhåll.

För att öka livslängden på fönster rekommenderas målning och underhåll.

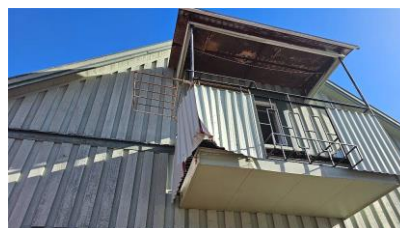
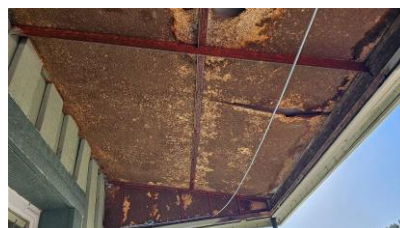
Utvändigt / Balkong

Plåtar på balkongen är skadade och delar av undertaket.

Detta bedöms som en mindre brist.

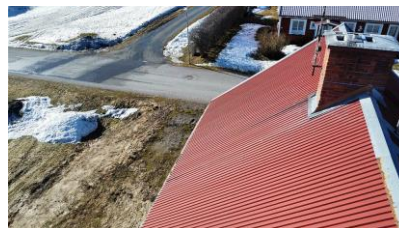
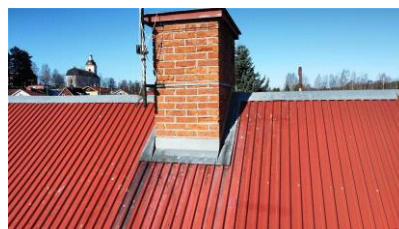
Utvändigt / Tak

Yttertaket är ett äldre spikat tak.

Vanligt förekommande på spikade tak är att spikar lossnar.

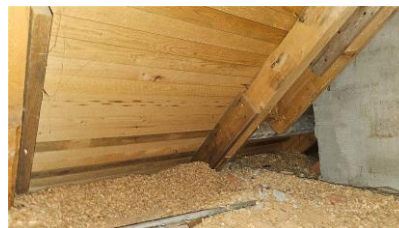
Utvändigt / Vind

Vid kontroll av vinden uppmättes fuktvärden under kritisk fuktnivå för mikrobiell tillväxt och en normal lukt upplevdes. Fuktkvoten i underlagstak/takbjälkar uppmättes till 9 %.

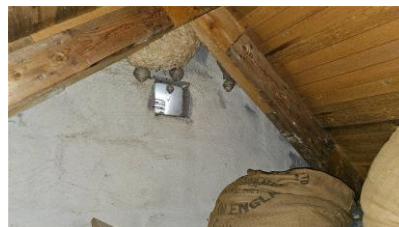
Hela huset / Allmänt

Blå lättbetong finns i byggnaden.

Denna typ av lättbetong är i vissa fall radonhaltig.

Vi rekommenderar en radonmätning eller att du kontrollerar om radonmätning har genomförts tidigare.

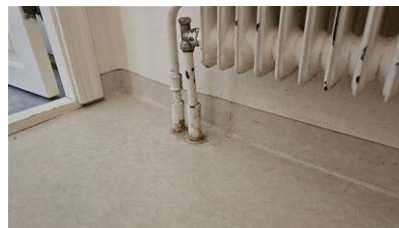
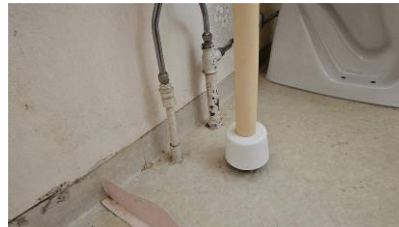
Entréplan / Dusch/Toalett

Våtutrymmet har äldre yt-/tätskikt.
Golvlutningen är bristfälligt utförd.

Eftersom funktionen, som innebär att ytskiktet/tätskiktet ska vara vattentätt, kan vara nedsatt finns en ökad risk att vatten tränger igenom ytskiktet/tätskiktet med vattenskador i omkringliggande konstruktioner som följd.

Rör genomföring finns i golv.

Rör genomföringar i golvet medför en ökad risk för att vatten tränger ner i omkringliggande konstruktioner och orsakar fuktskador. Vid uppbyggnaden av utrymmet var detta tillåtet och utförandet anses därför vara fackmässigt utfört. I dagens branschregler är detta inte längre tillåtet.

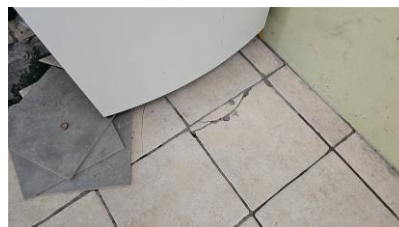
Källarplan / Tvättstuga

Klinker har släppt från underlaget ("Bom") och det noterades sprickor i klinkerplattor.

Felet som uppstått är att vidhäftningen mellan klinker och underlag har upphört. Sk "bom/ bomljud".

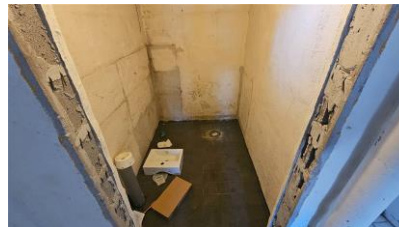
Källarplan / Dusch/Toalett

Renovering pågår.

På grund av renoveringen har besiktningen inte kunnat genomföras.

Vi rekommenderar en kompletterande besiktning när renoveringen är klar.
