# Besiktningsprotokoll

Anticimex Försäkringsbesiktning i samarbete med Fastighetsbyrån

| Fastighetsadress:<br>Klockarvägen 41 | |

| Besiktningsdatum:<br>2024-04-08 | Protokollnummer:<br>68197249 |

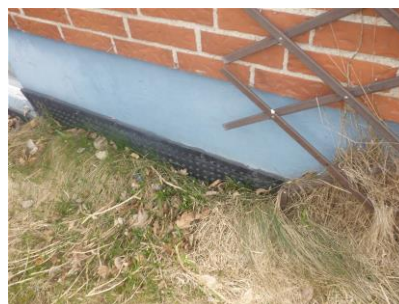
Utvändigt fuktskydd ligger oskyddat ovan mark.

Risk finns att det utvändiga fuktskyddet skadas och funktionen försämras.

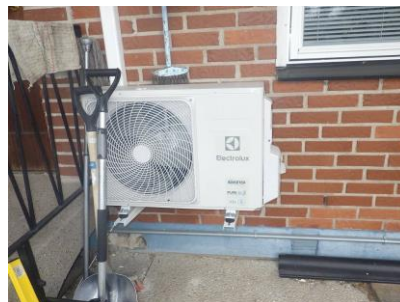
Kondensvatten från luftvärmepumpens utedel leds inte bort från husgrunden.

Detta medför ökad risk för att vatten tränger in i anslutande konstruktioner, vilket i sin tur kan leda till fuktrelaterade skador. Observera att besiktning av byggnadens värmesystem eller värmepumpen inte har ingått i uppdraget.

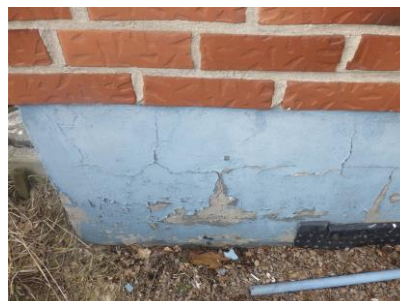
Fuktuppsug finns på sockeln.

När sockeln suger upp fukt finns risk att fukten sprider sig till kringliggande konstruktioner.

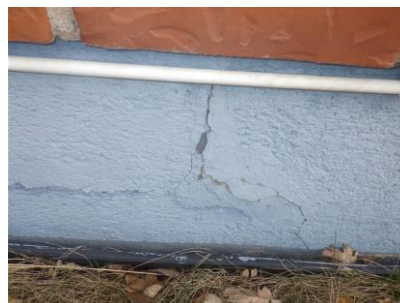
Sprickor finns i sockel.

Dessa bedöms inte ha lett till bakomliggande skador.

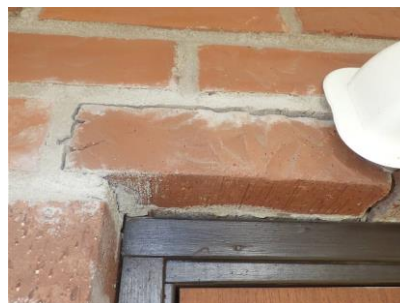
Fasadsten sitter lös ovan dörr.

Kontakta en murare för åtgärd.

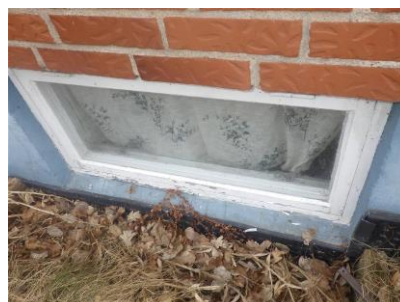
Vanligt underhåll på källarfönster (torrsprickor och färgsläpp).

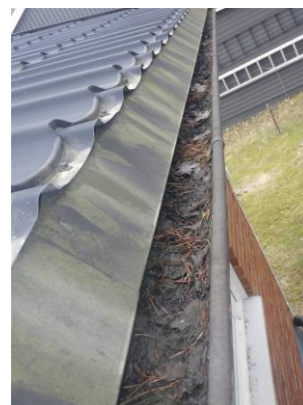
Hängrännor är skräpfyllda.

Eftersom hängrännor är fulla med skräp finns risk för fuktskador på fasad och sockel då vatten kan svämma över.

För att förhindra översvämning rekommenderas rensning av hängrännor.

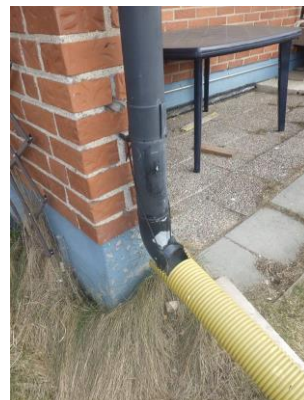
Stuprör avslutas nära husliv.

Stuprör som avslutas intill husliv (ovan mark) kan medföra en ökad fuktbelastning på grundmur/sockel med fuktrelaterade skador som följd.

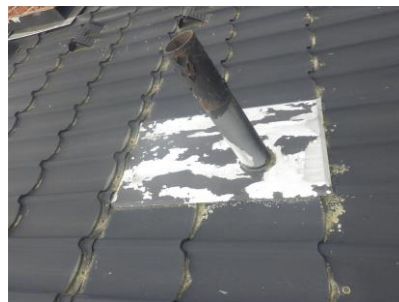
Färgsläpp på plåtdetaljer vid rörgenomförningar i tak. målning.

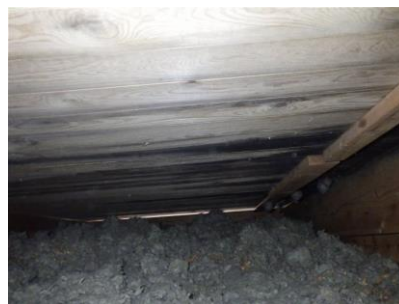
Mikrobiell påväxt finns på underlagstaket.

Den upptäckta mikrobiella påväxten på underlagstaket kan vara ett tecken på att vinden tillförs fukt inifrån bostaden och/eller uteluften.

Vid kontroll av vinden uppmättes fuktvärden under kritisk fuktnivå för mikrobiell tillväxt och en normal lukt upplevdes. Fuktkvoten i underlagstak/takbjälkar uppmättes till 11 %.

Vi rekommenderar en fördjupad undersökning för att bedöma orsak och omfattning.

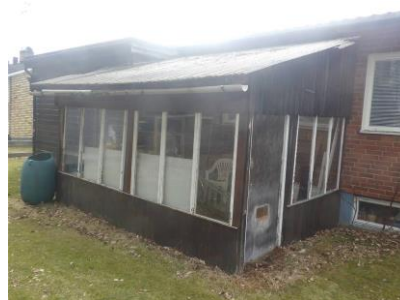
Är i dåligt skick.

Rekommenderas att man river

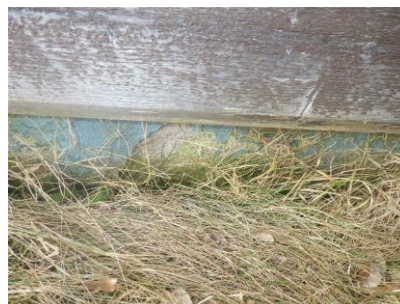
Putssläpp finns i sockel.

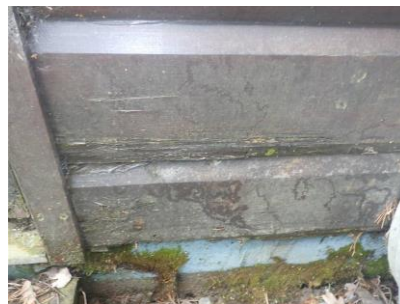
Fasadbeklädnaden har mindre rötskador.

Mindre rötskador finns i fasadpanelen. Dessa bedöms dock inte ha lett till bakomliggande skador.

För att undvika följdskador kan rötskadad träpanel bytas ut.

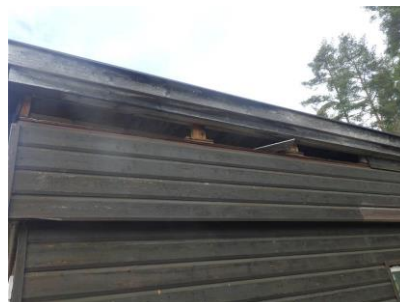
Bräda fattas på fasad.

Komplettera med brädor.

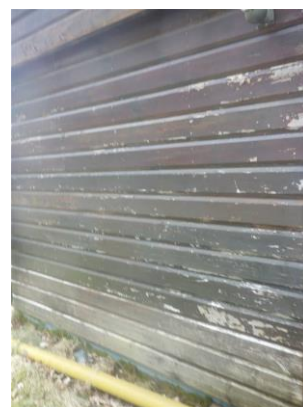
Fasadbeklädnaden har färgsläpp och torrsprickor.

Fasadbeklädnad och träkonstruktioner där målningsbehov finns riskerar att få fukt- och rötskador på grund av sämre vattenavvisande förmåga.

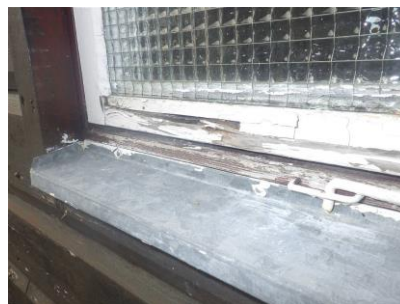
Rötskador finns i fönster.

Rötskadorna kan bero på olika saker, exempelvis bristfälligt underhåll, bakfall på fönsterbleck, målning, skruvar och beslag etc.

Vi rekommenderar en fördjupad undersökning för att bedöma orsak och omfattning.

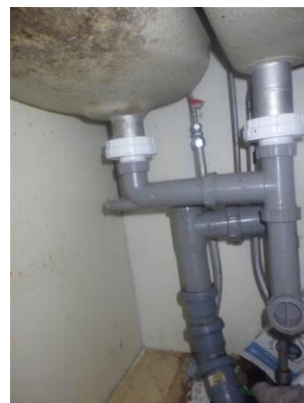
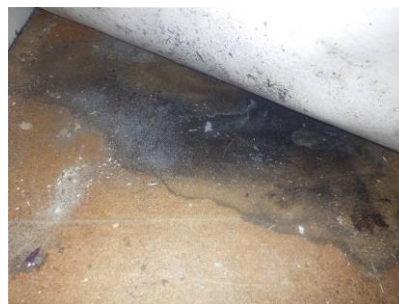
Läckage vid skarv på avloppsrör.

Vattenskada finns i utrymmet.

Vi rekommenderar en fördjupad undersökning för att bedöma orsak och omfattning. Aktuellt försäkringsbolag för byggnaden bör även kontaktas för bedömning om skadan är ersättningsbar eller ej.

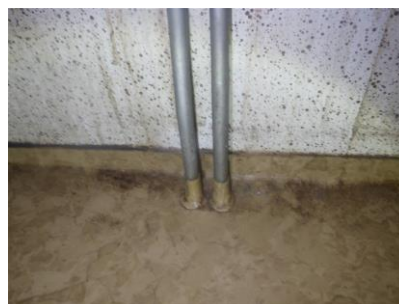
Rör genomföring finns i golv.

Rör genomföringar i golvet medför en ökad risk för att vatten tränger ner i omkringliggande konstruktioner och orsakar fuktskador. Vid uppbyggnaden av utrymmet var detta tillåtet och utförandet anses därför vara fackmässigt utfört. I dagens branschregler är detta inte längre tillåtet.

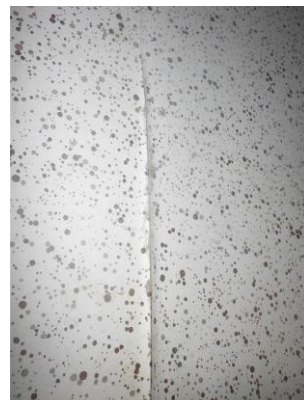
Väggbeklädnaden är otät i skarvar.

Den öppna skarven på väggbeklädnaden medför att vatten kan tränga ner i bakomliggande konstruktioner med fuktskador som följd. Detta kan i sin tur leda till mikrobiella skador (angrepp av mikroorganismer).

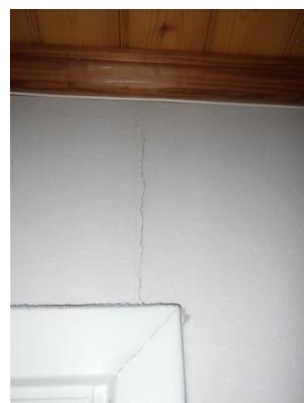
Spricka/or finns i vägg.

Dessa bedöms inte ha lett till bakomliggande skador.

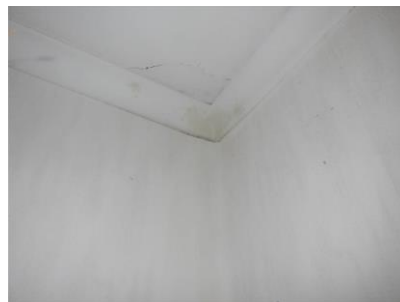
Missfärgning vid taklist.

Inga förhöjda fuktindikationer..

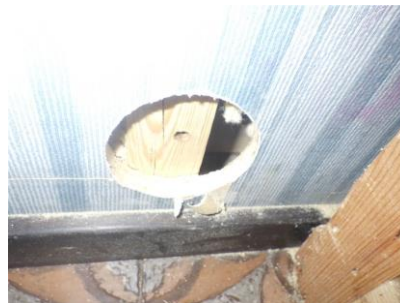
Vid kontroll av konstruktion uppmättes fuktvärden under kritisk nivå för mikrobiell tillväxt och normal lukt upplevdes.

Källargrundmurar med påreglade isolerade ytterväggar.

Fuktkvoten uppmättes till 9 %, den relativa fuktigheten uppmättes till 55 % och en normal lukt kunde kännas i golv/vägg vinkel.

Väggen är uppbyggd enligt följande.

Träreglar, isolering, spånskiva, ytskickt.

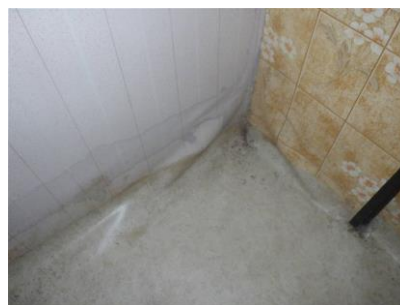
Golvbeläggning på betongplattan samt väggbeklädnaden på källargrundmurar har släppt från underlaget.

Vi rekommenderar att man kontaktar en fackman för åtgärd.

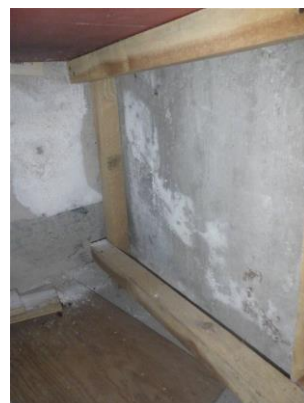
Kalk och saltutfällningar noterades i utrymmet.

Vi rekommenderar att man avlägsnar organiskt material från utrymmet som trähyllor och liknade då röta och mikrobiell lukt kan uppstå.

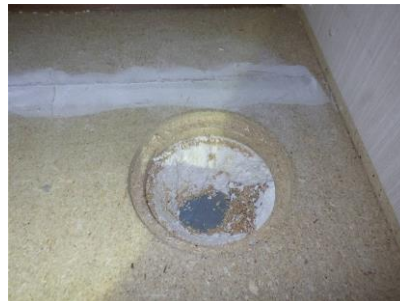
Vid kontroll av konstruktion uppmättes fuktvärden under kritisk nivå för mikrobiell tillväxt och normal lukt upplevdes.

Grundläggningen består av en betongplatta på mark utan underliggande isolering och med ett flytande golvspånskiva på en cellplastisolering. Den relativa fuktigheten uppmättes till 74 %.

Golvet är uppbyggt enligt följande.

Plast, cellplast, golvspånskiva och matta.

Flytande golvkonstruktion och eventuella väggsyllar riskerar att drabbas av fuktskador på grund av naturlig fuktpåverkan om fuktskyddet är bristfälligt utfört alternativt saknas. Fuktvandring kan ske från marken genom betongen till organiskt material genom så kallad kapillärsugning och diffusion, vilket kan leda till skador med lukt av mikrobiell karaktär. Om väggsyllarna är tryckimpregnerade kan även en kemisk lukt förekomma.

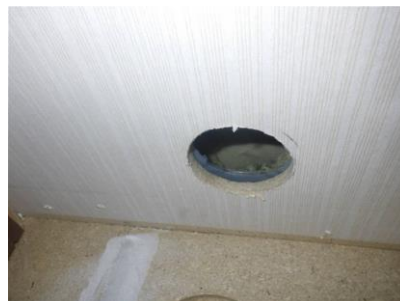
Vid kontroll av konstruktion uppmättes fuktvärden under kritisk nivå för mikrobiell tillväxt och normal lukt upplevdes.

Källargrundmurar med påreglade isolerade ytterväggar. Den relativa fuktigheten uppmättes till 74% och en normal lukt kunde kännas i golv/vägg vinkel.

Väggen är uppbyggd enligt följande.

plast, träreglar, isolering, plast, spånskiva, ytskikt.
