# Besiktningssprotokoll

Anticimex Försäkringsbesiktning i samarbete med Fastighetsbyrån

Fastighetsbeteckning: Droppemåla 1:184	
Fastighetsadress: Tärnvägen 11	
Postnummer: 372 73	Ort: Ronneby

Besiktningdatum: 2024-04-10	Protokollnummer: 68208717
Temperatur: 12 °C	Väderlek: Molnigt
Tekniker: Petter Abrahamsson	
E-post: Petter.Abrahamsson@anticimex.se	
Kontor: Karlskrona	
Närvarande: Kent och Ann-Britt Andersson (ägarna)

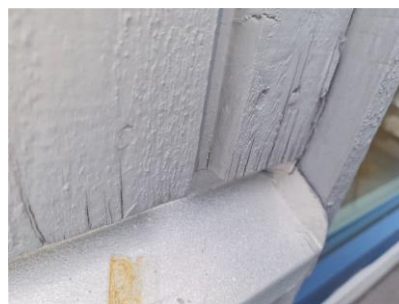
#### Utvändigt / Fasad

Fasadbeklädnaden har mindre lokala torrspäckor.

Fasadbeklädnad och träkonstruktioner där målningsbehov finns riskerar på sikt att få fukt- och rötskador på grund av sämre vattenavvisande förmåga.

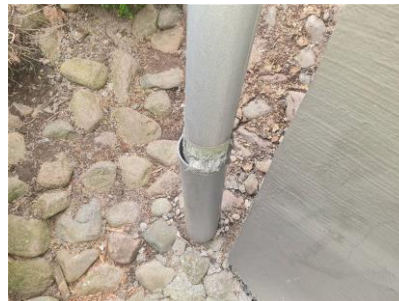
### Utvändigt / Hängrännor / Stuprör

Lövsil saknas på två stuprör.

När det saknas lövsilar så finns det risk att det blir stopp i dagvattenledningen.

För att hindra stopp i dagvattenledningar rekommenderas komplettering av lövsilar.

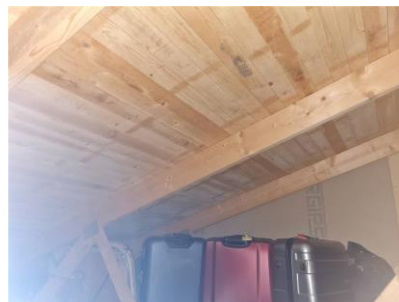
### Utvändigt / Vind

Den lilla mikrobiella påväxt som finns på underlagstaket idag, tillkom redan på brädgården och beror inte på ett vinds eller bostadsproblem.

(Gamla spännbanden syns på rå spånten).

Fuktkvoten uppmättes till 11%

Risk för mikrobiell tillväxt föreligger om den relativa fuktigheten i den omgivande luften är över 75%, vilket i furuvirke motsvarar en fuktkvot (FK) på 17%.

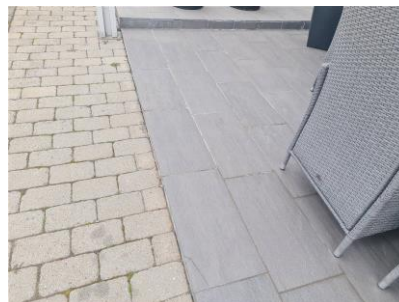
### Utvändigt / Altan

Några klinkers har släppt från underlaget.

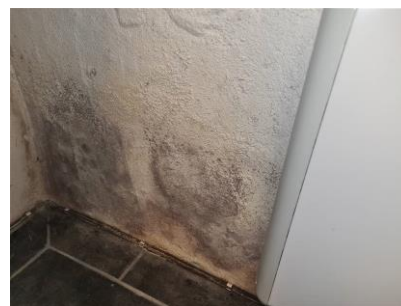
### Källarplan / Verkstad

Lokala missfärgningar noterades på betongväggen bakom elementet.

Detta bedöms vara helt naturligt då elementet ger värme mot en ibland kall betongvägg och kondens uppstår.

Det finns en mellanvägg som är uppreglad med organiskt material mellan verkstaden och hallen.

Ingen avvikande lukt upplevdes, och fuktkvoten uppmättes till 14,6% i syllregeln.

Risk för mikrobiell tillväxt föreligger om den relativa fuktigheten i den omgivande luften är över 75%, vilket i furuvirke motsvarar en fuktkvot (FK) på 17%.

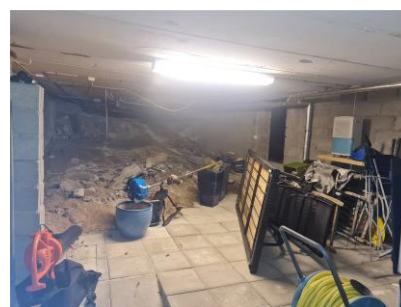
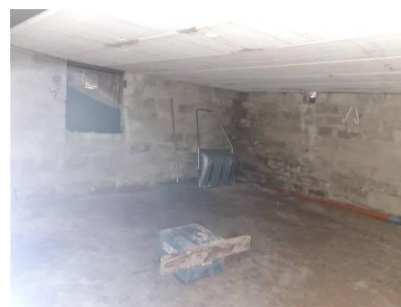
### Källarplan / Krypgrund/kalkällare

Halva grundkonstruktionen är kalkällare/krypgrund med ett mellanbjälklag av betong/lättbetong.

Ingen avvikande lukt upplevdes vid besöket.

Om en jordig källarlukt skulle uppstå i framtiden så rekommenderas att man lägger en åldersbeständig byggplast på hela markytan med jord, och ser till att befintlig avfuktare går kontinuerligt.

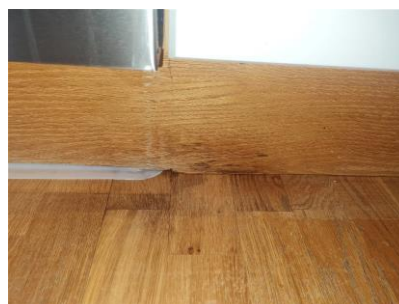
### Entréplan / Kök

Lokala missfärgningar/fuktfläckar finns intill diskmaskinen på sockel och golv.

Detta beror på att diskmaskinen öppnades med vatten invändigt för någon dag sedan, och vatten läckte då ut på golvet.

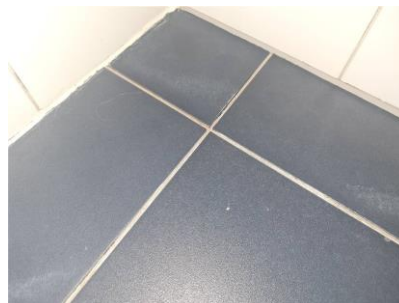
### Entréplan / Badrum/Wc

Klinker har släppt från underlaget lokalt i duschen ("Bom").

Felet som uppstått är att vidhäftningen mellan klinker och underlag har upphört. Sk "bom/ bomljud".
