**Fastighetsuppgifter**

Ågärdet 53

Ågatan 82

Uppdragsnummer	U3672
Besiktningsdatum	2024-03-18
Besiktningföretag	OBM Västmanland AB
Besiktningförrättare	Peter Olsson
Närvarande	Ägare
Giltig till och med	2025-03-18

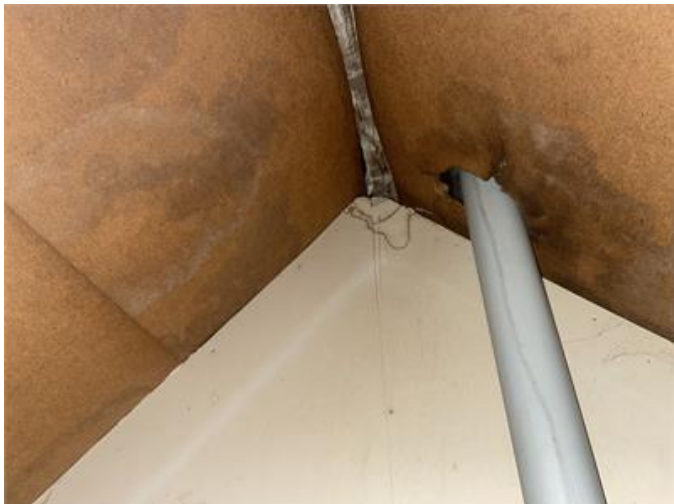
<b>Besiktningresultat</b>					
Bedömningsskala: 1 = Utan anmärkning, 2 = Påpekande, 3 = Bör åtgärdas, 4 = Ej besiktningbart					
Byggnadsdel	1	2	3	4	Anmärkning
<b>Vind</b>		X			Det förekommer fuktmärken i tak vid genomföring. Nockplast trasig.
<b>Plan 1</b>					Golv lutar lokalt
Hall	X				
Sov 1		X			Skada i karmbottenstycke på utsidan
Sov 2	X				
Klk	X				
Bad		X			Rinmärken på fönstersmyg under takfönster. Äldre ytskikt ,renoveringsbehov. Används ej som våtrum
Sov 3	X				
<b>Bv</b>					
Hall		X			Elschema saknas vid elcentral
Vardagsrum	X				
Matrum		X			Det förekommer jordade och ojordade elinstallationer i samma utrymme.
Kök		X			Avloppsslangen till diskmaskin är ej klamrad i vägg/skåp. Slangklämma släppt. Blandare saknar svängradiestopp. Underlägg saknas under kyl/frys. Spis saknar tippskydd.
Dusch		X			Några golvklinker släppt från underlaget. ( orsak oklar) Litet uppvik vid tröskel. Manschett i golvbrunn är ej besiktningbart. Golvbrunn ej bytt vid renovering.

Fuktmärke i takboard
