Besiktningssprotokoll

Anticimex Försäkringsbesiktning i samarbete med Fastighetsbyrån

Fastighetsbeteckning: Huseby 3:65	
Fastighetsadress: Gullvivevägen 13	
Postnummer: 474 32	Ort: Ellös

Besiktningdatum: 2023-10-02	Protokollnummer: 67866154
Temperatur: 13 °C	Väderlek: Mulet
Tekniker: Stellan Kjellberg	
E-post: stellan.kjellberg@anticimex.se	
Kontor: Uddevalla	
Närvarande: Fastighetsägare

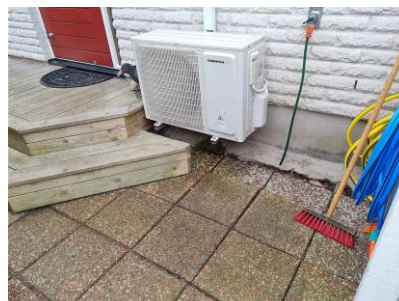
Utvändigt / Fasad

Kondensvatten från luftvärmepumpens utedel leds inte bort från husgrunden.

Detta medför ökad risk för att vatten tränger in i anslutande konstruktioner, vilket i sin tur kan leda till fuktrelaterade skador. Observera att besiktning av byggnadens värmesystem eller värmepumpen inte har ingått i uppdraget.

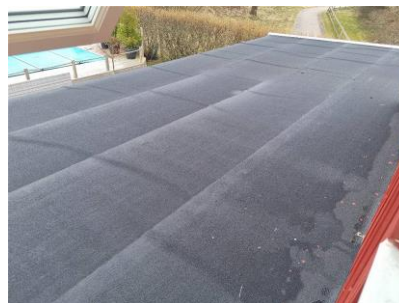
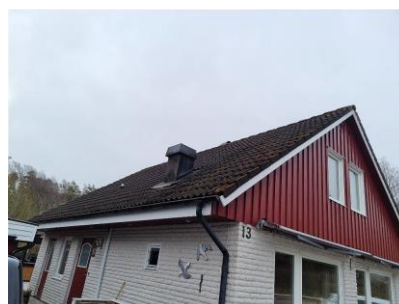
Utvändigt / Tak

Takpappen har blåsor och sprickor.

Blåsor och sprickor på takpappen innebär att fuktskyddet har nedsatt funktion, vilket kan leda till fuktskador i underliggande konstruktioner.

Vi rekommenderar att du kontaktar en takläggare för en fördjupad undersökning för att bedöma orsak och omfattning.

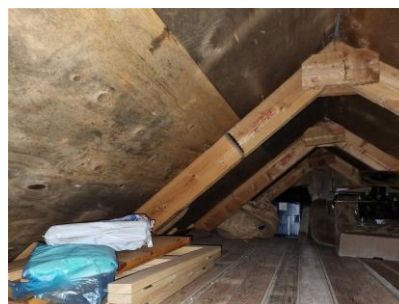
Utvändigt / Vind

Mikrobiell påväxt finns på underlagstaket.

Detta kan vara ett tecken på att vinden tillförs fukt inifrån bostaden. Observera att besiktning av bostadens ventilationssystem inte har ingått i uppdraget.

För att komma tillrätta med detta kan fuktillförseln inifrån bostaden behöva minskas. Det kan göras genom att ventilationen i bostaden förbättras samt att eventuella otätheter i vindsbjälklaget (tak-/väggvinklar, taklucka med mera) tätas. Läs Anticimex faktablad om oppvärmda vindsutrymmen för tips och råd.

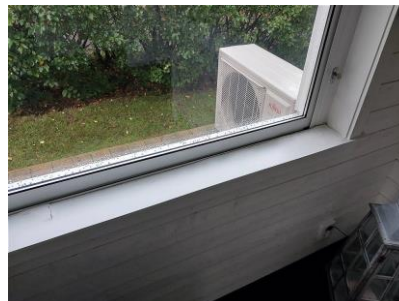
Utvändigt / Uterum

Fuktskador finns i anslutning till fönster.

Krypgrunden har ej besiktigats då lucka till utrymmet saknas.

Uteluftsventilerade krypgrunder med bjälklag av organiskt material har ofta fuktskador, som kan resultera i mikrobiella skador (angrepp av mikroorganismer) och i värsta fall rötskador. Krypgrunden har inte kunnat besiktigas eftersom det inte finns någon inspektionslucka in till krypgrunden.

För att utreda omfattningen rekommenderas att frilägga runt fönster.

Vi rekommenderar en kompletterande besiktning när en inspektionslucka installerats.

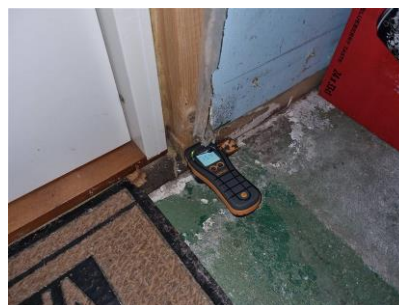
Utvändigt / Garage invändigt

Vid kontroll av konstruktion uppmättes fuktvärden under kritisk nivå för mikrobiell tillväxt och normal lukt upplevdes.

Grundläggningen består av en betongplatta på mark utan underliggande isolering.

Fuktkvoten uppmättes till 15 %.

Det finns risk för mikrobiell tillväxt om den relativa fuktigheten (RF) i den omgivande luften är över 75 %. I furuvirke motsvarar det en fuktkvot (FK) på 17 %.

Väggsyllar riskerar att drabbas av fuktskador på grund av naturlig fuktpåverkan om fuktskyddet är bristfälligt utfört alternativt saknas. Fuktvandring kan ske från marken genom betongen till organiskt material genom så kallad kapillarsugning och diffusion, vilket kan leda till skador med lukt av mikrobiell karaktär. Om väggsyllarna är tryckimpregnerade kan även en kemisk lukt förekomma.

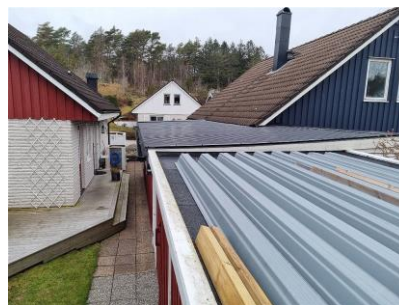
Utvändigt / Garage utvändigt

Låglutande tak har fel taktäckning.

Taktäckningen av plåt är inte anpassad till taklutningen. Risk finns för läckage med fuktskador som följd.

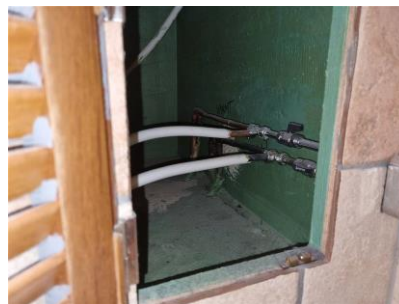
Entréplan / Badrum/Wc

- ⚠ Rörgenomföring finns i golv.

Rörgenomföringar i golvet medför en ökad risk för att vatten tränger ner i omkringliggande konstruktioner och orsakar fuktskador.

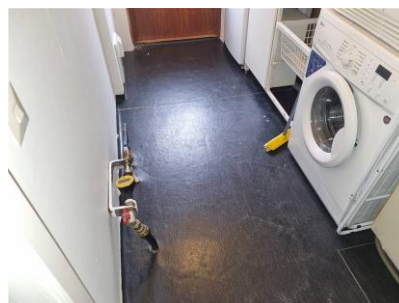
Entréplan / Tvättstuga

- 🔍 Våtutrymmet har äldre yt-/tätskikt.

Utrymmet är äldre och har passerat tiden för sin tekniska livslängd.

Renovering av utrymmet rekommenderas. Kontakta en behörig våtrumsentreprenör för en renovering. I samband med renoveringen bör omkringliggande konstruktioner kontrolleras för att upptäcka eventuella följskador.
