Härfågeln 29

Parkvägen 5B

**Besiktningssuppgifter**

Byggnadsbeskrivning
Huset är ett 2-planshus med källare.

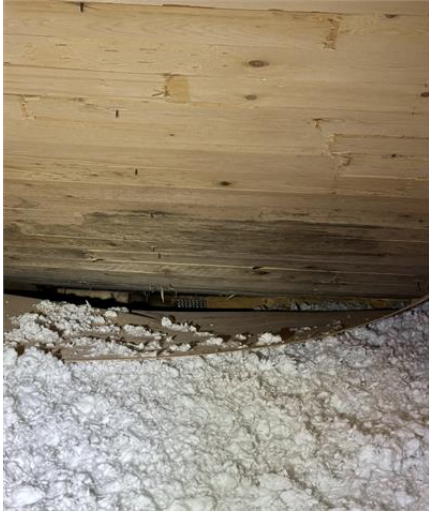
| Besiktningresultat | | | | | |
|--|---|---|---|---|--|
| Vind | | X | | | -Mikrobiell påväxt förekommer mot delar av underlagstaket, främst mot takfot. Bör regelbundet kontrolleras för ev förändringar för att fastställa om åtgärdsbehov föreligger. -Besiktades från brädat golv. |

Bild visar mikrobiell påväxt mot underlagstaket, bör regelbundet kontrolleras för ev förändringar.
