# Besiktningssprotokoll

Anticimex Försäkringsbesiktning i samarbete med Fastighetsbyrån

Fastighetsbeteckning: Kroken 1:64	
Fastighetsadress: S:Ta Birgittas Gata 4	
Postnummer: 463 71	Ort: Lödöse

Besiktningdatum: 2024-04-11	Protokollnummer: 68208491
Temperatur: 6 °C	Väderlek: Regn
Tekniker: Andreas Klövenäs	
E-post: Andreas.Klovenas@anticimex.se	
Kontor: Uddevalla	
Närvarande: Fastighetsägare

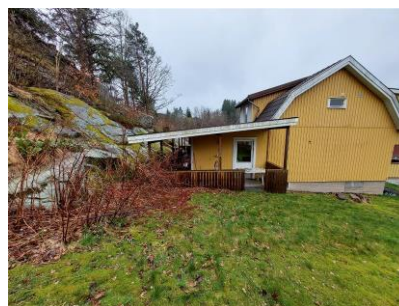
- Mark och berg lutar mot huset.

Detta innebär en ökad fuktbelastning mot grunden vilket i sin tur kan orsaka fuktskador i huset.

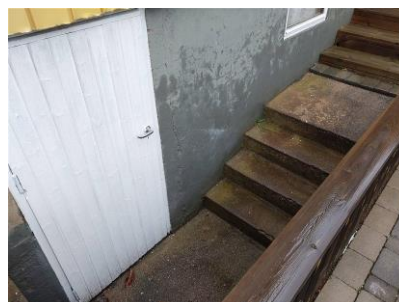
- Trappan är motgjuten mot huset.

Eftersom trappan är motgjuten mot huset finns risk att vatten tränger in i anslutande konstruktioner vilket i sin tur kan leda till fuktrelaterade skador.

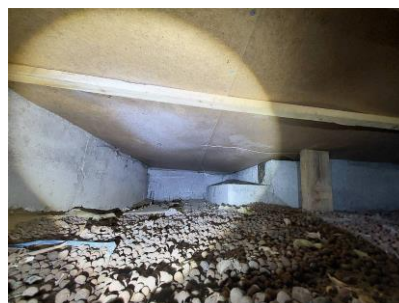
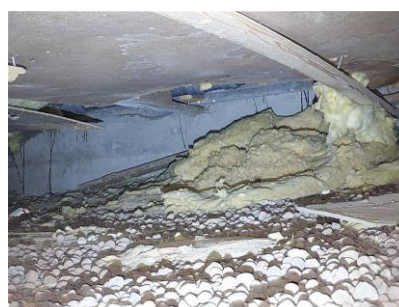
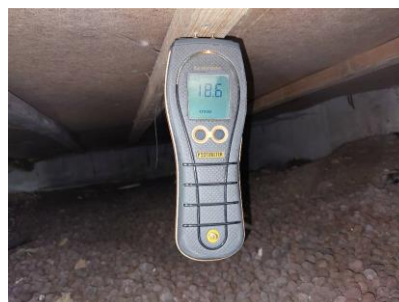
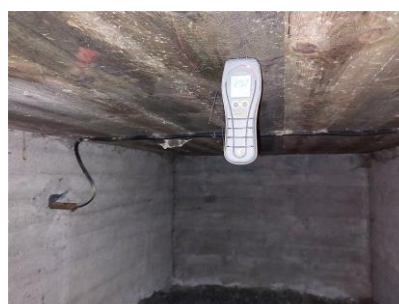
- Vid kontroll av de två krypgrunderna uppmättes fuktvärden över kritisk nivå för mikrobiell tillväxt, mikrobiell lukt upplevdes i den större krypgrunden. I den mindre grunden upplevdes en kemisk doft.

- I del av den större grunden har blindbotten och isolering rasat ner och ligger på markytan, här noterades också fuktfläckar på blindbotten. En golvregel har gått av, i ovanliggande utrymme upplevdes golvsvikt. (Se också position - tvättstuga)

Fuktkvoten uppmättes till 19-25 % i blindbotten.

Risk för mikrobiell tillväxt föreligger om fuktkvoten överstiger 17%.

För att konstatera omfattningen av ovannämnda brister och skador rekommenderas att en fördjupad undersökning utförs

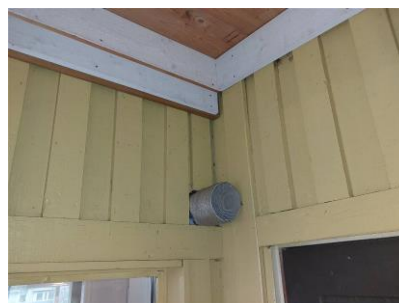
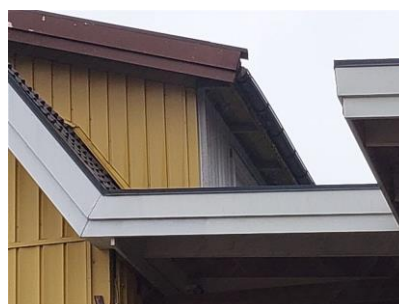
- Fasadpanelen på takkupan är endast grundmålad.

- Ventilationskanal avslutas genom fasaden, under tak.

Detta kan medföra att kondens uppkommer på underlagstaket under vinterhalvåret. Detta kan vidare leda mikrobiella skador på råsponten.

Fasadpanelen bör färdigställas och målas.

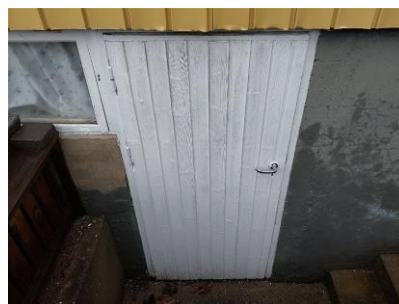
- Dörr är i behov av målning/underhåll.

Dörrar där målningsbehov finns riskerar att få fukt- och rötskador på grund av sämre vattenavvisande förmåga.

För att öka livslängden på dörr rekommenderas målning och underhåll.

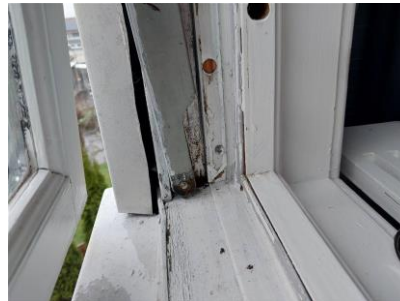
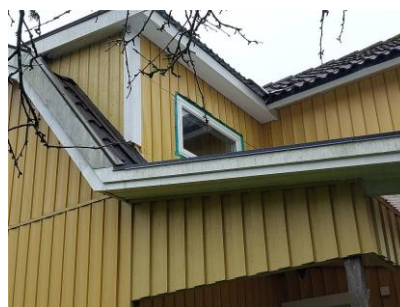
- Isolerglas är äldre.
- Mindre otätheter kring fönstrens omfattning lokalt.

Befintliga fönster är äldre vilket betyder att tätningen mellan fönsterrutorna kan vara sämre. Detta kan leda till att missfärgning/imma kan uppstå mellan glasrutorna.

Otätheter omkringliggande fönster ökar risken för att vatten tränger in och orsakar fuktskador.

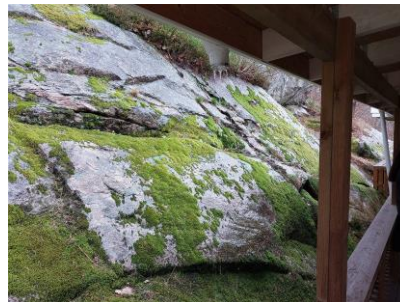
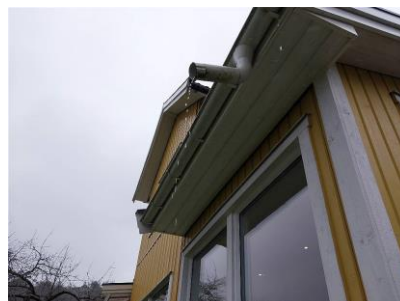
- Stuprör saknas.

Eftersom stuprör saknas utsätts fasaden och grunden för ökad fuktbelastning, vilket i sin tur kan leda till fuktskador i bakomliggande konstruktioner.

Montera stuprör.

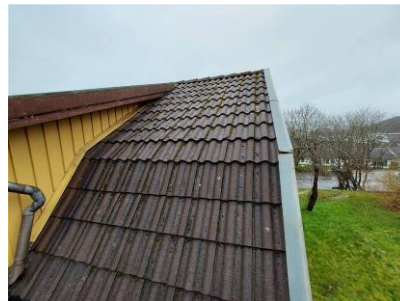
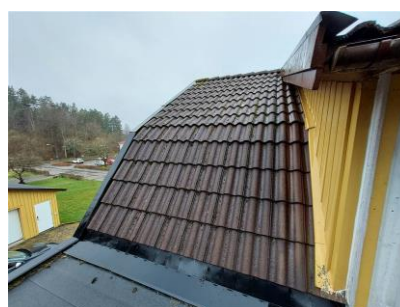
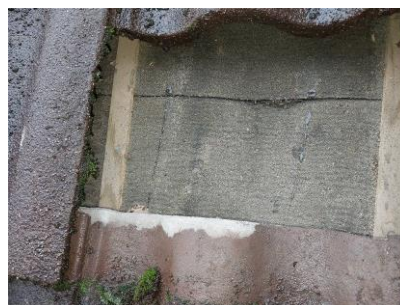
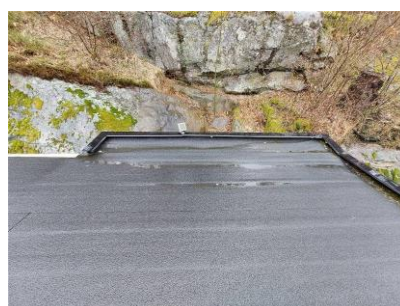
- Den yttre taktäckningen ovan mansardtaket är äldre och underlagspappen upplevs sliten i sin karaktär och vissa otätheter förekommer i underlagspappen, vinkelrännor är av äldre standard och saknar uppvik.

- Otätheter kring plåtdetlajer noterades.

- Vid pulpettakets på baksidan noterades stående vatten samt vissa blåsor på pappen. Fuktgenomslag noterades på råspontens undersida i anslutning till detta.

- Vattplåtar har vissa brister och otätheter.

- Otätheter noterades i anslutningen mellan mansardtaket samt pulpettaket. Detta har resulterat i rötskador lokalt samt uppfuktning av underlagstaket.

- Plasttak ovan uteplats noterades otät vid infästning. Droppläckage förekommer.

När ovanstående brister förekommer rekommenderas att en takläggare och en plåtslagare kontaktas för att vidare utreda omfattningen av ovan nämnda brister.

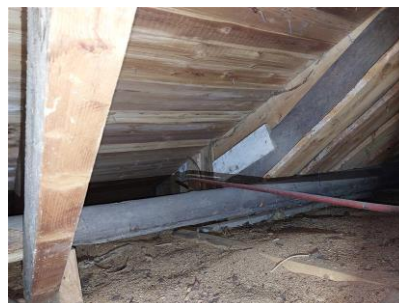
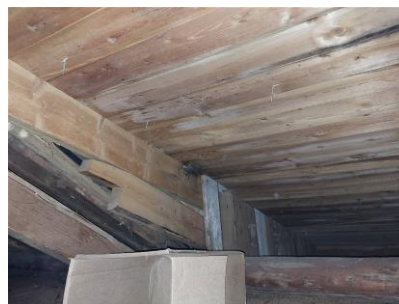
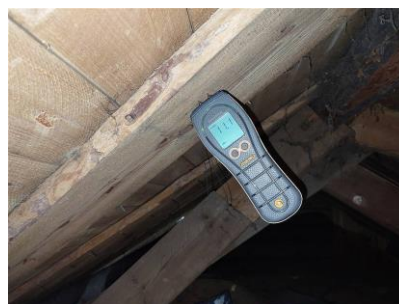
Vid kontroll av vinden har fuktvärden under kritisk fuktnivå för mikrobiell tillväxt uppmätts, dock finns mikrobiell påväxt på underlagstak.

Fuktkvoten i underlagstak/takbjälkar uppmättes till 11 %.

Det finns risk för mikrobiell tillväxt om den relativa fuktigheten (RF) i den omgivande luften är över 75 %. I furuvirke motsvarar det en fuktkvot (FK) på 17 %.

Den upptäckta mikrobiella påväxten på underlagstaket är ett tecken på att vinden har tillförts eller tillförs fukt inifrån bostaden. Observera att besiktning av bostadens ventilationssystem inte har ingått i uppdraget.

För att komma tillrätta med detta kan fukttillförseln inifrån bostaden behöva minskas. Det kan göras genom att ventilationen i bostaden förbättras samt att eventuella otätheter i vindsbjälklaget (tak-/väggvinklar, taklucka med mera) tätas. Läs Anticimex faktablad om uppvärmda vindsutrymmen för tips och råd.

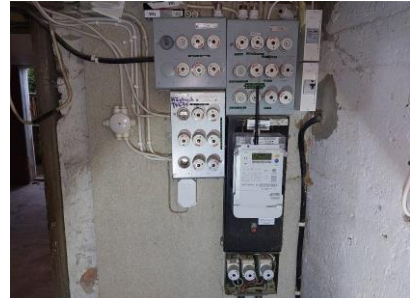
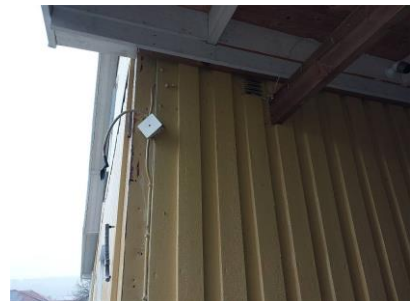
- Proppskåpet saknar skyddshölje.
- El ledning är inte korrekt uppfäst.

Kontakta en elektriker för kontroll och åtgärd.

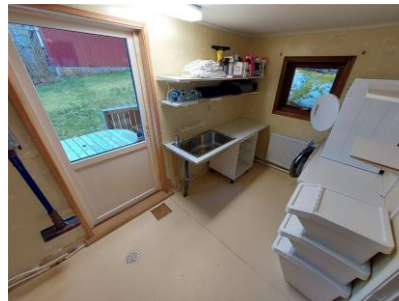
- Tvättstugan har äldre yt-/tätskikt med tydliga brister kring tätskikt samt rördragning.
- Golvet sviktar lokalt i anslutning till upptaget hål i våtrumsmattan. (Se även position -krypgrund)

Utrymmet är äldre och har passerat tiden för sin tekniska livslängd.

Renovering av utrymmet rekommenderas. Kontakta en behörig våtrumsentreprenör för en renovering. I samband med renoveringen bör omkringliggande konstruktioner kontrolleras för att upptäcka eventuella följskador.

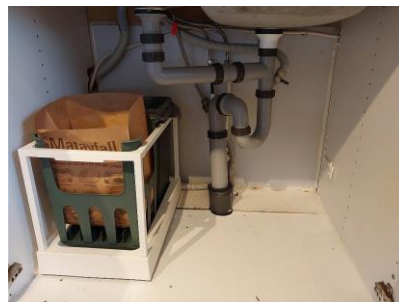
- Fuktskydd saknas i diskbänksskåp samt under vitvaror i köket.
- Bänkskiva är formförändrad bakkant mot stänkskydd.

Utan fuktskydd är det svårt att upptäcka läckage från rörledningar. Vatten kan då tränga in i omkringliggande konstruktioner och orsaka fuktskador.

För att upptäcka eventuella läckage, installera ett fuktskydd.

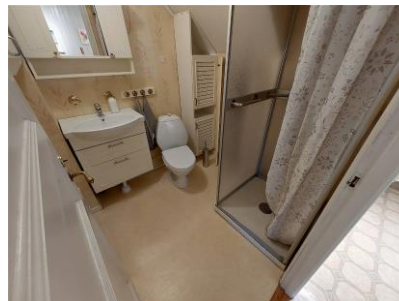
- Våtutrymmet har äldre yt-/tätskikt med tydliga brister kring tätskikt samt rördragning.
- Golvbrunn saknas i utrymmet.
- Mindre svikt i golv i anslutning till tröskel.

Utrymmet är äldre och har passerat tiden för sin tekniska livslängd.

Renovering av utrymmet rekommenderas. Kontakta en behörig våtrumsentreprenör för en renovering. I samband med renoveringen bör omkringliggande konstruktioner kontrolleras för att upptäcka eventuella följdskador.

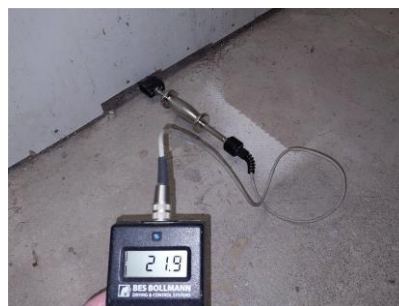
🔍 Vid kontroll av konstruktion uppmättes fuktvärden över kritisk nivå för mikrobiell tillväxt och normal lukt upplevdes.

Källargrundmurar med påreglade isolerade ytterväggar.  
Fuktkvoten uppmättes till 22 % i liggande väggregel via otätheter i väggkonstruktionen.

Det finns risk för mikrobiell tillväxt om den relativa fuktigheten (RF) i den omgivande luften är över 75 %. I furuvirke motsvarar det en fuktkvot (FK) på 17 %.

Vi rekommenderar en fördjupad undersökning för att bedöma orsak och omfattning. Det är viktigt att tänka på att denna rekommendation om fördjupad undersökning gäller hela den uppreglade väggkonstruktionen.

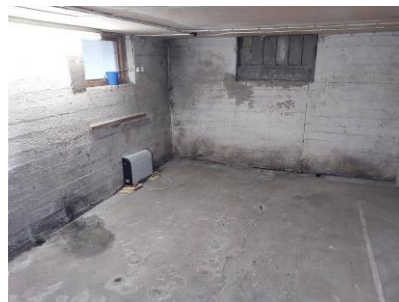
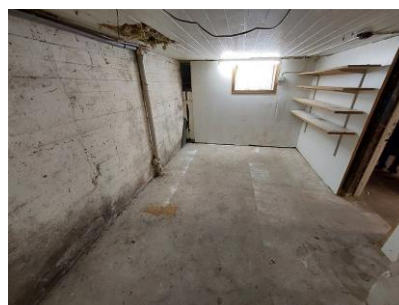
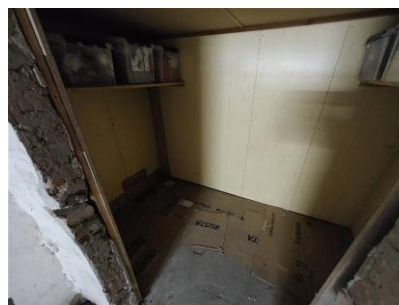
På några ställen noterades färgsläpp från källarväggar. Det utvändiga fuktskyddet skall vara uppdaterat enligt tidigare dokumentation vilket sannolikt tyder på att puts och färgsläpp är äldre.

Äldre angrepp av träskadeinseker förekommer i konstruktionen.

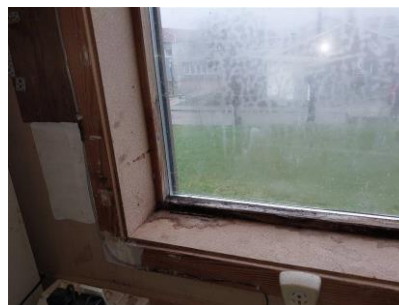
Isolerglas som är punkterade tyder på att tätningen mellan rutorna är bristfälliga.

Kontakta glasmästare för åtgärdsförslag och bedömning av omfattningen av ett eventuellt fönsterbyte.

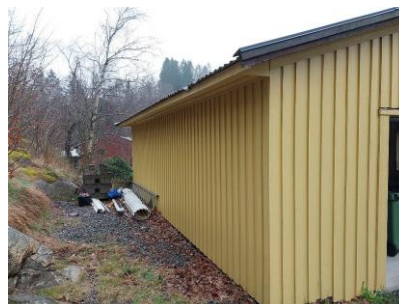
- Hängränna saknas.

När hängrännor saknas utsätts fasad och grund för ökad fuktbelastning, vilket i sin tur kan leda till fuktskador i bakomliggande konstruktioner.

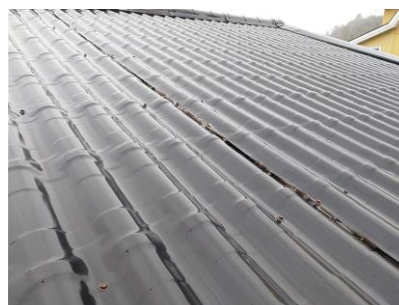
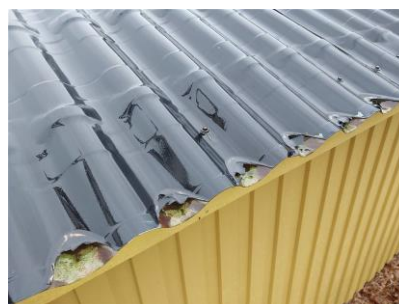
- Plåttaket börjar bli till åren och uppvisar visst färgsläpp och ytrost. Även plåttakets infästningar uppvisar tecken på rost. Risken är att befintlig gummipackning torkar och att farmarskruven på sikt börjar krypa upp.

Brister i taktäckningen kan leda till att regn- eller smältvatten tränger ner i underliggande takkonstruktion och orsakar fuktskador.

- På baksidan garage noterades rötskada lokalt i vindskiva.

Ha taket under uppsikt för ovan nämnda brister.

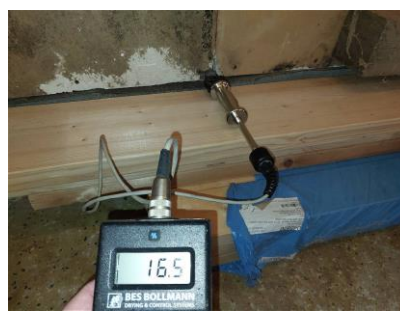
Vid kontroll av väggssyllar uppmättes fuktvärden under kritisk nivå för mikrobiell tillväxt och normal lukt upplevdes.

Fuktkvoten uppmättes till 16 %.
