# Besiktningsprotokoll

Anticimex Försäkringsbesiktning i samarbete med Fastighetsbyrån

| Fastighetsbeteckning:<br>Bettna-Ökna 6:2 | |

| Besiktningsdatum:<br>2024-04-12 | Protokollnummer:<br>68208408 |

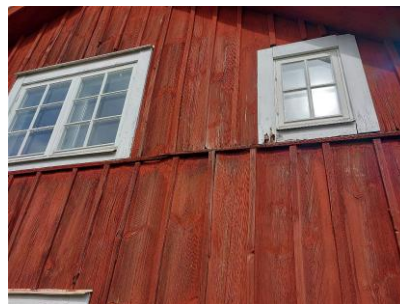
Rötskador finns i fasadpanelen och övriga trädetaljer, torrsprickor och glipor förekommer.  
Behov av målning/underhåll.

Rötskador i fasaden är ett tecken på bristande fuktskydd/hög fuktpåverkan, som även kan leda till fuktrelaterade skador i bakomliggande konstruktioner.

Vi rekommenderar en fördjupad undersökning för att bedöma orsak och omfattning.

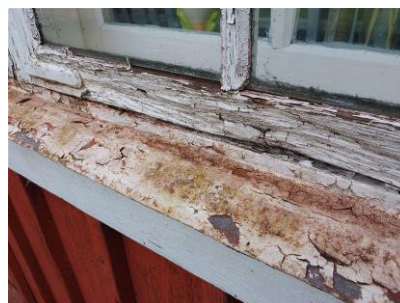
Rötskador finns i fönsterkarm samt fönsterbåge.  
Behov av målning/underhåll.

Rötskadorna kan bero på olika saker, exempelvis bristfälligt underhåll, bakfall på fönsterbleck, målning, skruvar och beslag etc.

Fönsterbleck är otäta vid infästningar, bakfall förekommer samt behov av underhåll.

Eftersom fönsterblecken är bristfälliga finns risk att vatten rinner in i väggen vilket i sin tur kan leda till fuktskador i väggkonstruktionen.

Vi rekommenderar en fördjupad undersökning för att bedöma orsak och omfattning.

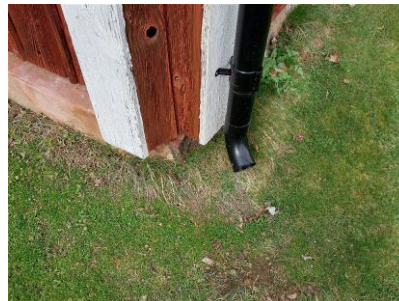
Stuprör avslutas nära husliv.

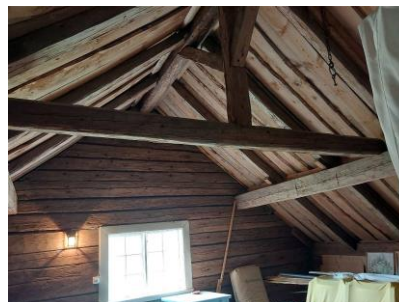
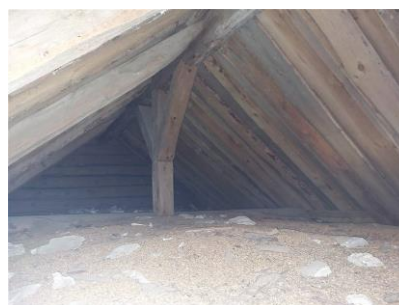
Vid kontroll av vinden uppmättes fuktvärden under kritisk fuktnivå för mikrobiell tillväxt och en normal lukt upplevdes.

Risk för mikrobiell tillväxt föreligger om den relativa fuktigheten (RF) i den omgivande luften är över 75 % vilket i furuvirke motsvarar en fuktkvot (FK) på 17 %. Fuktkvoten i underlagstak/takbjälkar uppmättes till 14%.

Takpannor med underlagstak av träfiberskivor i masonit (takpapp saknas).

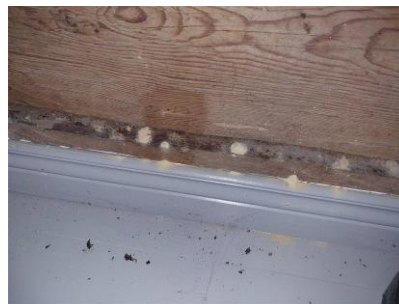
Angrepp av träskadeinsekter finns.

Angreppet bedöms inte ha lett till allvarliga skador.

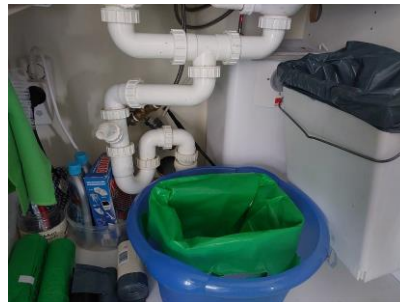
Varmvattenberedaren är olämpligt placerad.

När varmvattenberedaren finns i ett utrymme utan tätskikt ökar risken för fuktrelaterade skador i omkringliggande konstruktioner vid ett läckage.

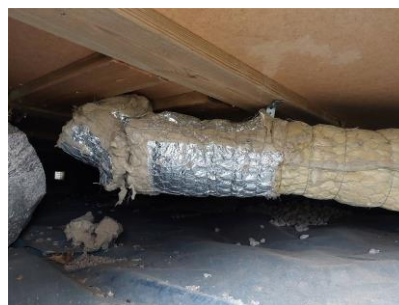
Vid kontroll av krypgrunden har fuktvärden under kritisk fuktnivå för mikrobiell tillväxt uppmätts. Ingen avvikande lukt känns i utrymmet, dock finns mikrobiell påväxt på bjälklagets undersida.

Den upptäckta mikrobiella påväxten på bjälklagets undersida indikerar att grunden under delar av året är så pass fuktig att mikroorganismer utvecklas. Detta kan i sin tur leda till rötskador i konstruktionen. För att undvika detta så måste krypgrundens klimat bli torrare.

Risk för mikrobiell tillväxt föreligger om den relativa fuktigheten (RF) i den omgivande luften är över 75 % vilket i furuvirke motsvarar en fuktkvot (FK) på 17 %. Fuktkvoten uppmättes till 14%.

Grunden är besiktad från luckan.

Läs Anticimex faktablad om uteluftsventilerade krypgrunder för tips och råd.

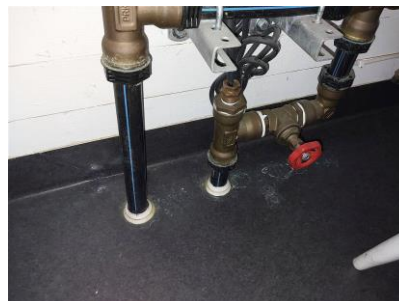
Rör genomföring finns i golv.

Rör genomföringar i golv medför en ökad risk för att vatten tränger ner i omkringliggande konstruktioner och orsakar fuktskador.
