# Besiktningssprotokoll

Anticimex Försäkringsbesiktning i samarbete med Fastighetsbyrån

| Fastighetsadress:<br>Yxtaholm Kvarnmovägen 12 | |

| Besiktningdatum:<br>2024-04-12 | Protokollnummer:<br>68191754 |

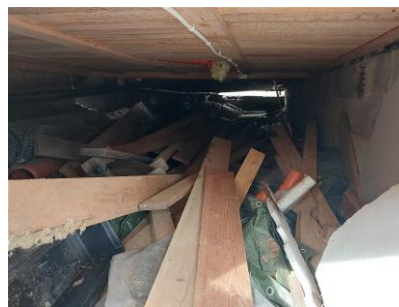
#### Utvändigt / Krypgrund (under del av hus med bastun)

Vid kontroll av krypgrunden/plintgrunden uppmättes fuktvärden över kritisk nivå för mikrobiell tillväxt och mikrobiell lukt upplevdes. Organiskt material finns på marken.

Uteluftsventilerade krypgrunder med bjälklag av organiskt material har ofta fuktskador på grund av naturlig fuktpåverkan. Lukten som känns i krypgrunden kan också spridas till boendemiljön.

Risk för mikrobiell tillväxt föreligger om den relativa fuktigheten (RF) i den omgivande luften är över 75 % vilket i furuvirke motsvarar en fuktkvot (FK) på 17 %. Fuktkvoten uppmättes till 20%.

Se rekommendation samt information under "hela huset-allmänt".

Vi rekommenderar en fördjupad undersökning för att bedöma orsak och omfattning. Det är viktigt att tänka på att denna rekommendation om fördjupad undersökning gäller hela huset, entréplan, källare samt kryppgrund.

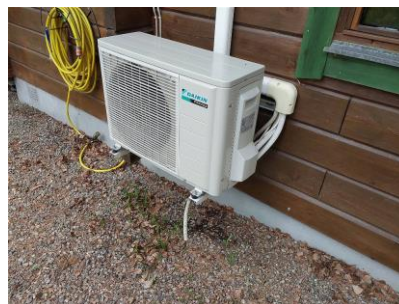
#### Utvändigt / Markförhållanden

Kondensvatten från luftvärmepumpens utedel leds inte bort från husgrunden.

Detta medför ökad risk för att vatten tränger in i anslutande konstruktioner, vilket i sin tur kan leda till fuktrelaterade skador. Observera att besiktning av byggnadens värmesystem eller värmepumpen inte har ingått i uppdraget.

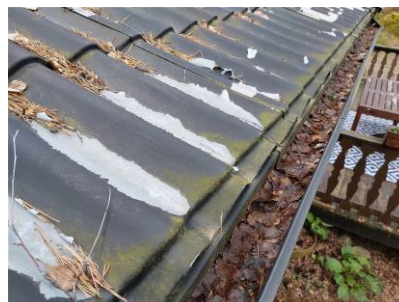
### Utvändigt / Tak

Färgsläpp förekommer på plåttak och övriga plåtdetaljer.

Taket är besiktat från marken samt anliggande steg mot takfot.

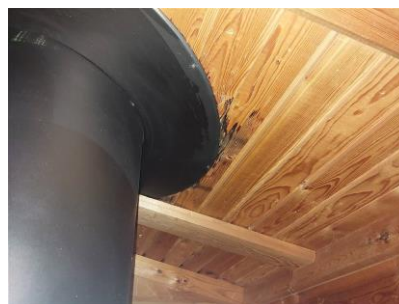
## Entréplan / Vardagsrum

Mindre fuktfläck i innertak som bedöms vara äldre.

Inga förhöjda fuktvärden vid kontroll.
